Stadt Friedberg, Thal 14, Fotodokumentation zur Bauaufnahme

17.10.2024 Stadt Friedberg, Thal 14, ehem. Fronveste, Fotodokumentation zur Bauaufnahme

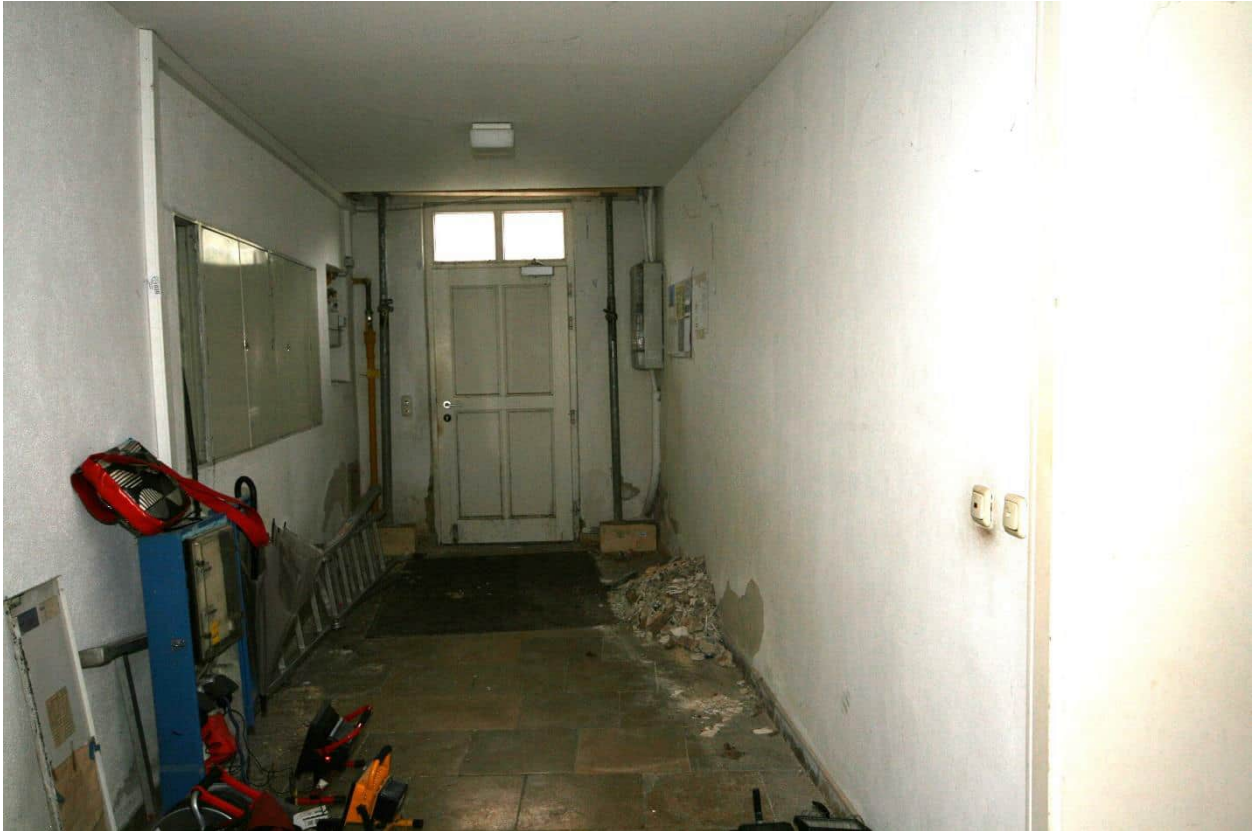
Foto Nr. 59 EG, Übersicht Raum Nr. 0.05 nach Westen: Durchgehender Querflur, Boden: Kalksteinplatten, Decke verputzt;

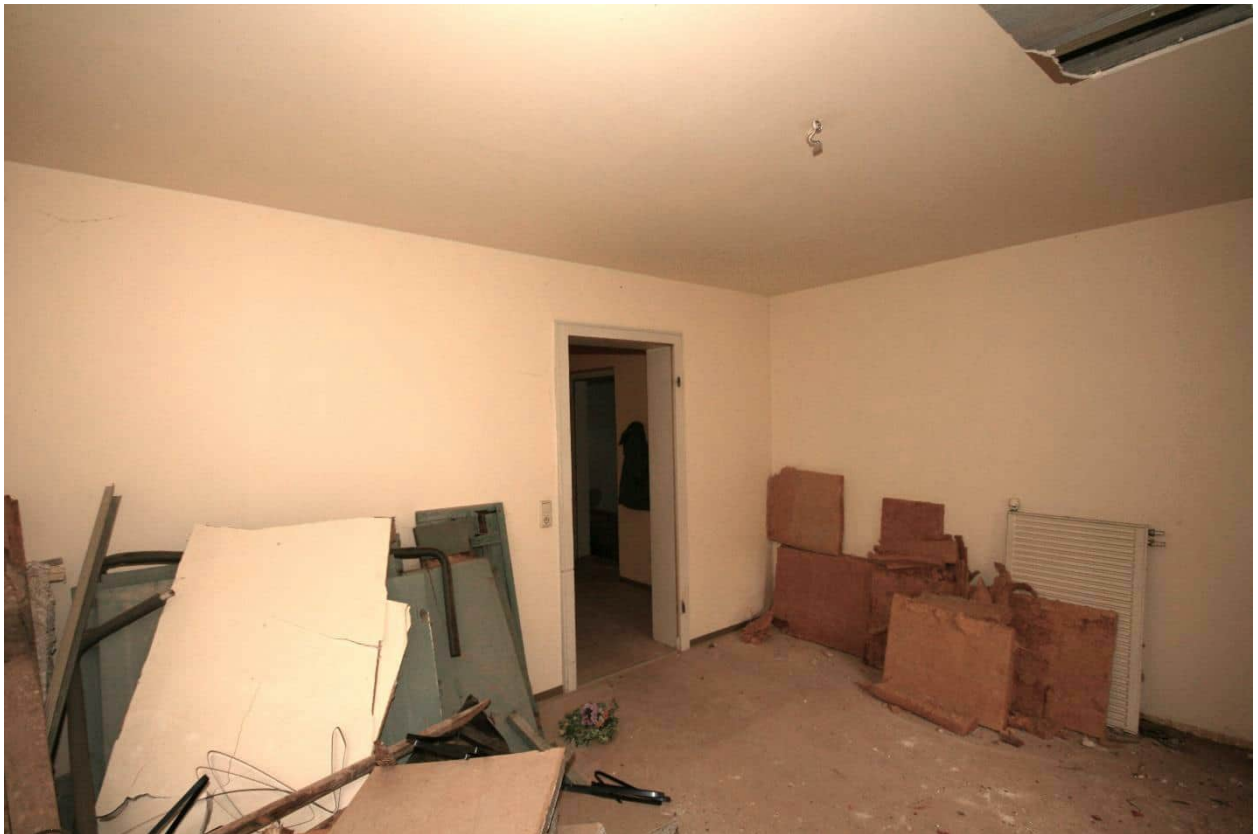
Foto Nr. 61 EG, Übersicht Raum Nr. 0.04 nach Nordwesten;

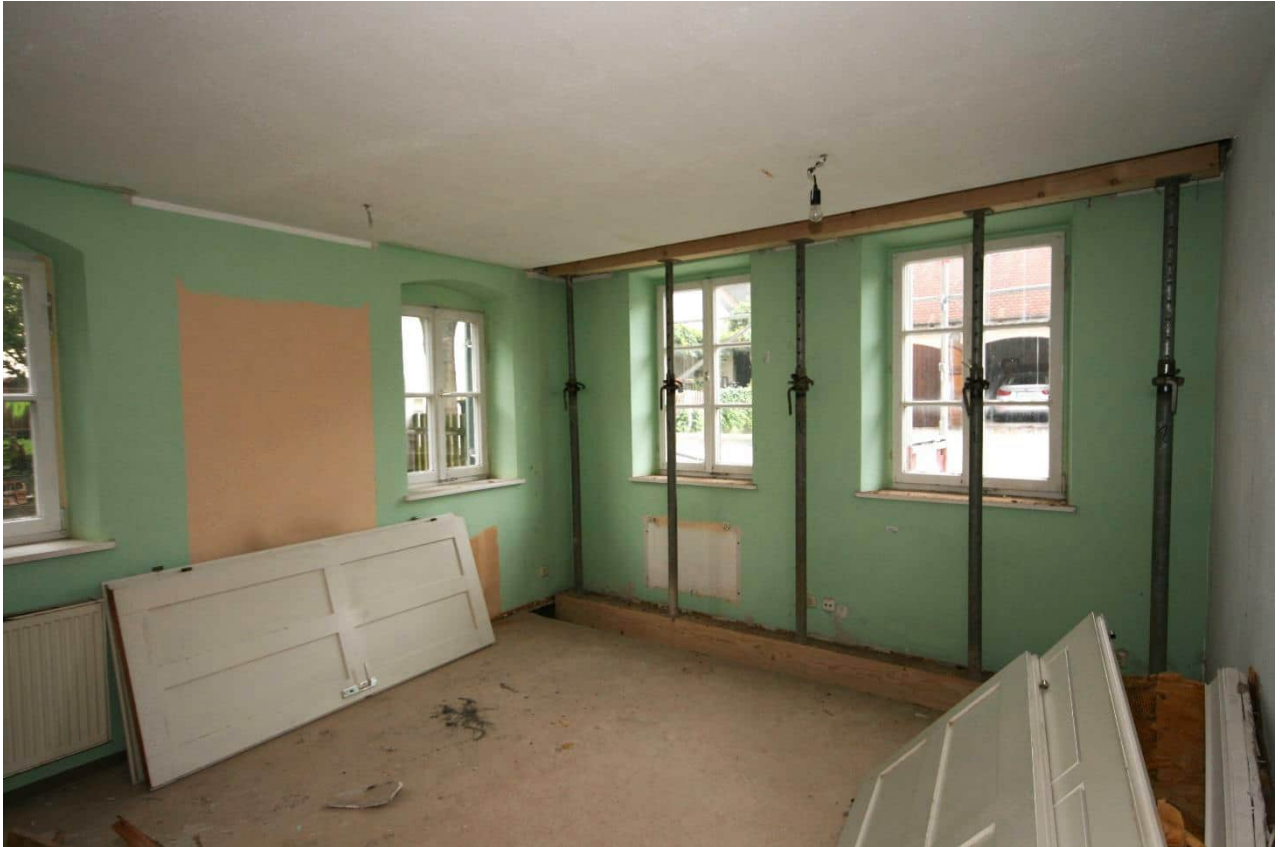
Foto Nr. 64 EG, Übersicht Raum Nr. 0.01 nach Südwesten, statische Präventivmaßnahmen wie vor; unterschiedliche Fenstergrößen und Sturzausbildungen in der Süd- und Westwand;

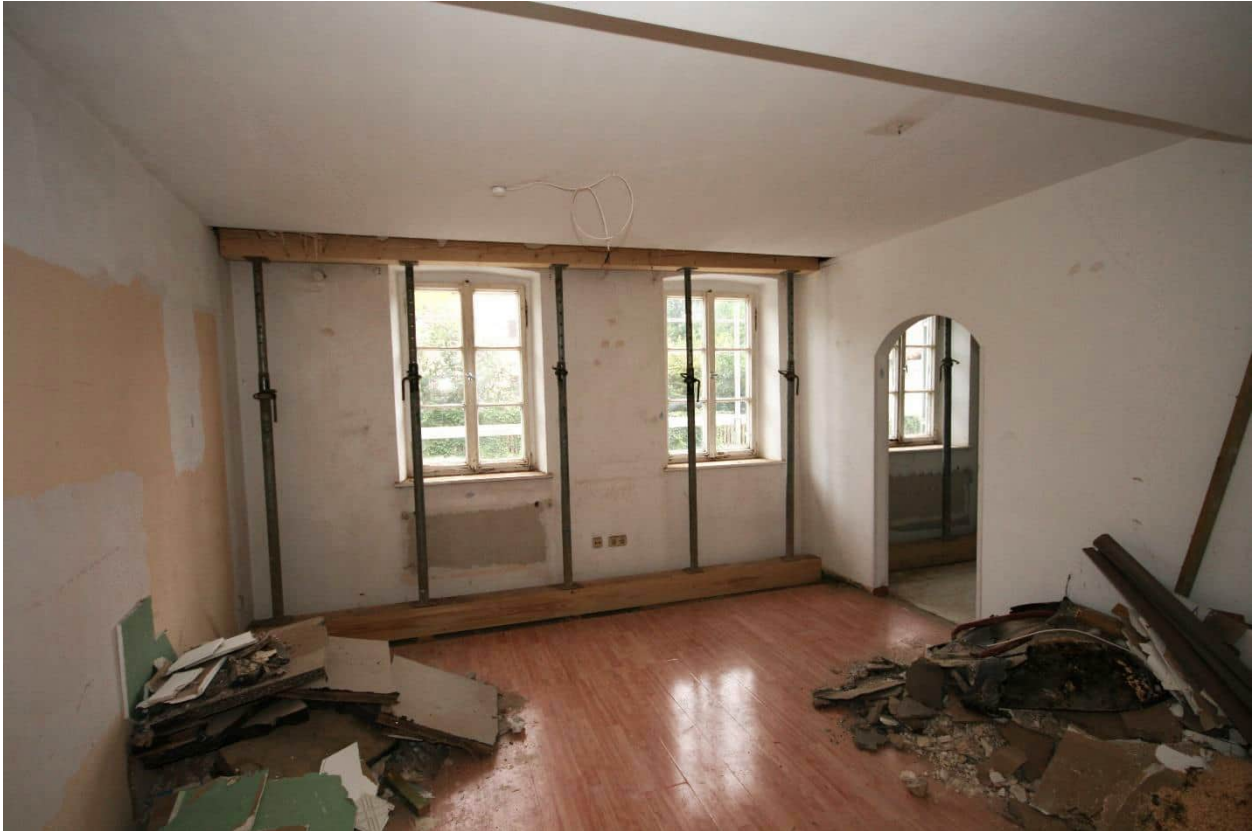
Foto Nr. 67 EG, Übersicht Raum Nr. 0.11 nach Nordwesten: Abstützungsmaßnahmen für Deckenbalken;

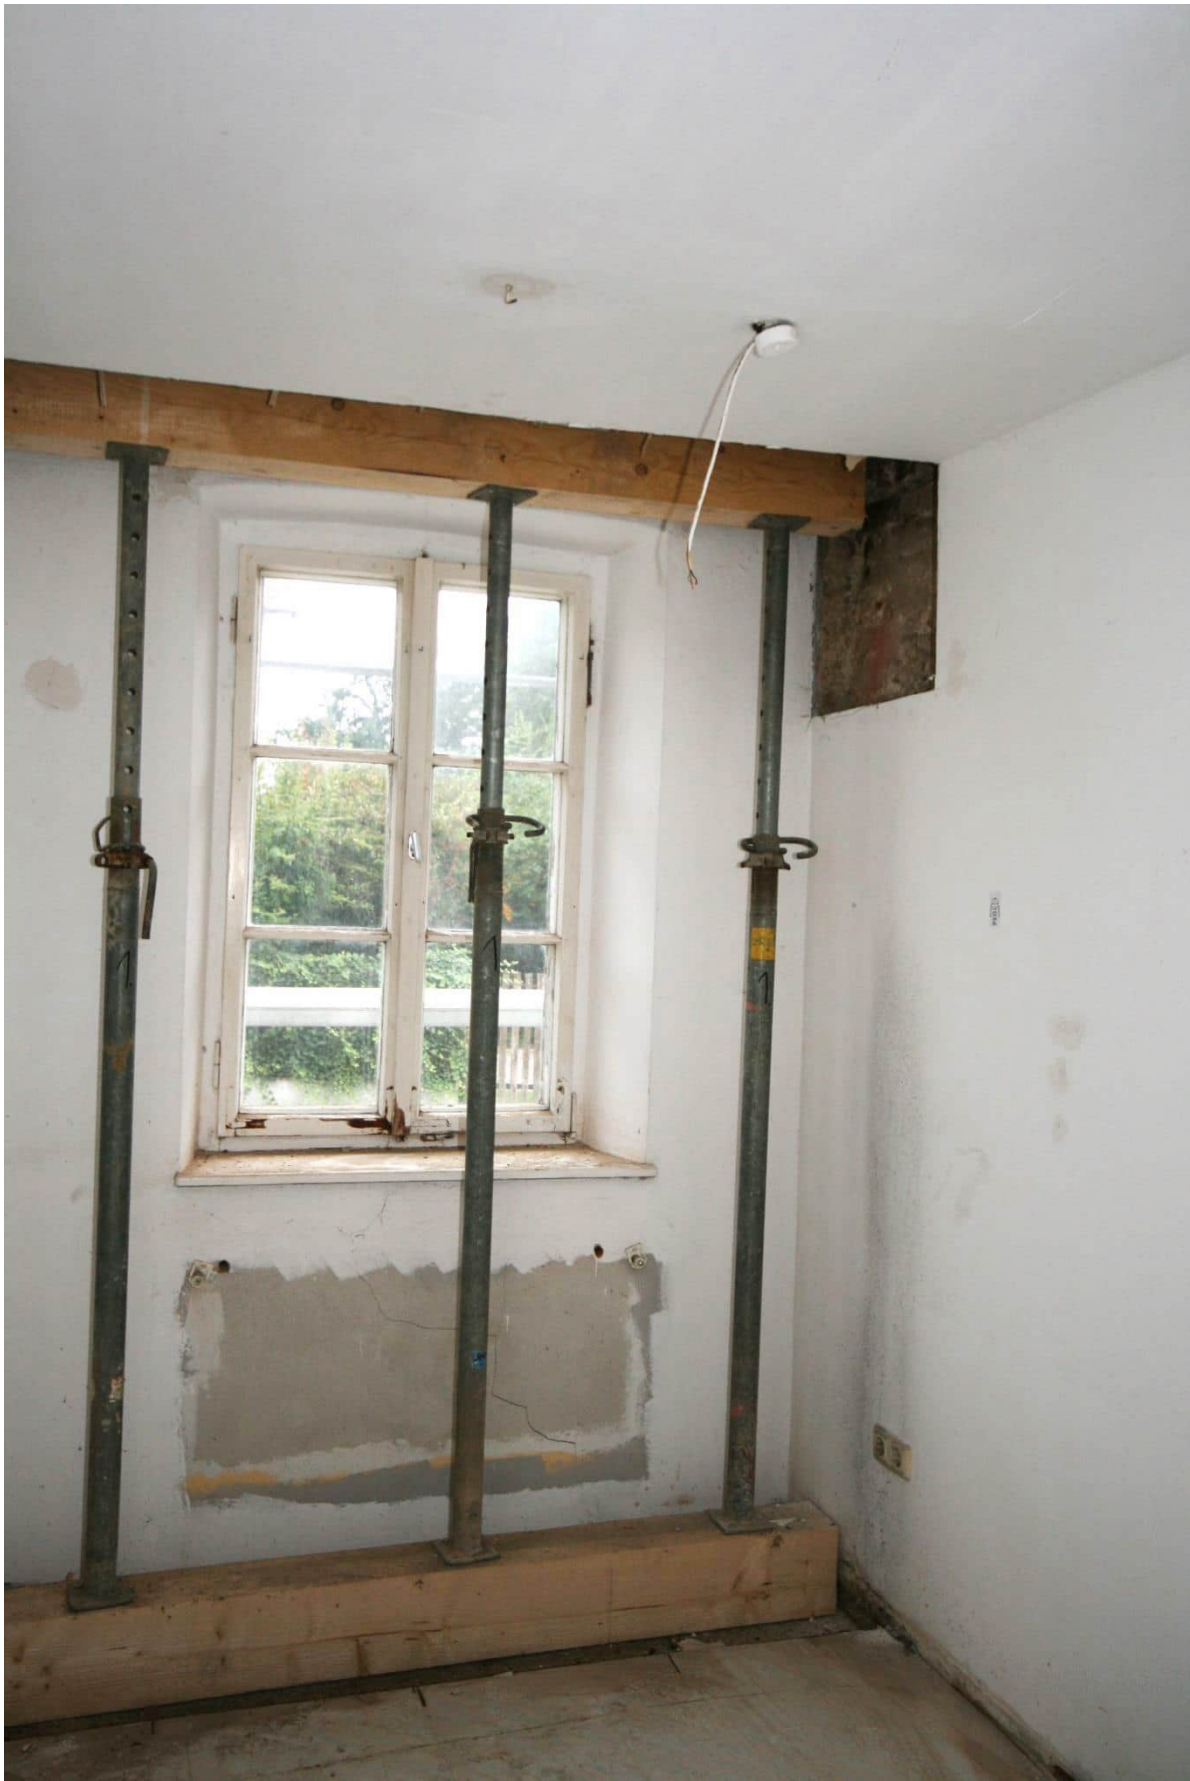
Foto Nr. 70 EG, Übersicht Raum Nr. 0.10 Westen: Abstützungsmaßnahmen für Deckenbalken wie vor;

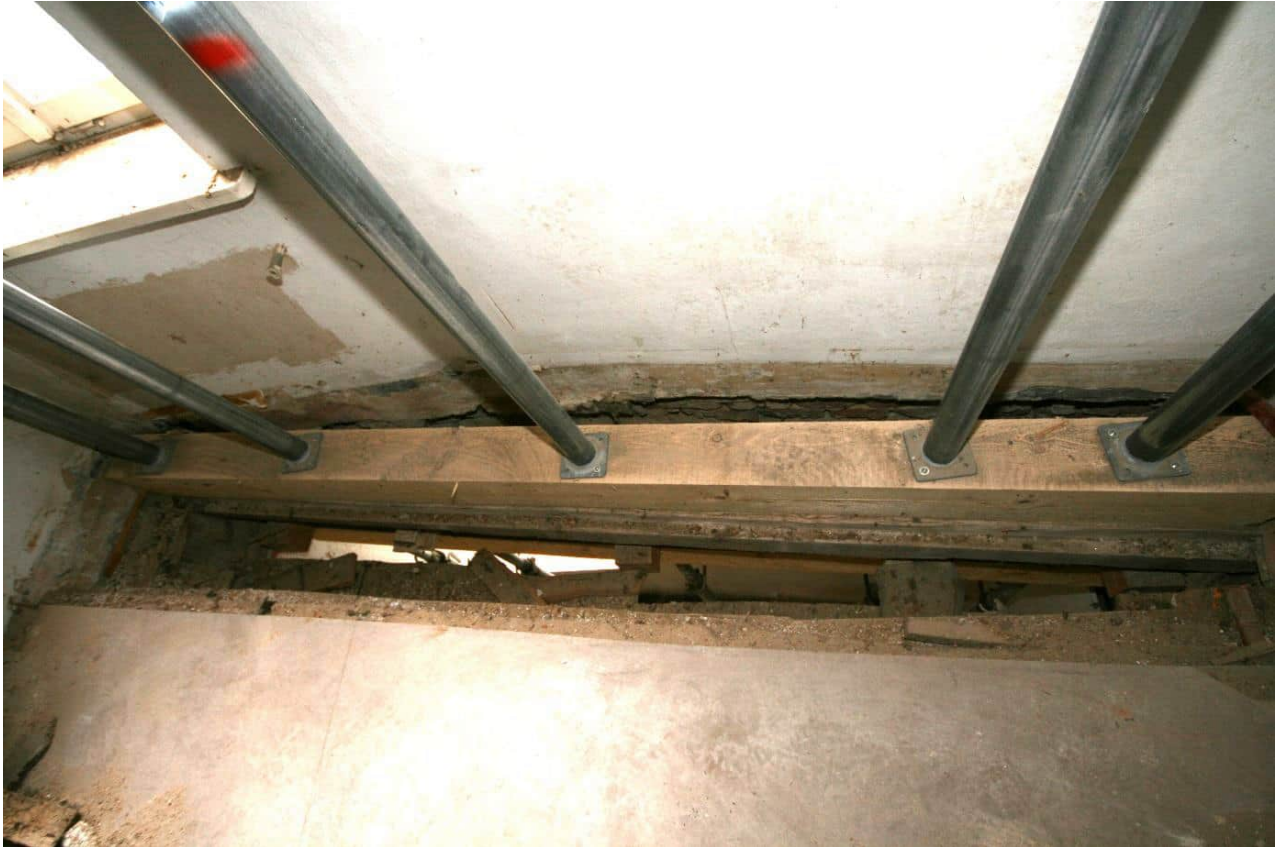
Foto Nr. 27 OG, Raum Nr. 1.07 nach Osten: Statische Sicherung wie vor; Blick auf Balkenlage über EG;

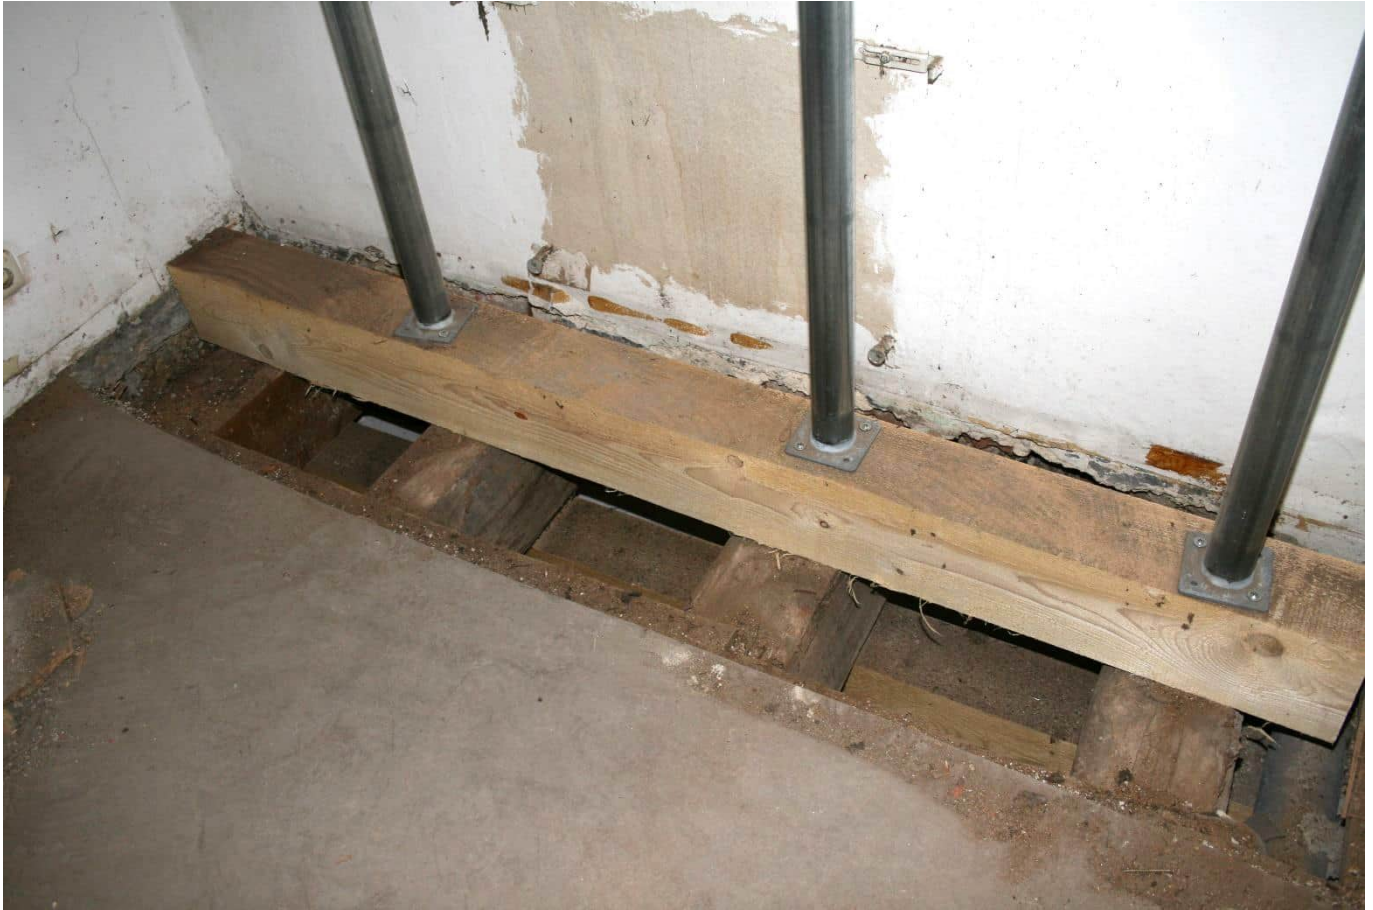
Foto Nr. 30 OG, Raum Nr. 1.06 nach Nordosten: Statische Sicherung wie vor;

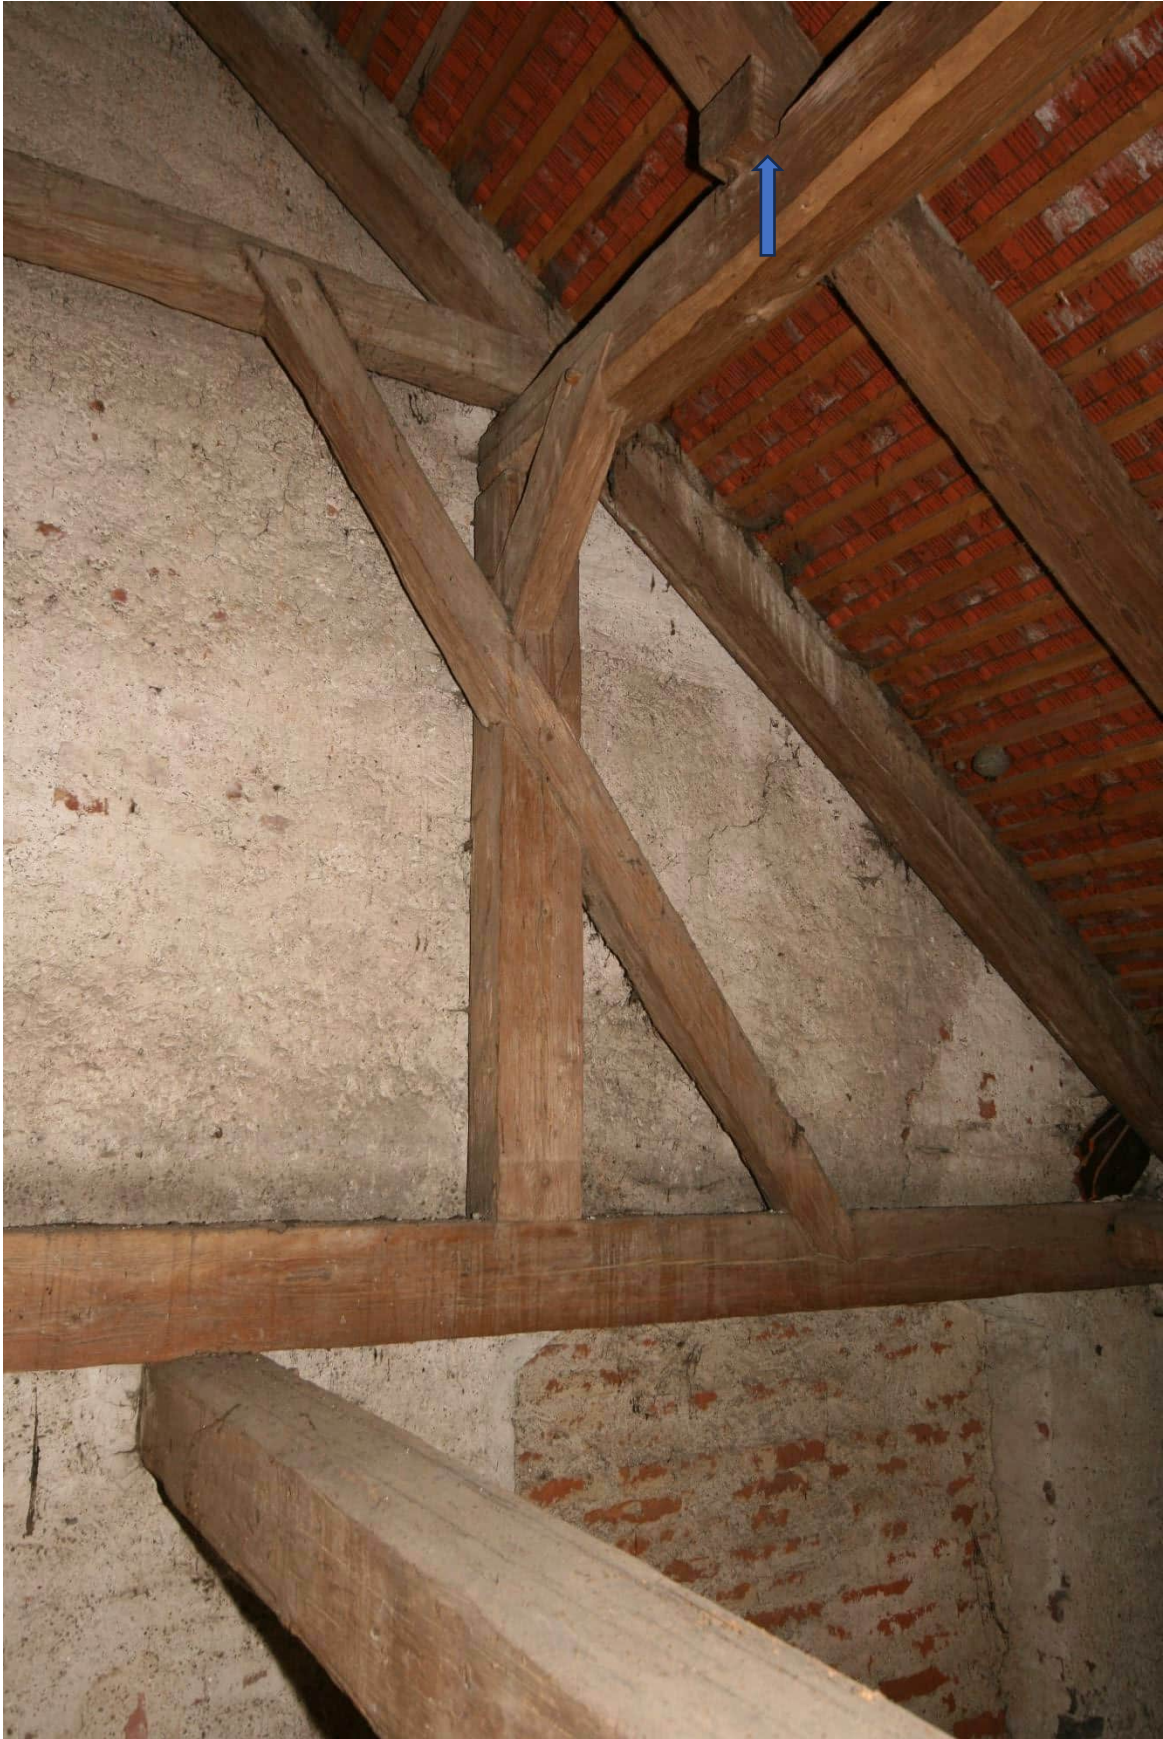
Foto Nr. 35 R.1.11 nach Südwesten: Stehender Kehlbalckenstuhl, hier die südwestliche Bundstütze in den Zerrbalcken gezapft; Sicherungen wie nordwestliche Bundstütze; Pfeil= Kehlbalcken abgetrennt (!)

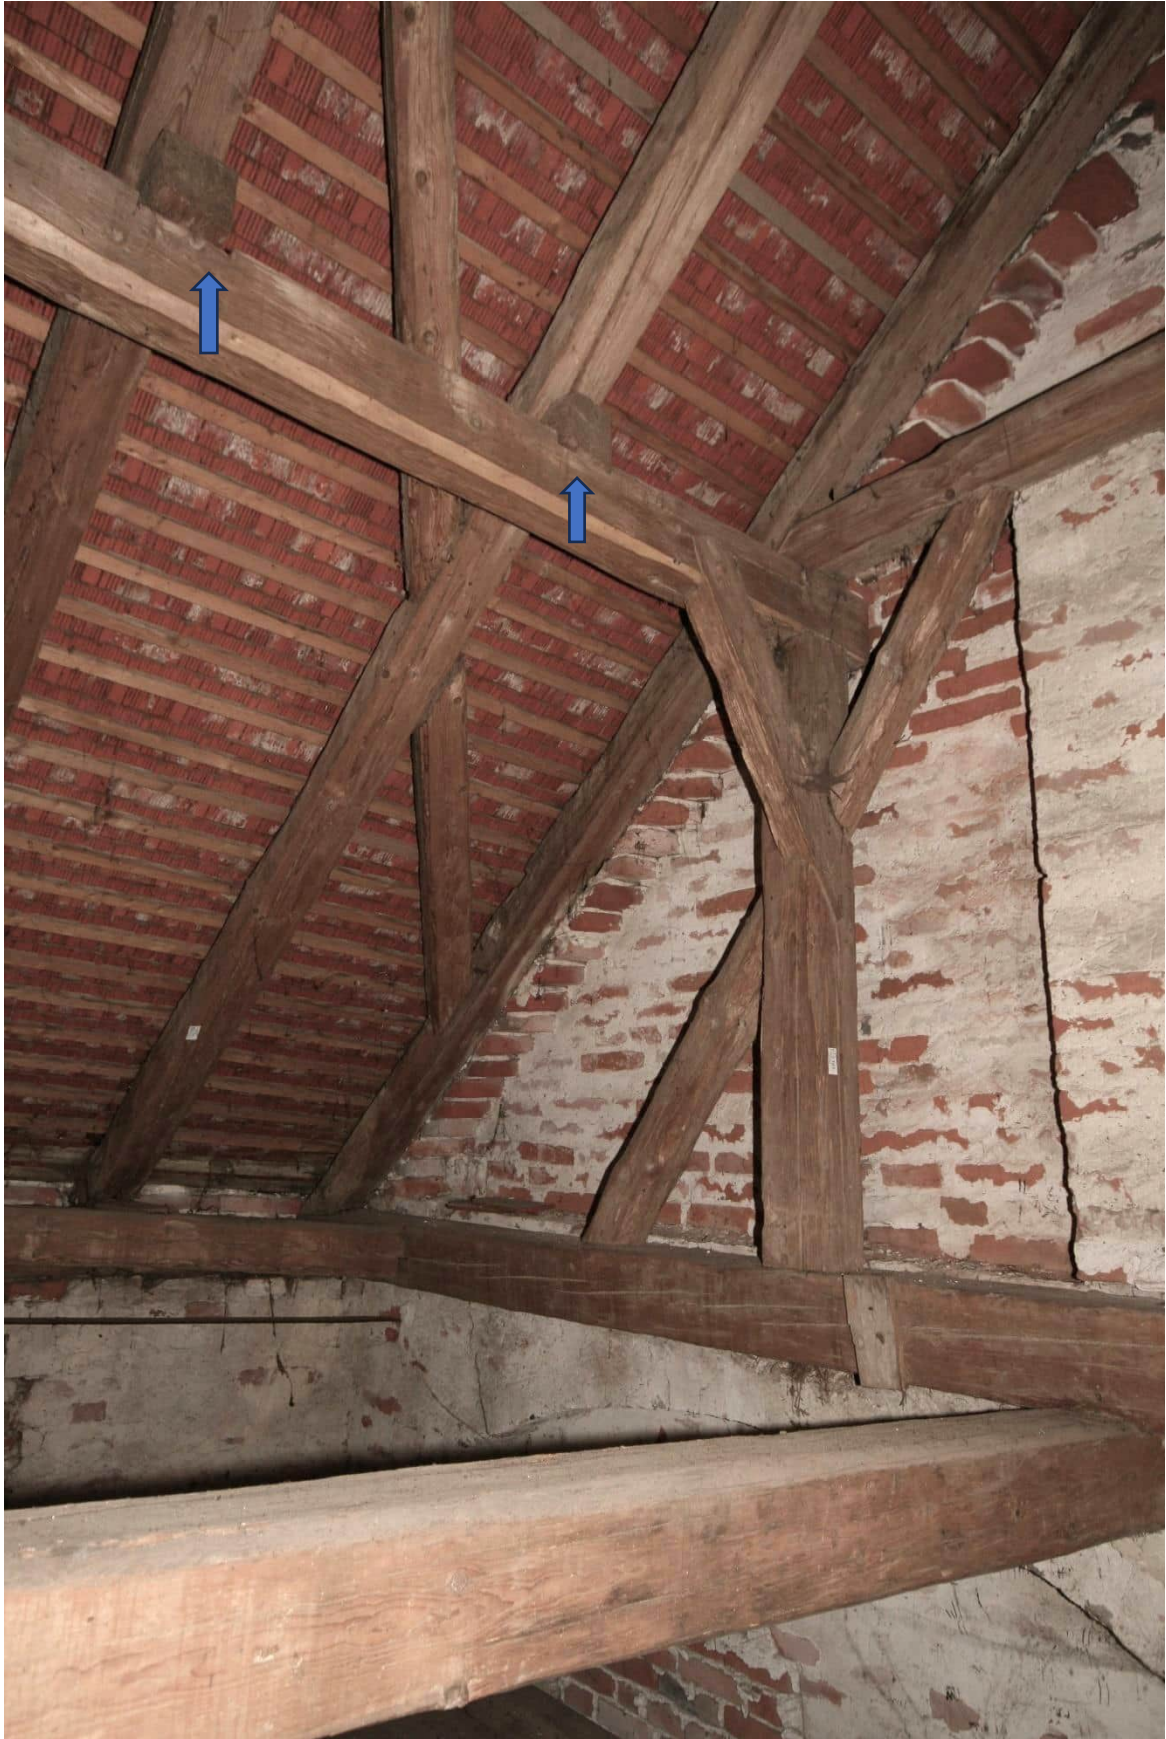
Foto Nr. 36 R.1.11 nach Nordwesten: Stehender Kehlbalckenstuhl, hier die nordwestliche Bundstütze, sonst wie vor; Pfeile= abgetrennte Kehlbalcken

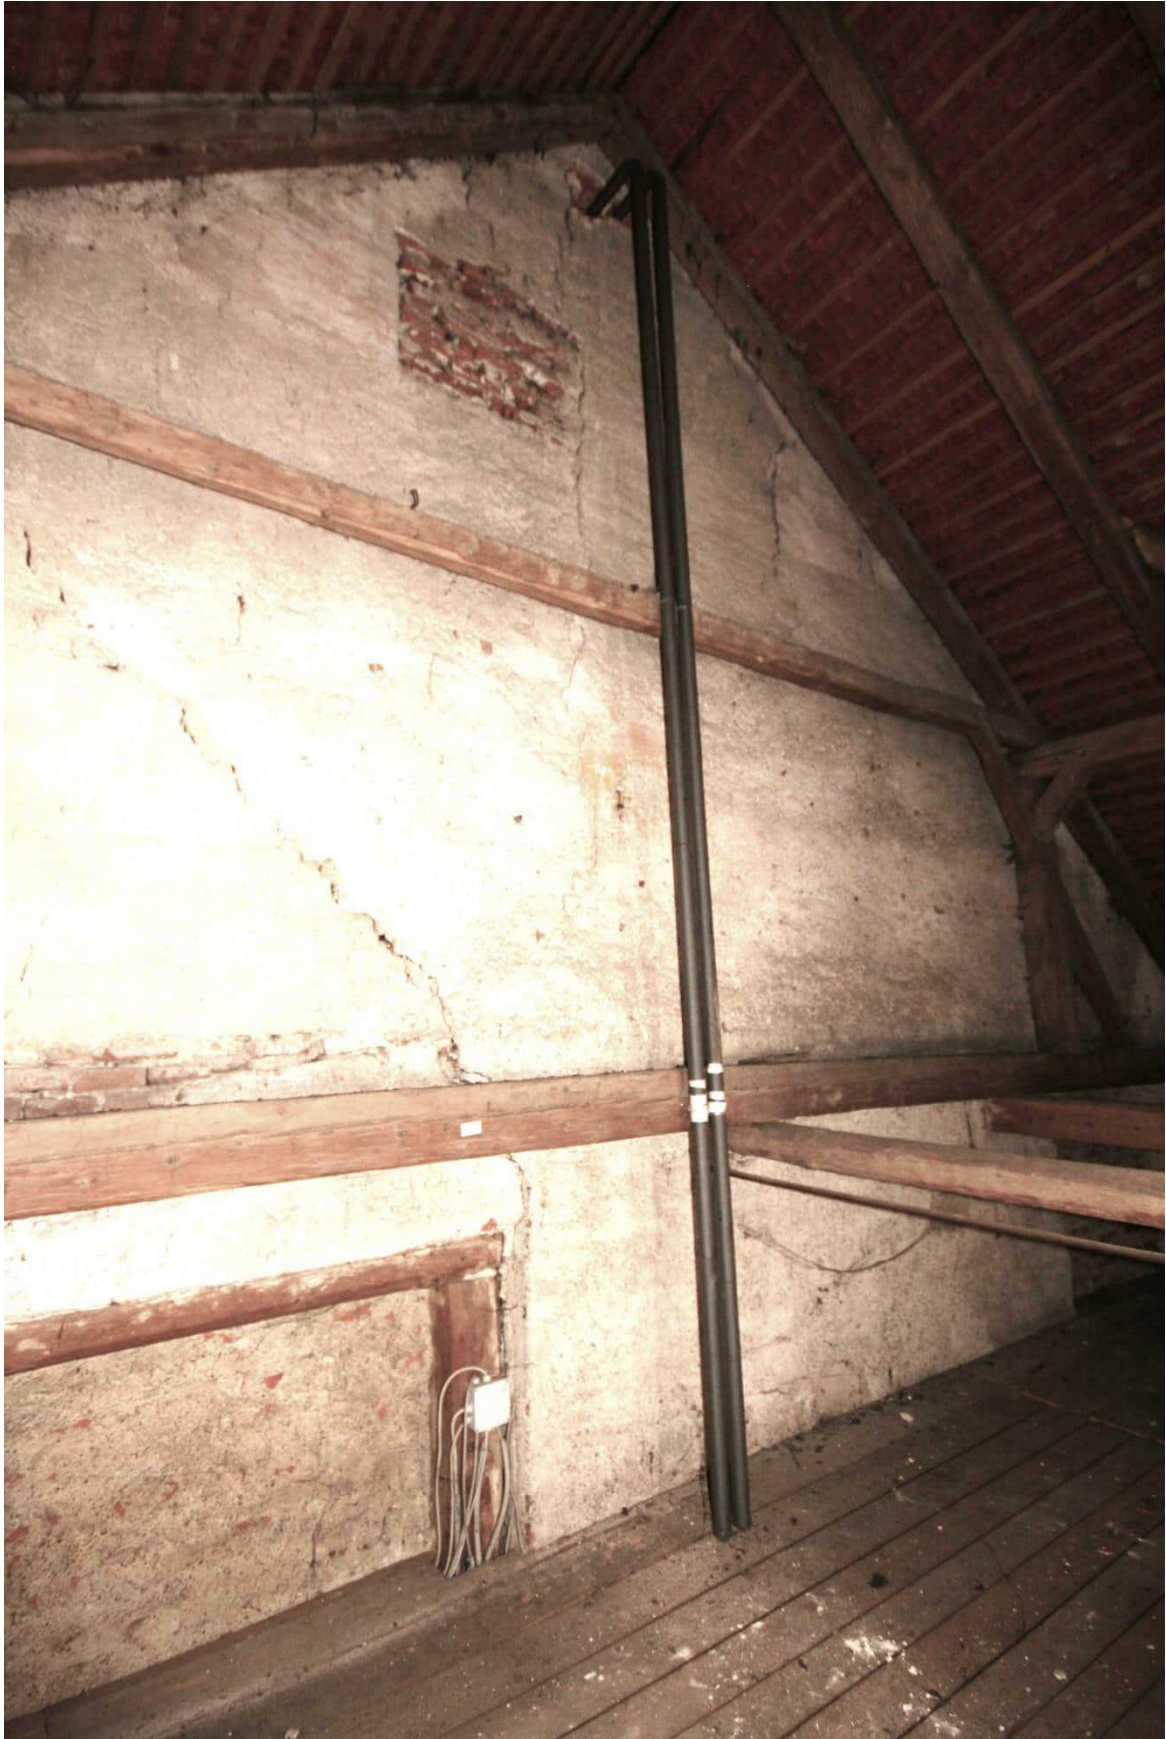
Foto Nr. 41 R.1.11 nach Südwesten: verputzte, südliche Wandscheibe mit Rissbildungen;

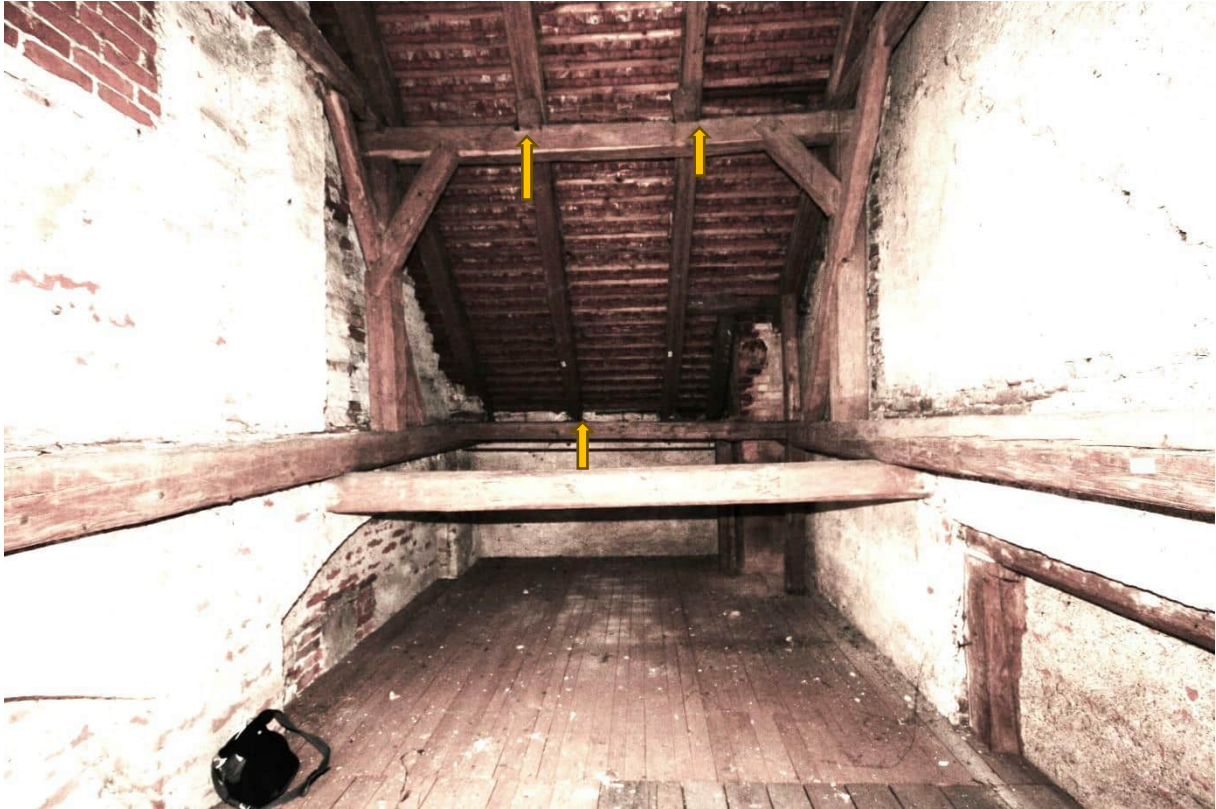
Foto Nr. 33 R.1.11 nach Osten:Pfeile= abgetrennte Kehlbalcken und Wechsel der Stichbalcken(ehem. Zerrbalcken);

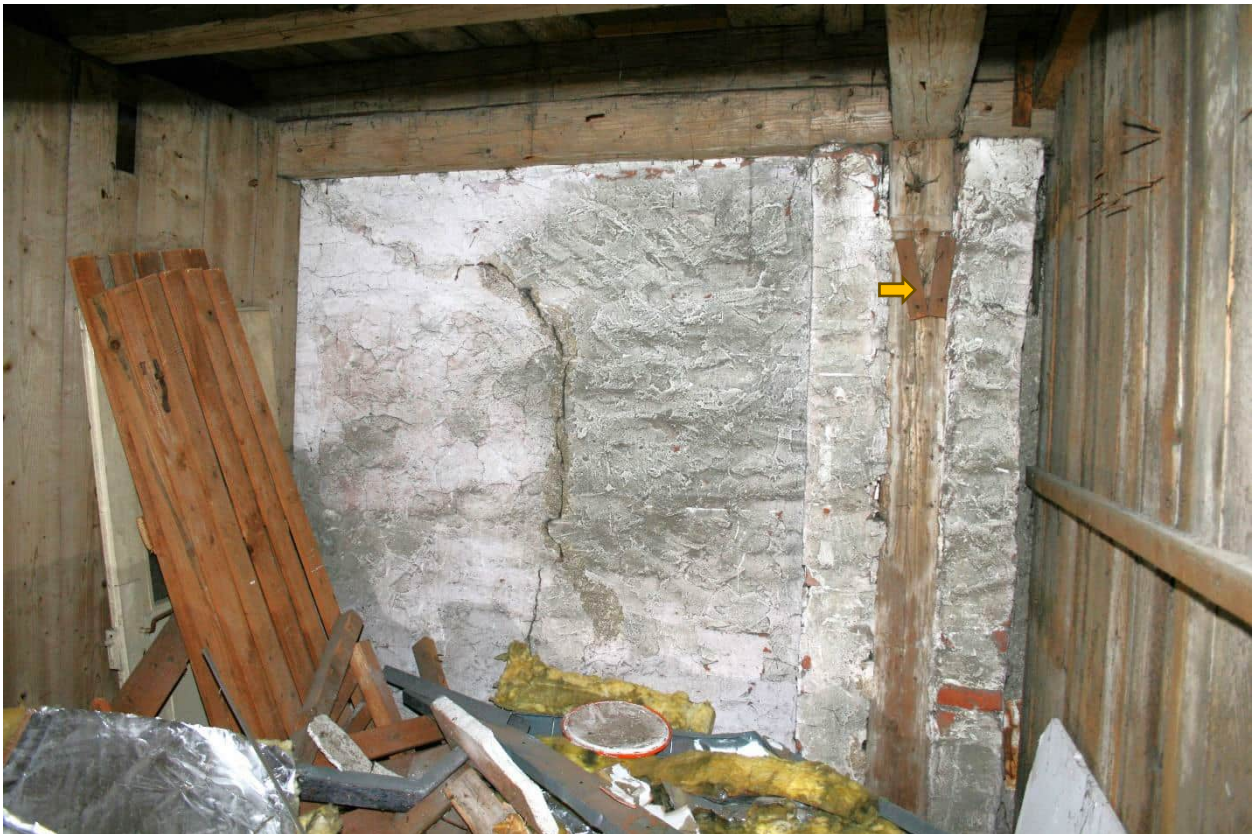
Foto Nr. 111 DG1, Raum Nr. 3.04 nach Norden: Ausschnitt Nordgiebel mit starkem Mauerwerksriss, Mittelstütze Bundachse 5: die Stütze ist in Wandverstärkung (Pfeiler) eingemauert und offenbar über Eisen mit der Außenwand gesichert ?? (Pfeil);

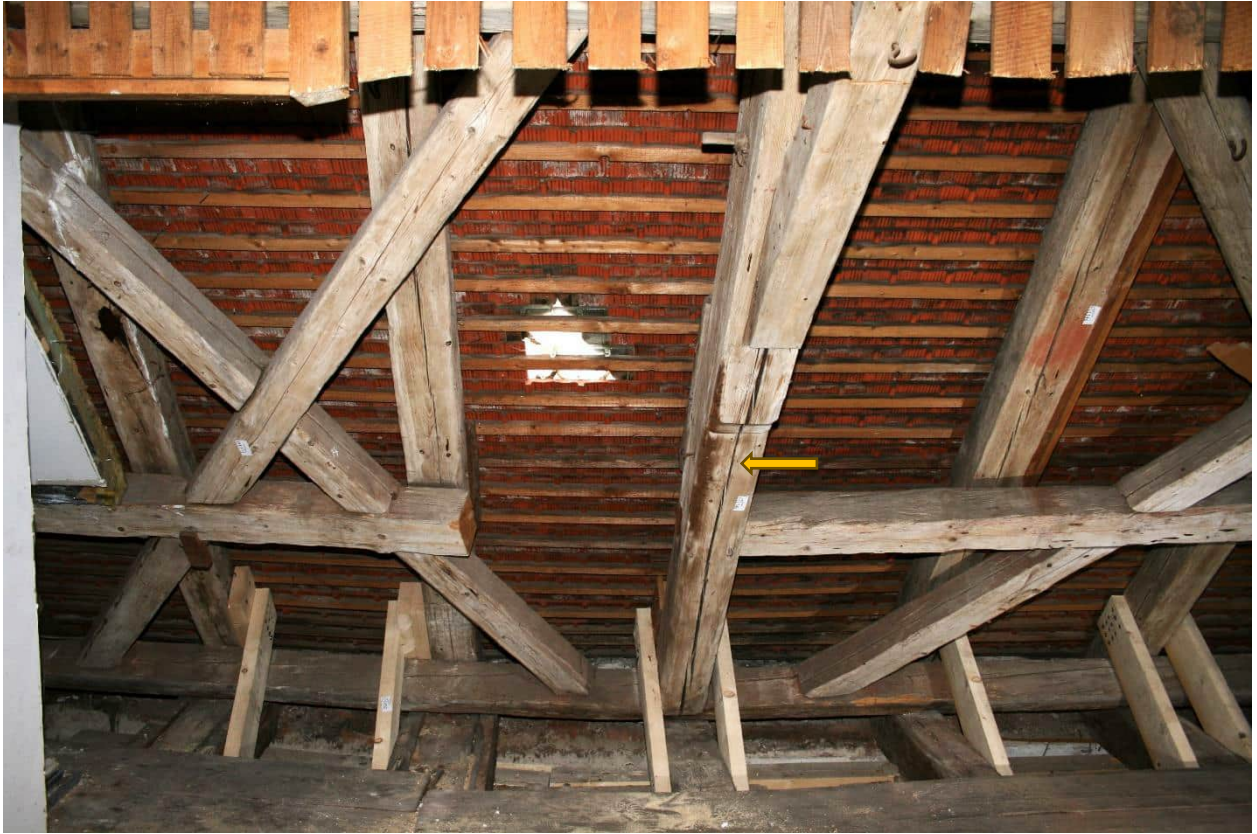
Foto Nr. 104 DG1, Raum Nr. 3.04 nach Westen: Pfeil= Bundachse 4, Abgeschnittener Brustriegel zwischen Spa 09\* und Spa 10\*;

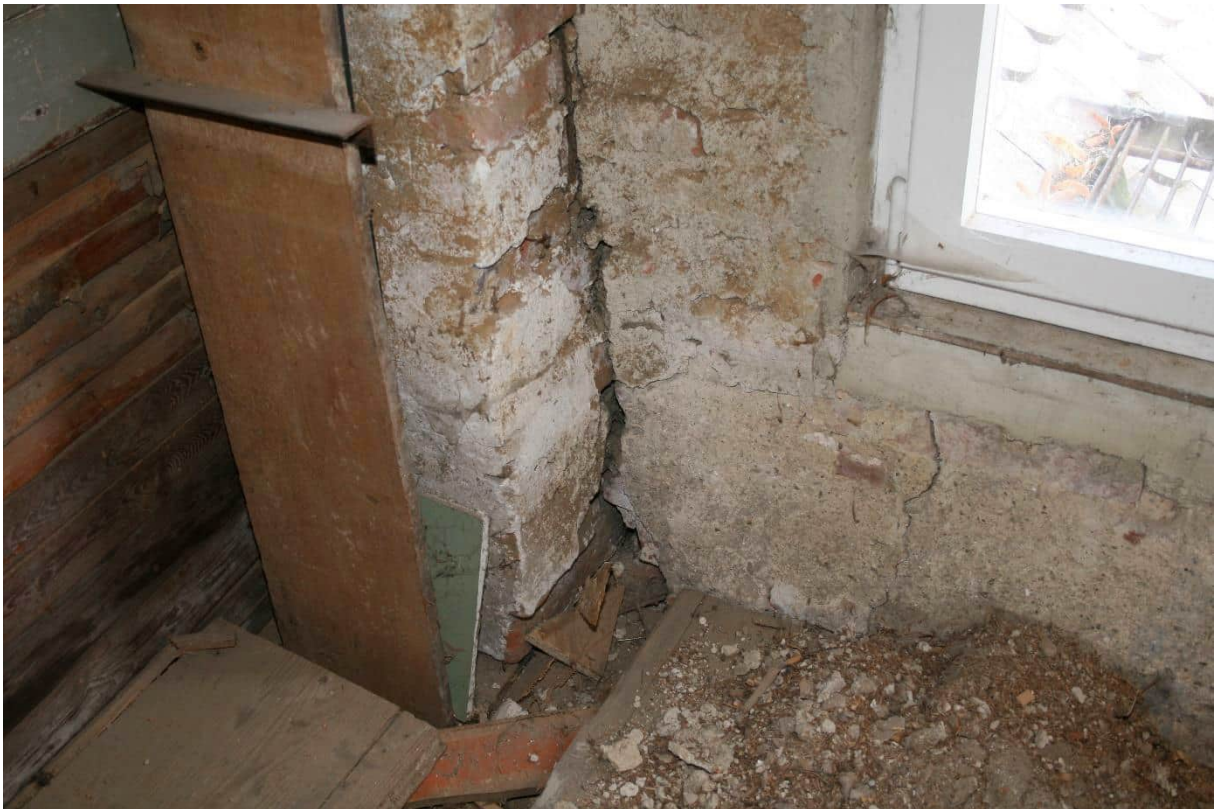
Foto Nr. 117 DG1, Raum Nr. 3.04 nach Nordwesten: Wandpfeiler mit durchgehendem, senkrechtem Putz- und Mauerwerksriss;
