## 2. Dachgeschoß

06.11.2024 Friedberg, Lkr.Aichach-Friedberg, Schwaben, Tal 14,  
Fotodokumentation zur Bauaufnahme

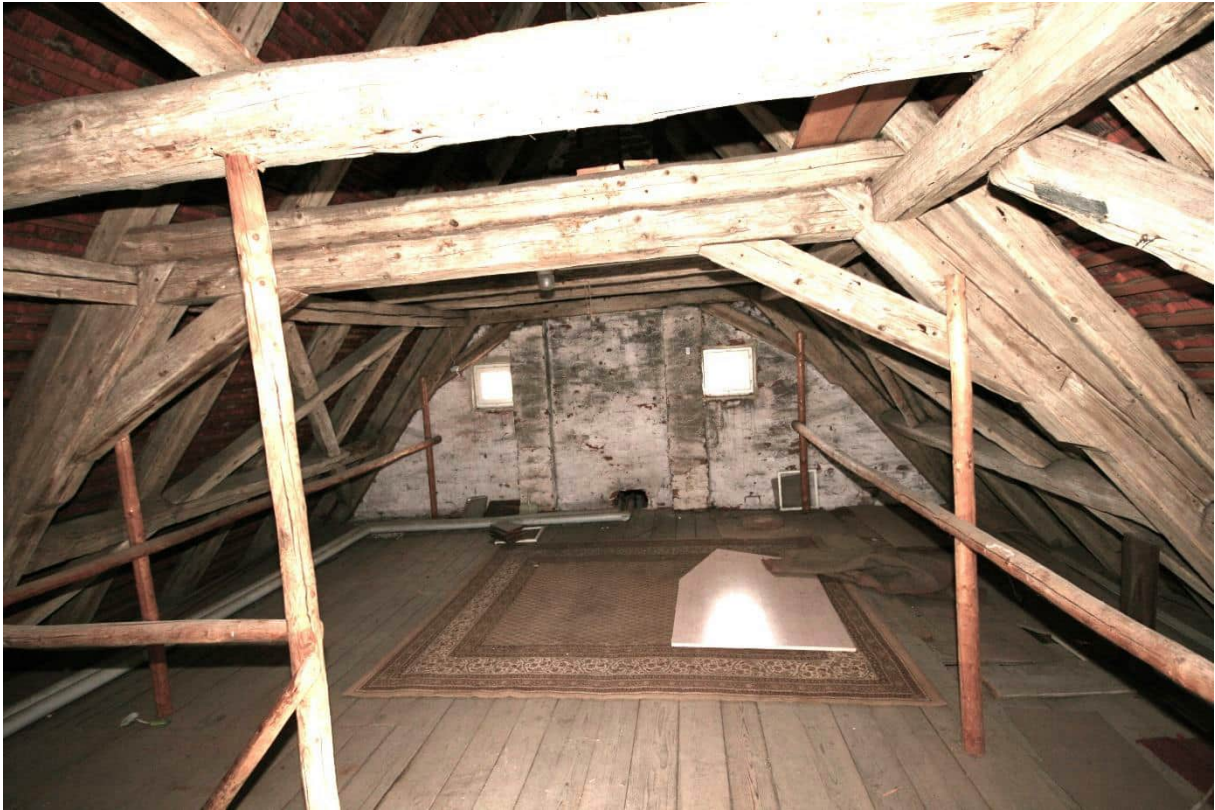
Bild Nr. 121 DG2, Übersicht Raum Nr. 4.01 nach Norden: Liegender Kehlbalkenstuhl wie DG1 mit fünf Binderpaaren; die Binder laufen konisch zu und sind ca. auf halber Höhe abgesetzt; die mittig ansetzenden Büge sind mit Bündelbalken und Stuhlsäule verzapft; die Kehlbalken sind an das Sparrenpaar geblattet und mit Holznägeln gesichert; die Sparrenpaare sind im First miteinander verzapft;

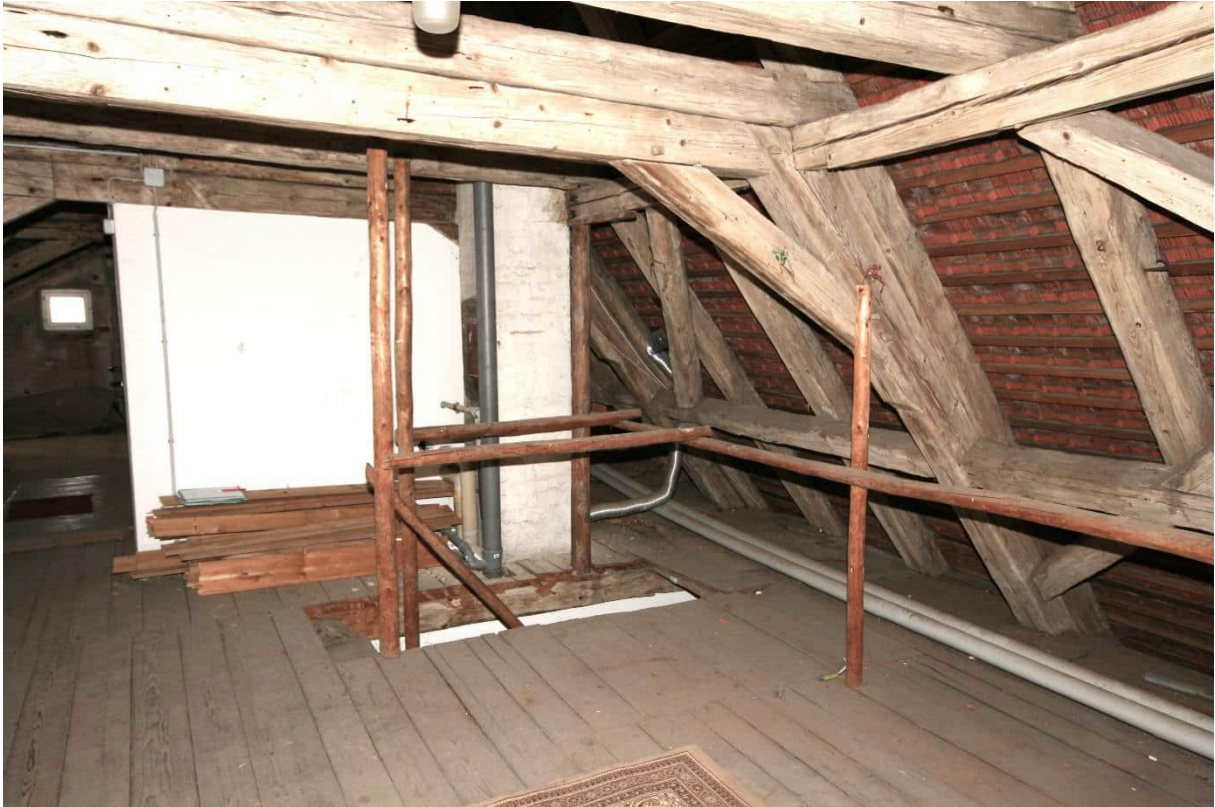
Bild Nr. 122 DG2, Übersicht Raum Nr. 4.01 nach Südwesten mit eingefügter Heizzentrale;

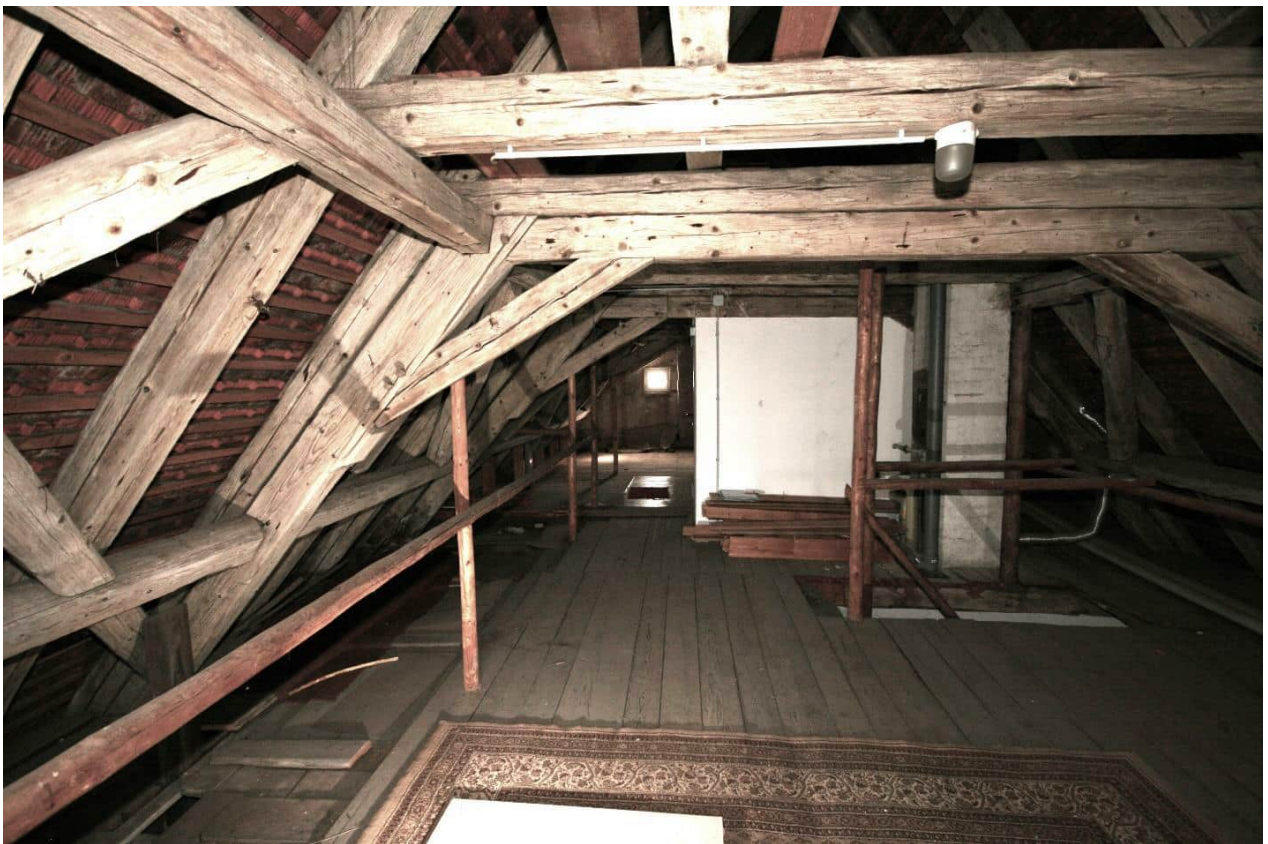
Bild Nr. 123 DG2, Übersicht Raum Nr. 4.01 nach Süden;

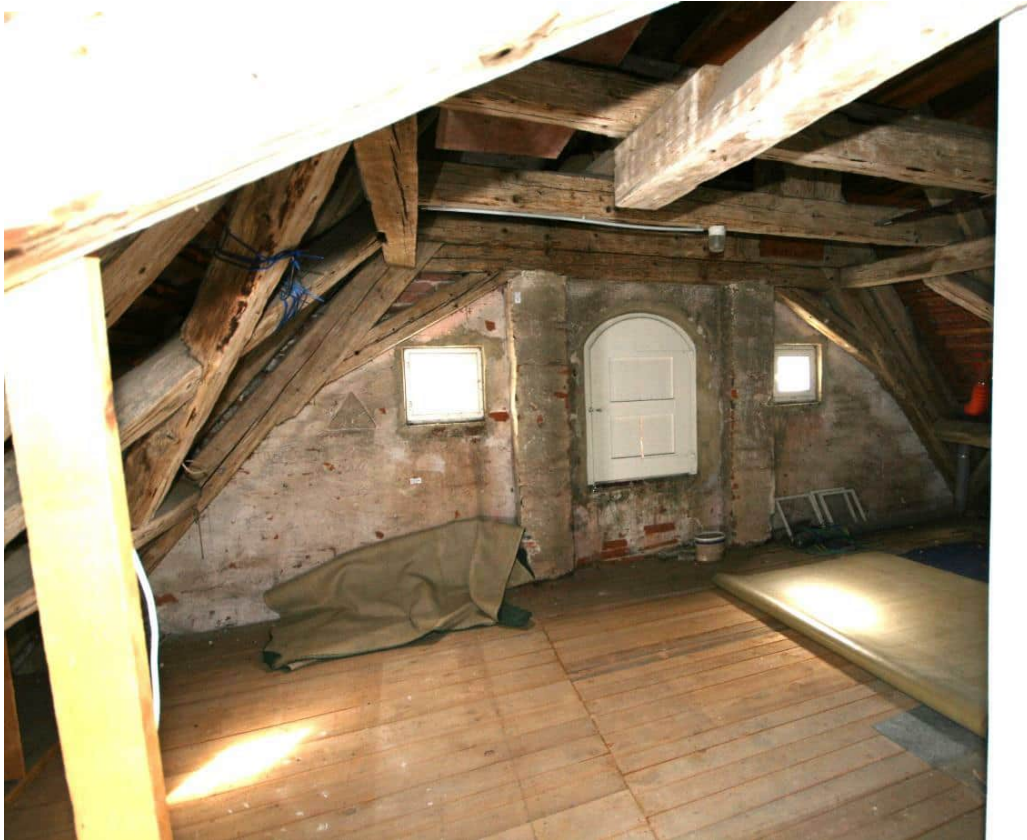
Bild Nr. 124 DG2, Raum Nr. 4.01 nach Südwesten: Südgiebel gemauert (Vollziegel) mit zwei verstärkenden Pfeilervorlagen; in der Mitte vermutlich ehemals als Aufzugsluke genutzte Fensteröffnung mit Segmentbogensturz;

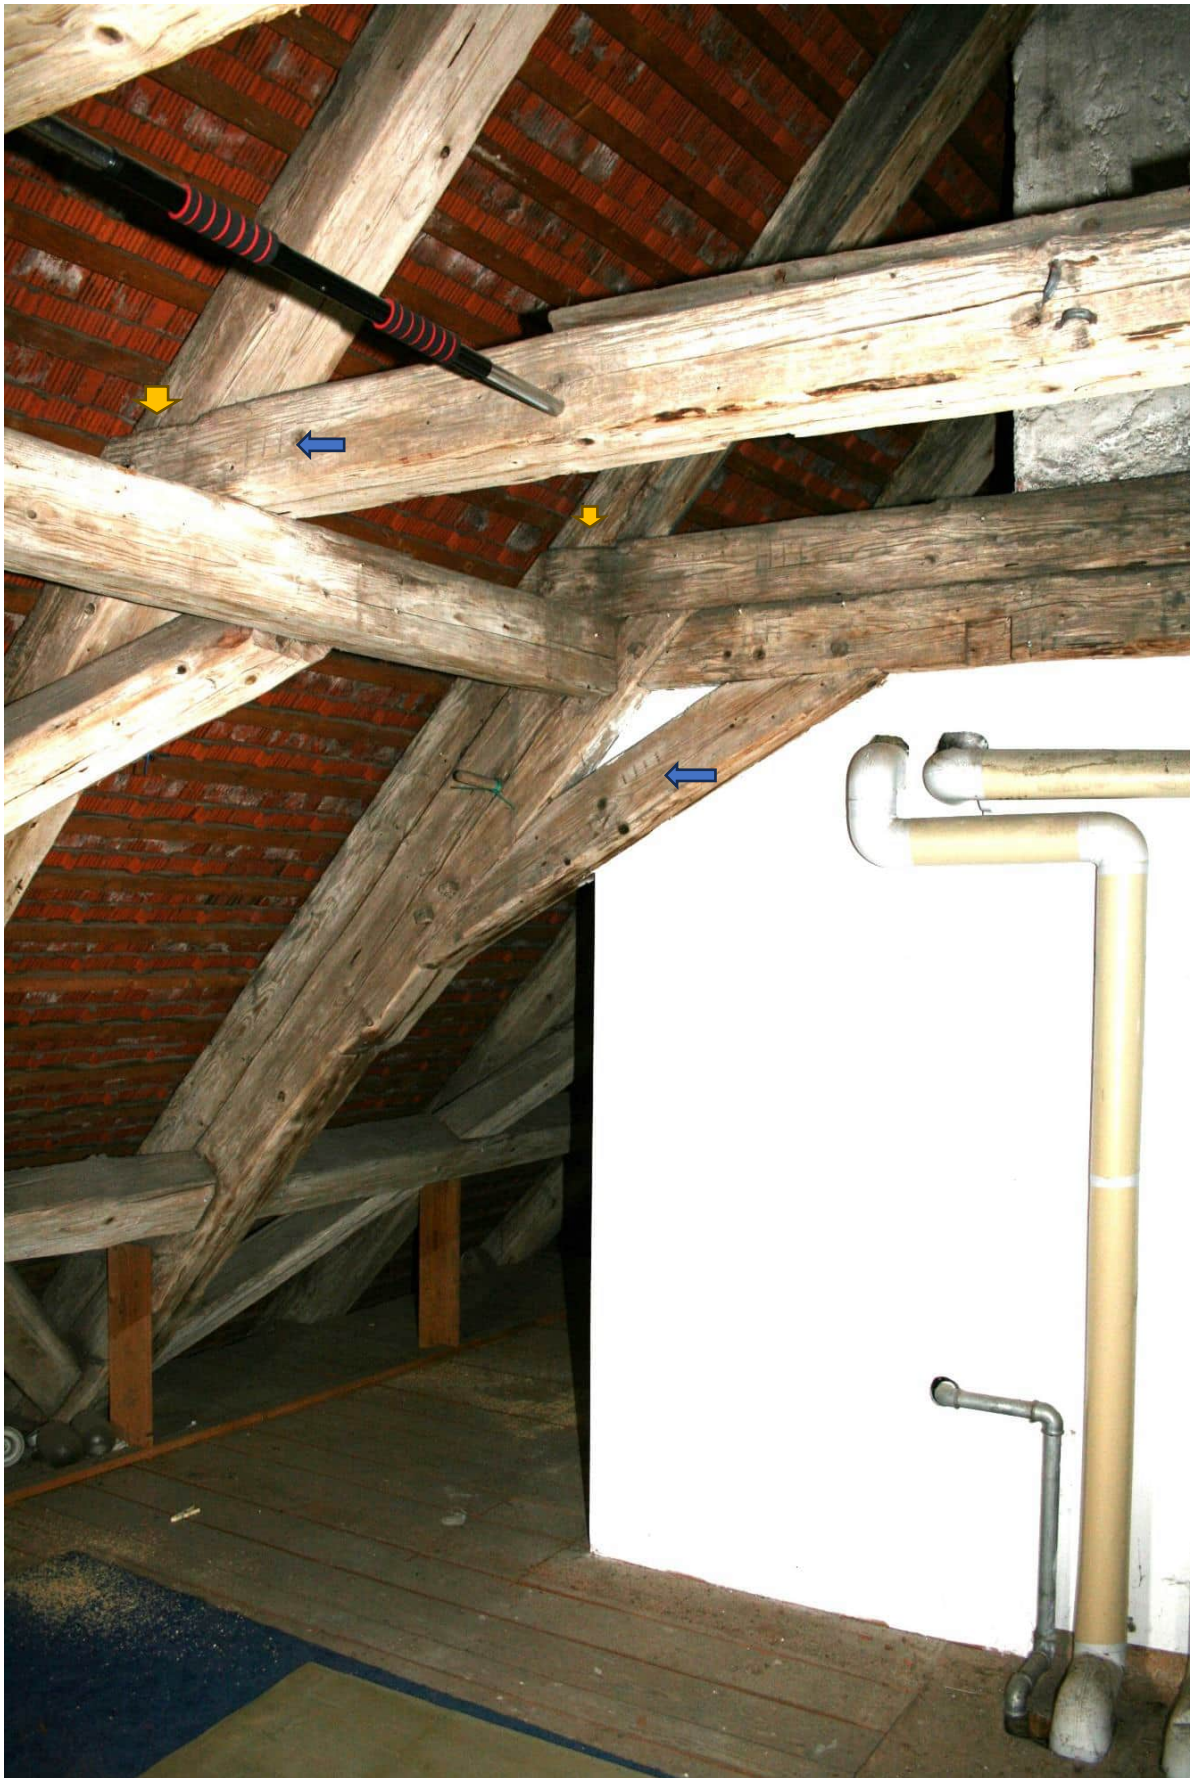
Bild Nr. 126 DG2, Raum Nr. 4.01 nach Nordwesten: Bundachse 2 vor der Heizzentrale;  
Pfeil: Die Kehlbalken sind an die Sparren von Süden her angeblattet; Blaue Pfeile= Abbundzeichen d. Zimmerers;

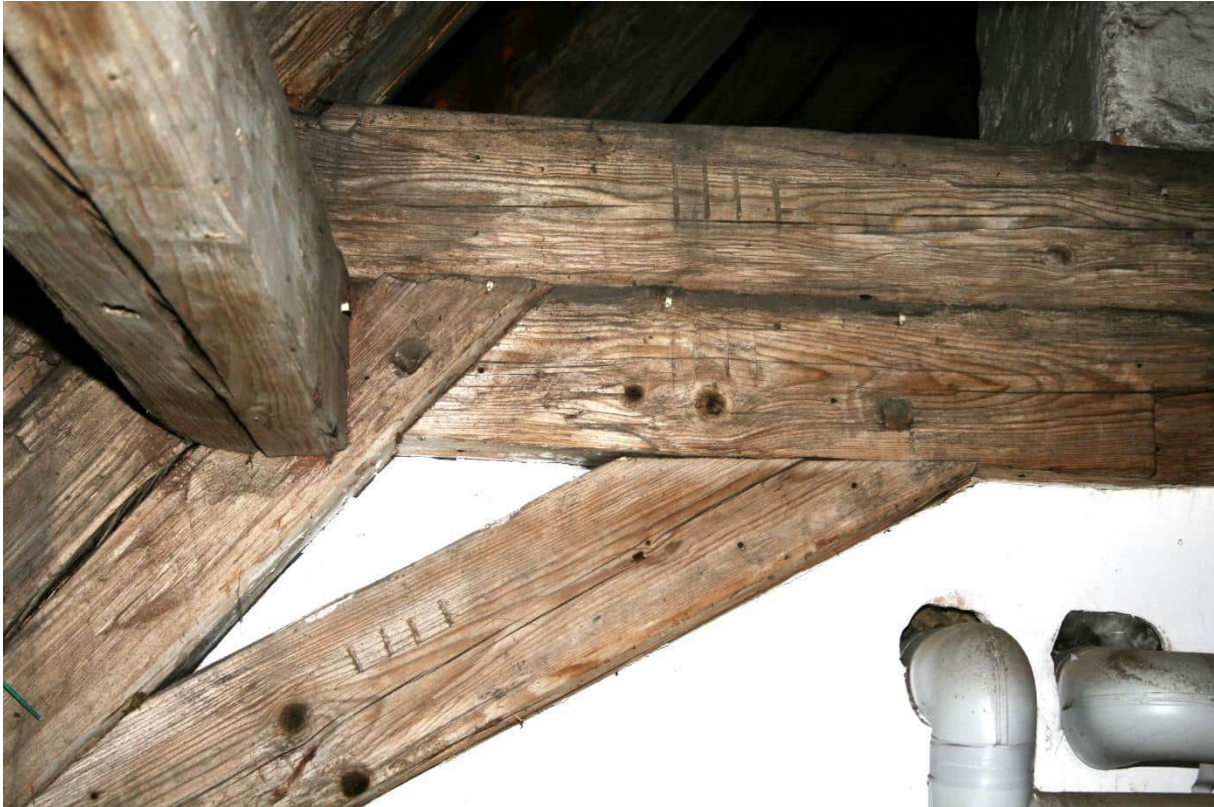
Bild Nr. 127 DG2, Raum Nr. 4.01 nach Norden: Ausschnitt Bundachse 2 Abbundzeichen IIII= von Süden gezählt ist es das 4. Sparrenpaar (siehe auch Bild Nur 131); Abbundzeichen =eingekerbte, römische Ziffernfolge;

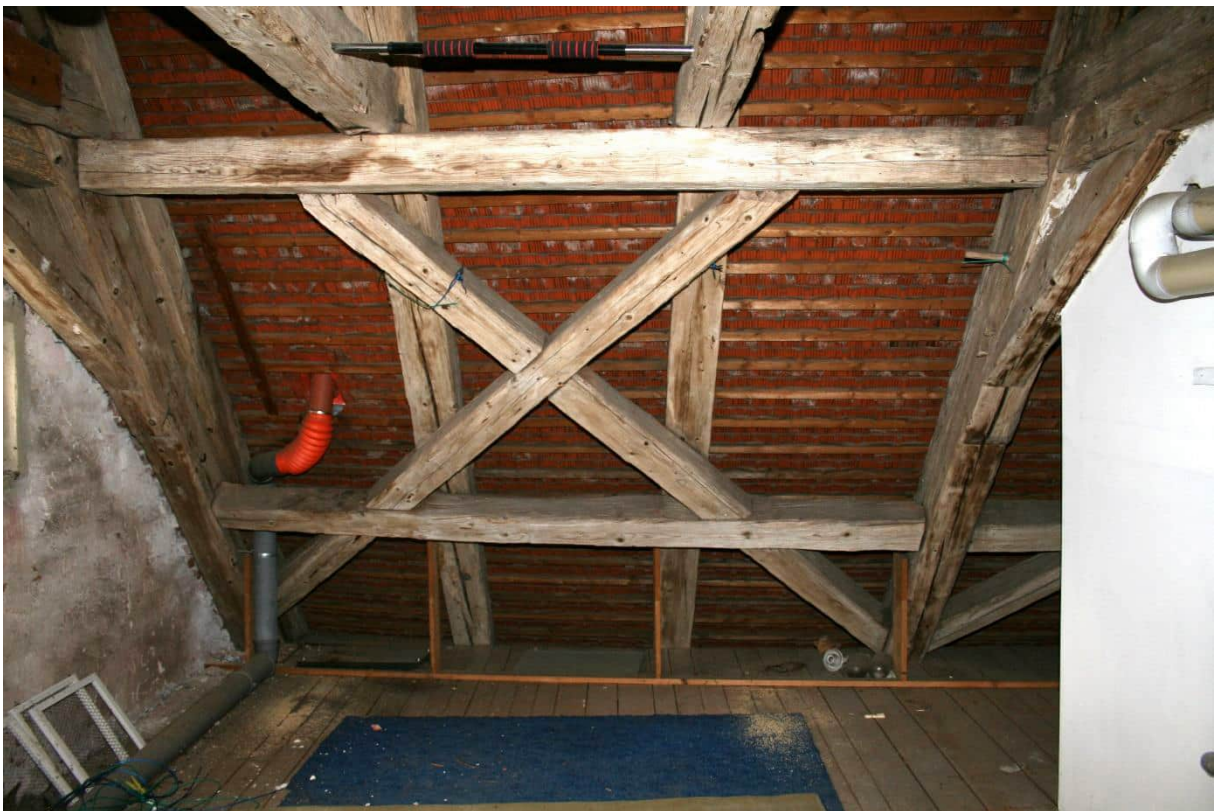
Bild Nr. 125 DG2, Raum Nr. 4.01 nach Westen: Liegender Kehlalkendachstuhl; hier: zwischen Binder 1 und 2: 2 Leergespärre, Brustriegel und Strebenkreuz, rechteckiges Längsrähm;

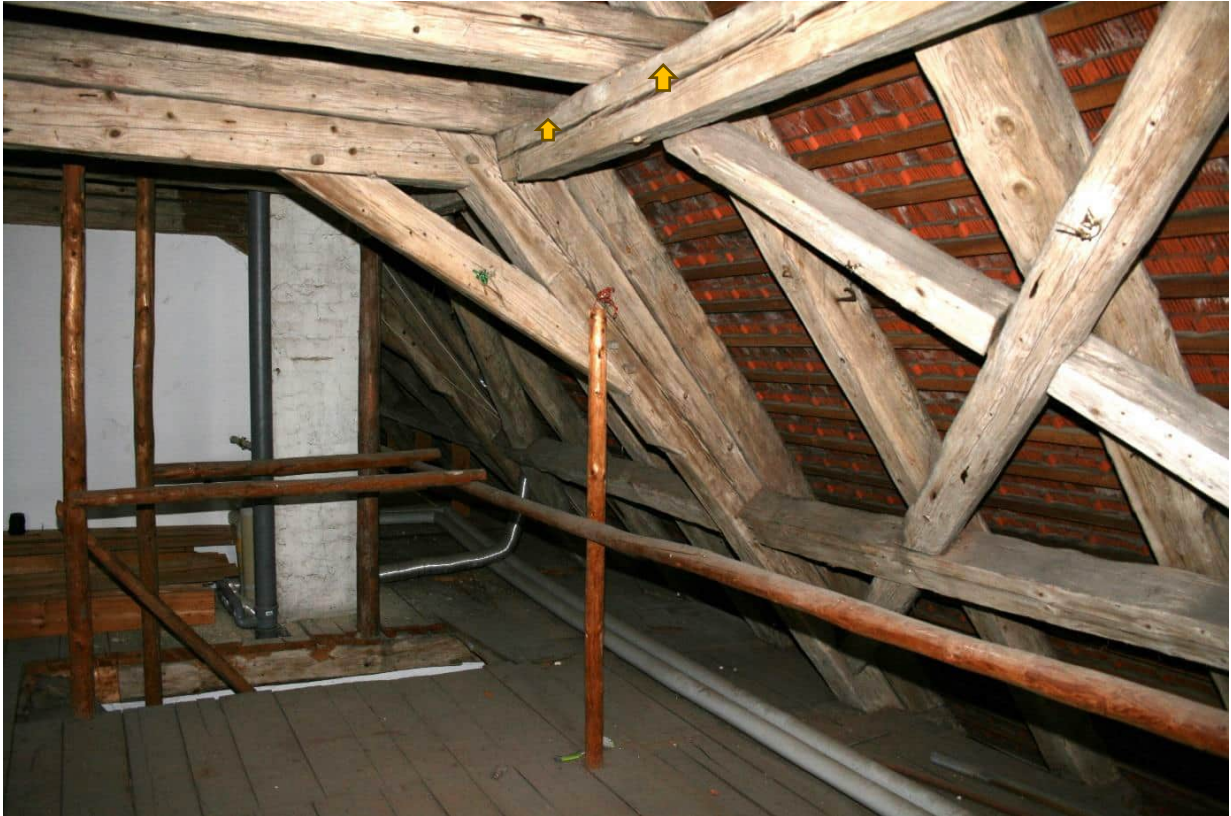
Bild Nr. 129 DG2, Raum Nr. 4.01 nach Südwesten, Bundachse 4: die Überblattung der Kehlbalcken an die Sparren erfolgt hier von Norden (Pfeil);

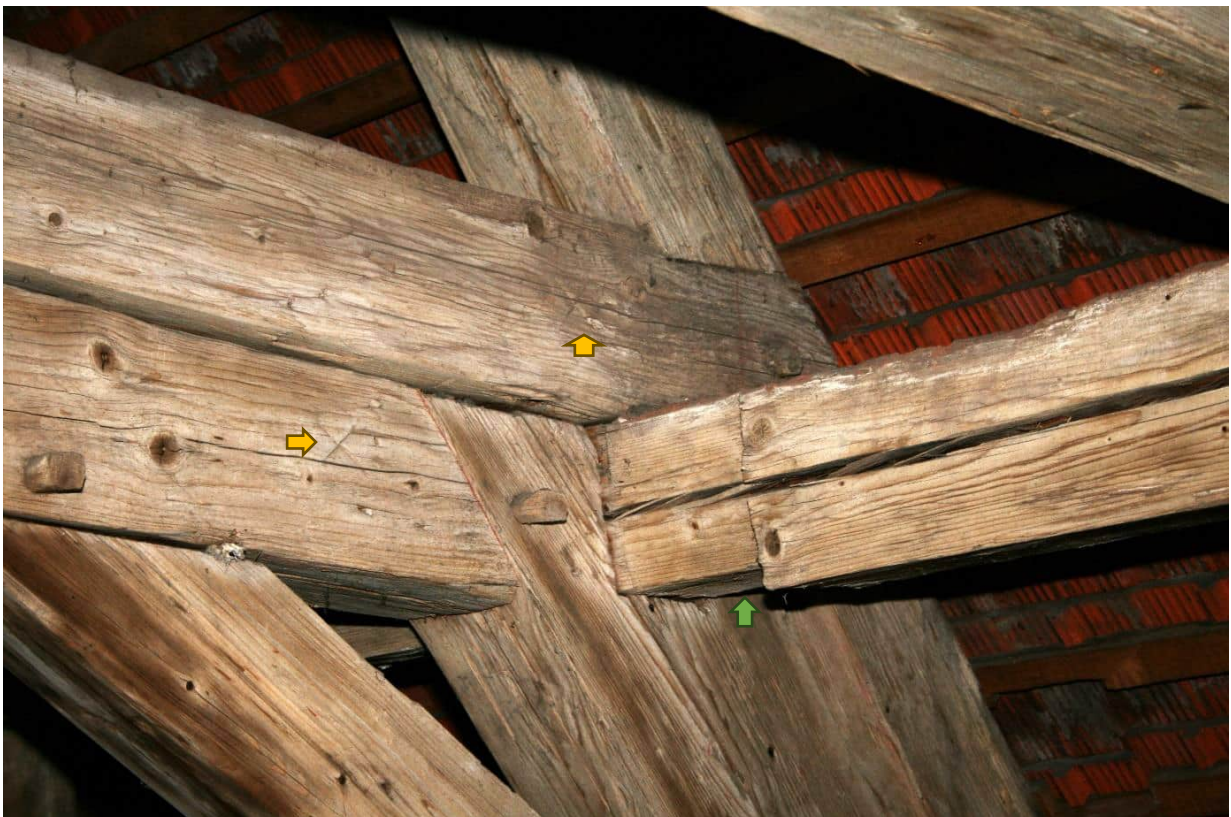
Bild Nr. 131 DG2, Raum Nr. 4.01 nach Nordwesten: Ausschnitt Bundachse 4 wie vor; Zimmermanns-mäßige Abbundzeichen römisch zehn: X; von Süden gezählt ist es das 10. Sparrenpaar (siehe auch Bild Nr. 121; Pfeil grün: Rähmstoß vor dem Binder);

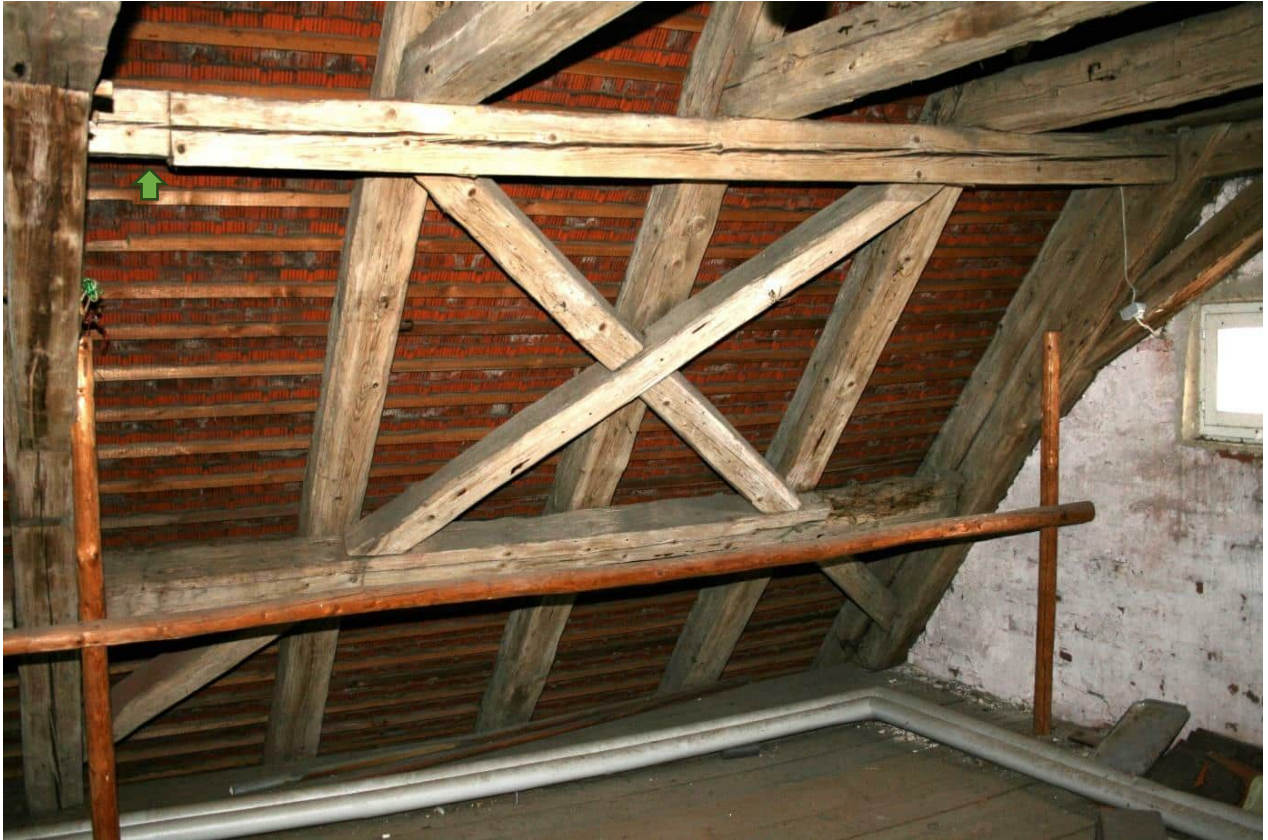
Bild Nr. 132 DG2, Raum Nr. 4.01 nach Nordwesten: zwischen Binder 4 und 5; Pfeil grün: Rähmstoß vor dem Binder wie vor;

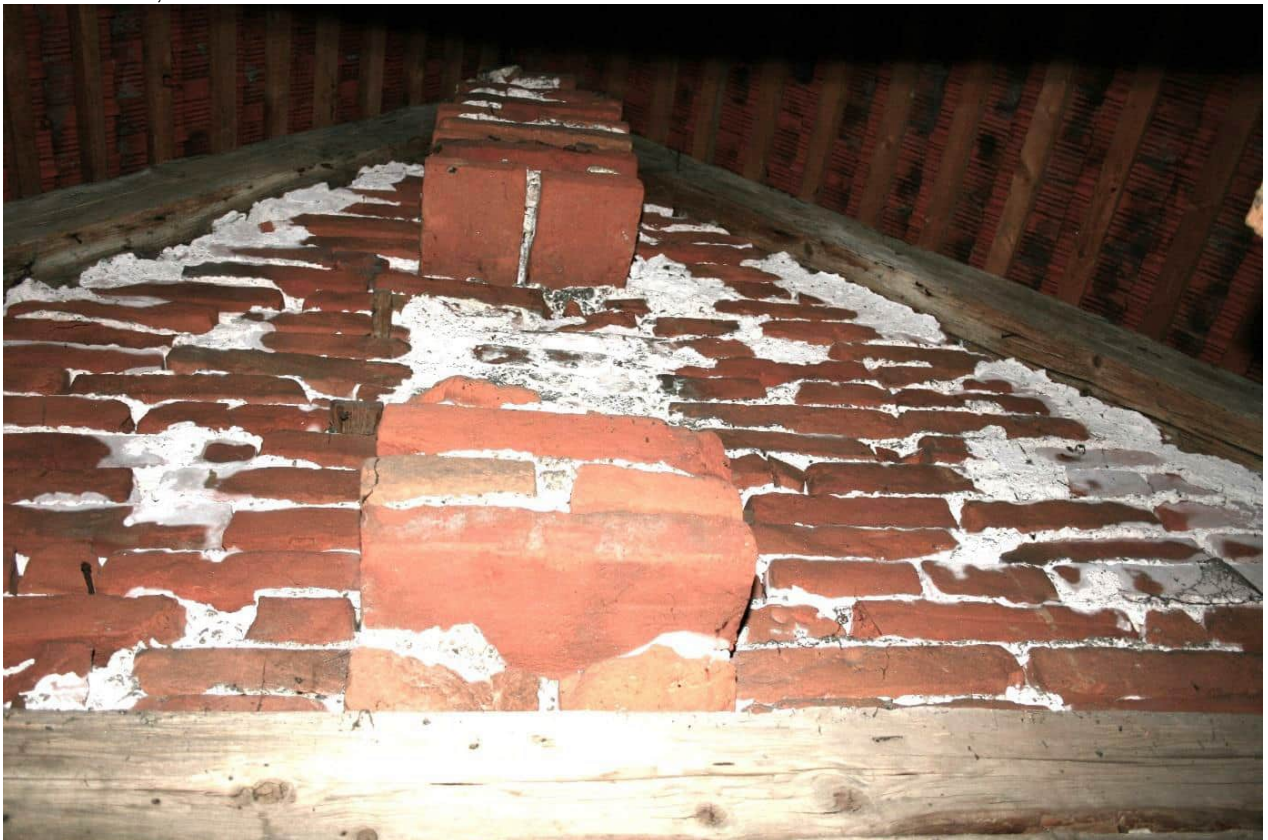
Bild Nr. 135 DG2, Raum Nr. 4.01 nach Norden: Ausschnitt Nordgiebel mit Resten von gemauerten, mittig sitzenden Pfeilervorlagen;

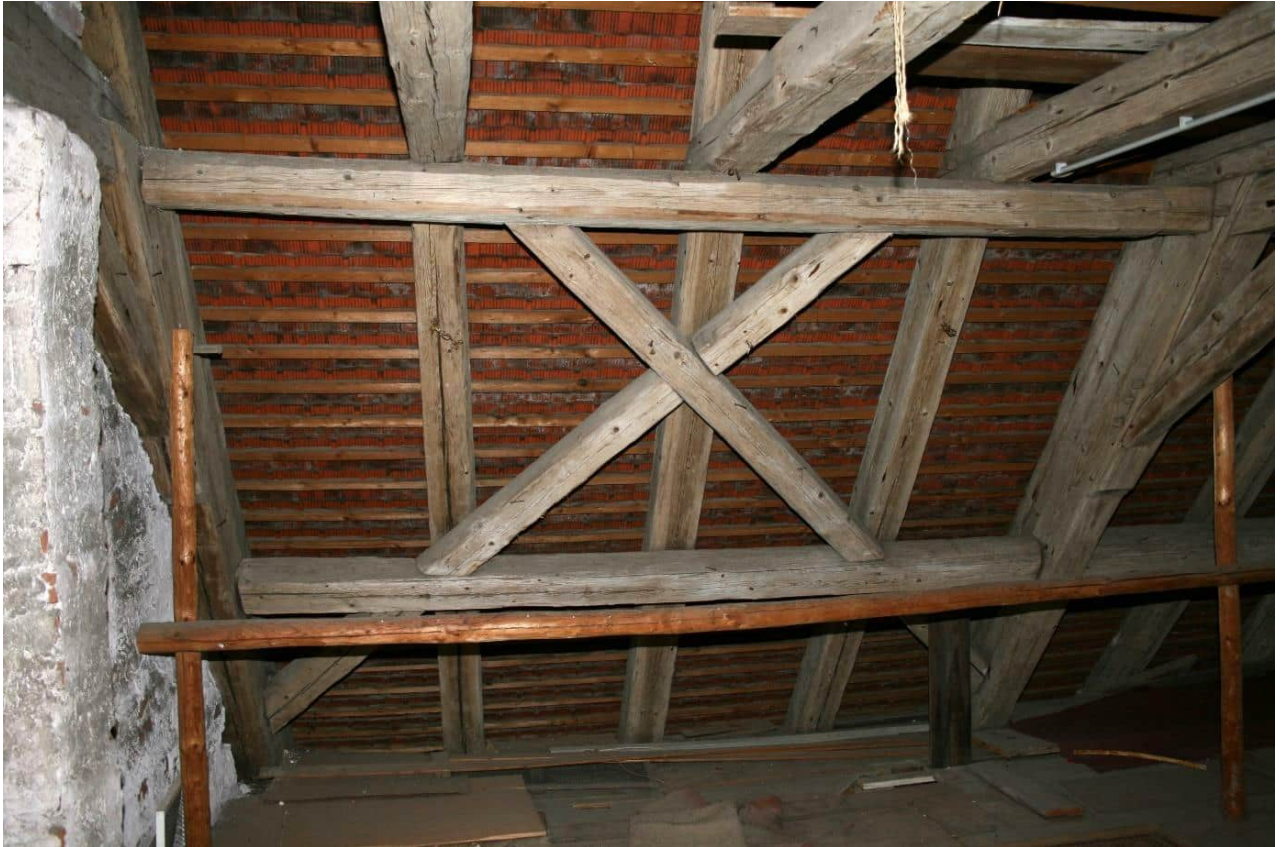
Bild Nr. 136 DG2, Raum Nr. 4.01 nach Osten: Bereich zwischen Binder 5 und 4;

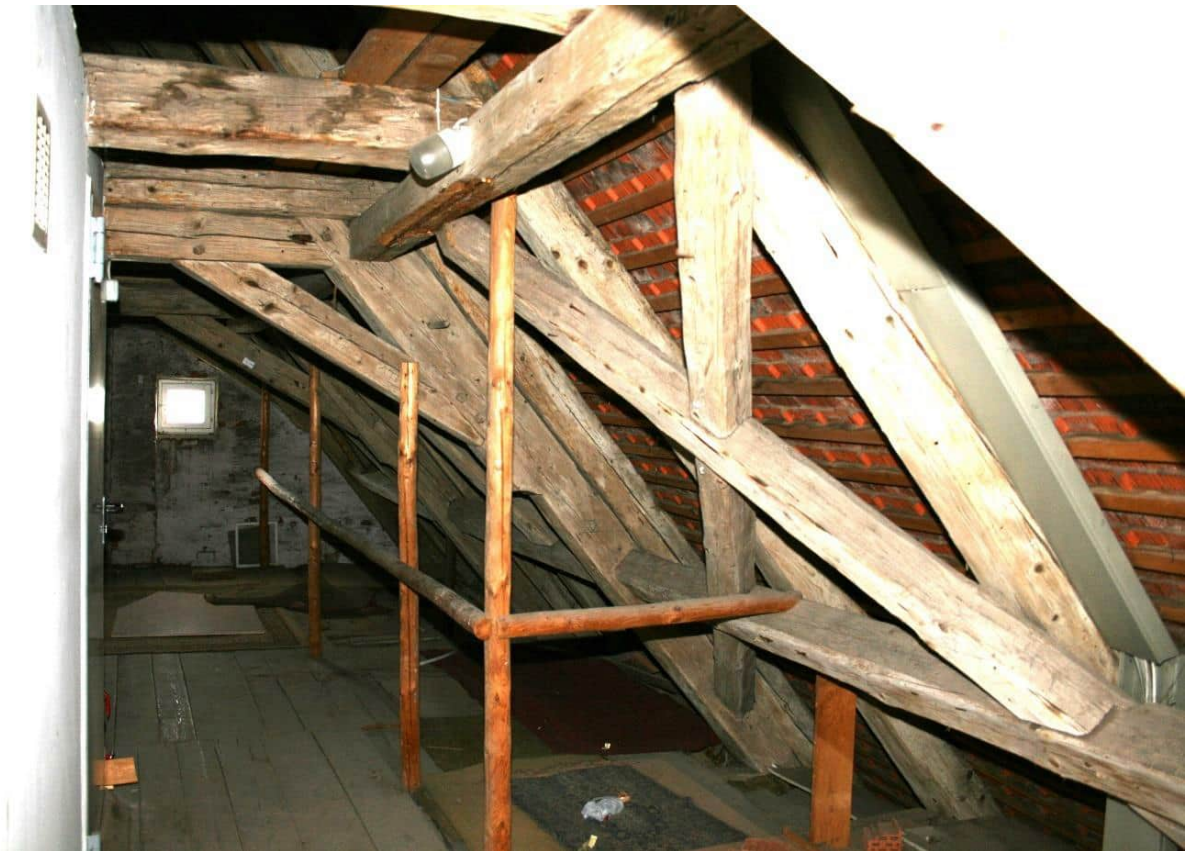
Bild Nr. 138 DG2, Raum Nr. 4.01 nach Nordosten: Bundachse 3;

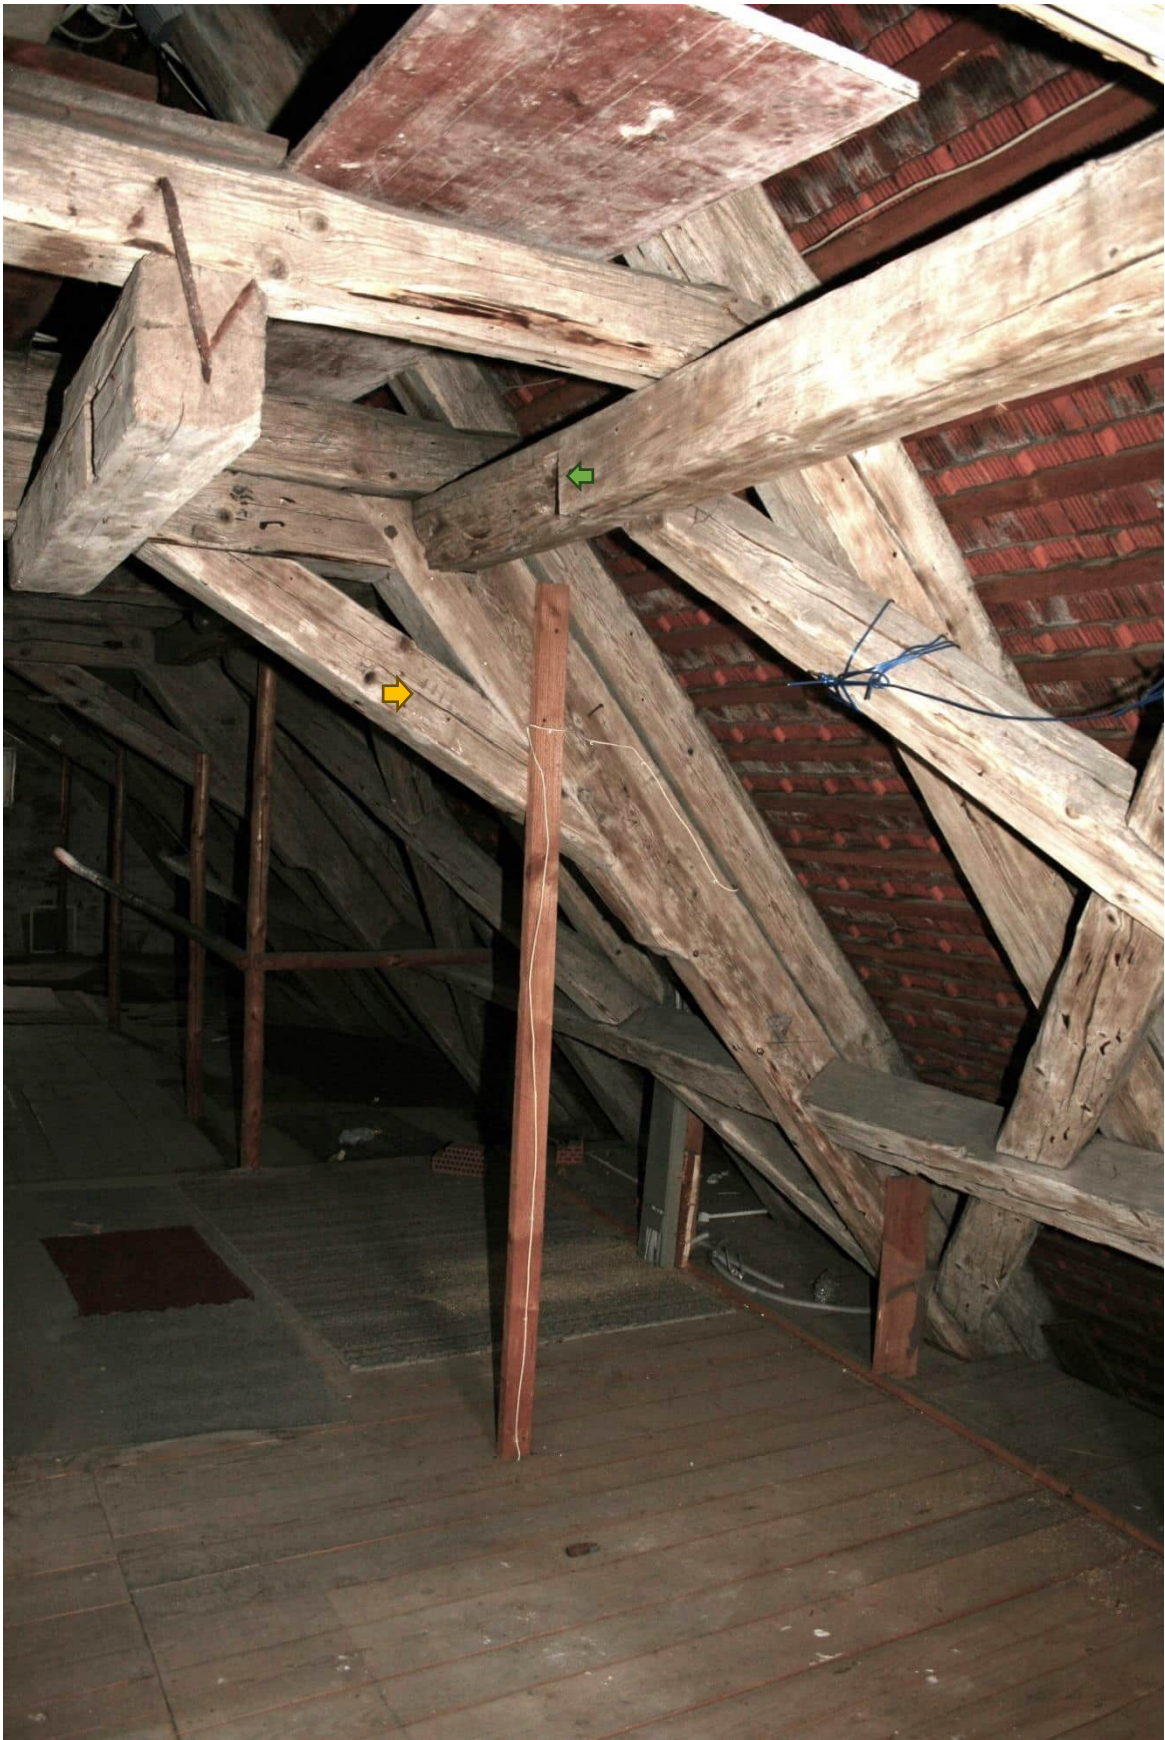
Bild Nr. 140 DG2, Raum Nr. 4.01 nach Nordosten: Bundachse 2; gelber Pfeil: Zimmermannsmäßige Abbundzeichen IIII; von Süden gezählt wie vor (siehe auch Bild Nur 121); Pfeil grün: Das Rähm ist seitlich schräg abgebeilt (für ehem. Kaminführung);

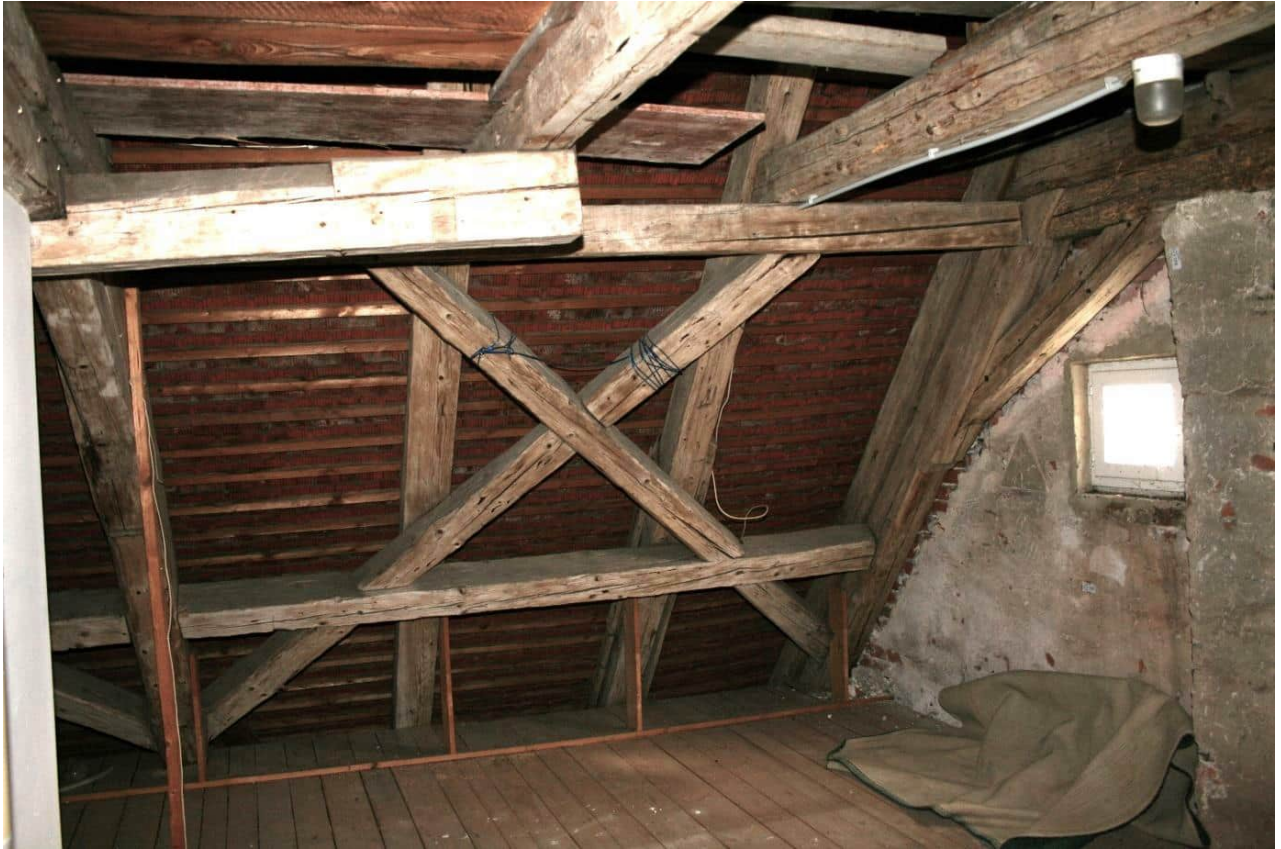
Bild Nr. 142 DG2, Übersicht Raum Nr. 4.01 nach Südosten; Bereich zwischen Binder 1 und 2;

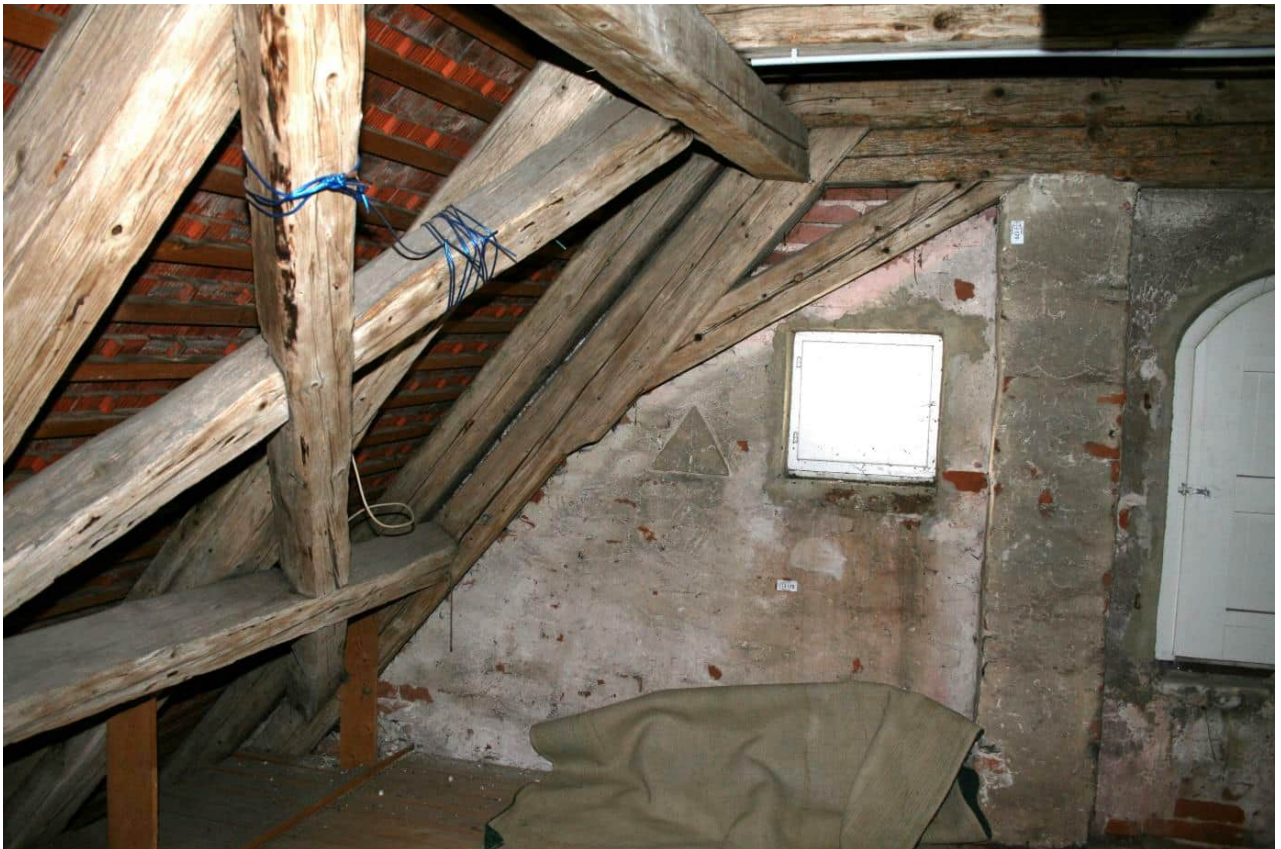
Bild Nr. 144 DG2, Raum Nr. 4.01 nach Südosten: Binder 1 mit Teil des Giebels;

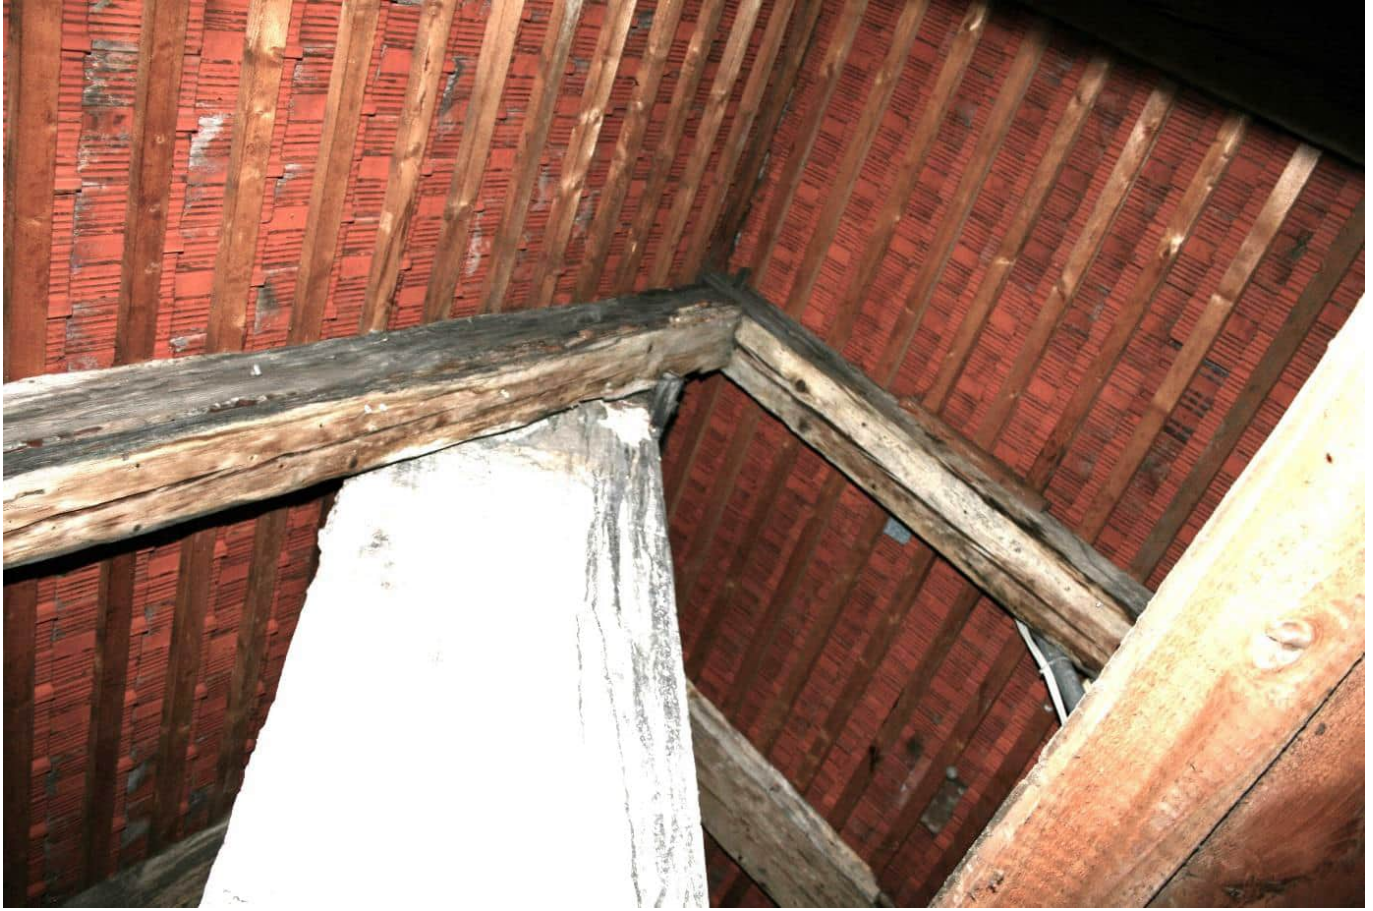
Bild Nr. 143 DG2, Raum Nr. 4.01 nach Norden mit Firstausschnitt: Die Sparrenpaare sind im First miteinander verzapft; Dachhaut= Lattung + Ziegelplatten
