TAL 14 | Friedberg | Zwischenbericht vom 02.10.2024

Alte Fronfeste

Landkreis Aichach-Friedberg | Friedberg

Dokumentation Bauwerksprüfung und Maßnahmen

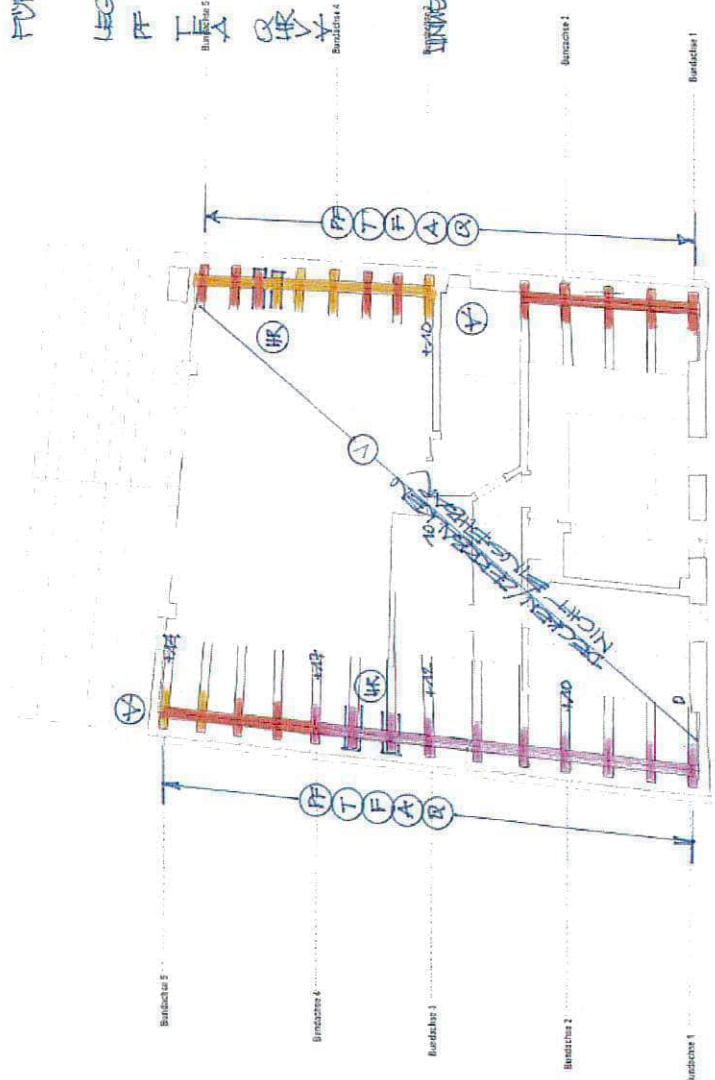
Blatt 2: Decke über EG

- PF PRÄRIE-SCHÄDIGUNG
ZB: FAULNIS, WÜRFBROCH, ETC
- T FLECHTIGE SCHÄDIGUNG
- A ANSCHLUS-SCHWÄCHE
- R FEHL: VORHOLZ
- HK QUERSCHNITT-SCHWÄCHE
- V LISTE REPARATUR
- X VERLEBUNG DURCHFÜHRUNG
- Y FEHLendes BAUTEIL (S)

- 1. BINS DURCHGÄNGIGE MAUER-
LÄTTE (PUSHPETTE) IST NICHT
NACHWEISBAR
- 2. SPALDEN-ZERRBALKEN
AUSGESCHLOSSEN = ORTE VOR
HOLZ → SICHERUNG BEREITS
VORHANDEN.

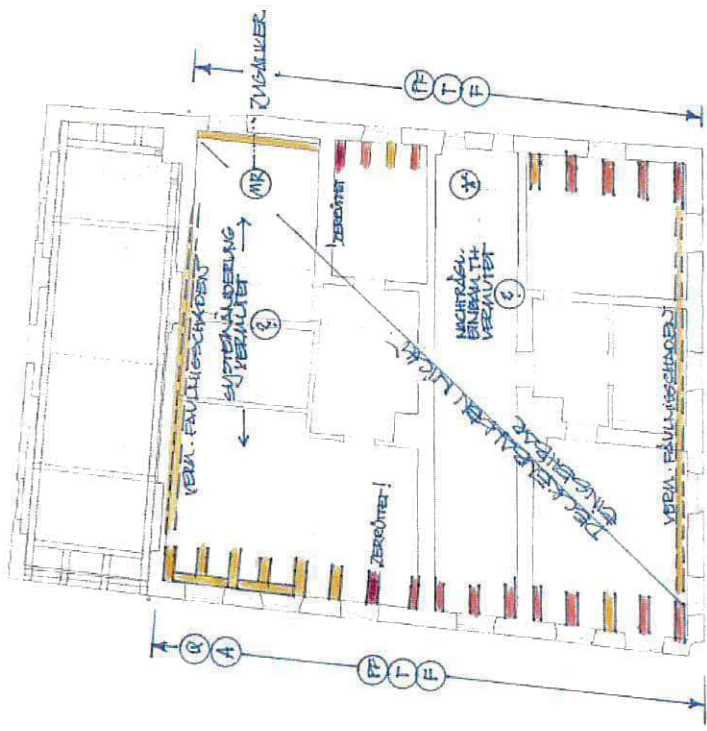
Blatt 3: Dachgerüst

- PF PRANZL. SCHÄDLINGE
- TB PALLIUS, WIRBELRÜCK, BTC
- IFB IBER. SCHÄDLINGE
- F FUCHSIE 2/10% AF
- A ANSCHLUS. SCHWÄCHE
- Q TRAG. ZÄHFEHRECHTES
- Q OBERSCHNITT-SCHWÄCHE
- Q BALBEBAUSCHNITTE
- Q FIBREURES EKUTEIL

HINWEISE:
 SYSTEMÄNDERUNG INF.
 VORGELEBEN ODER
 BAUWEISE VERÄNDERT.
 Z.B. UM- ODER AUBAU

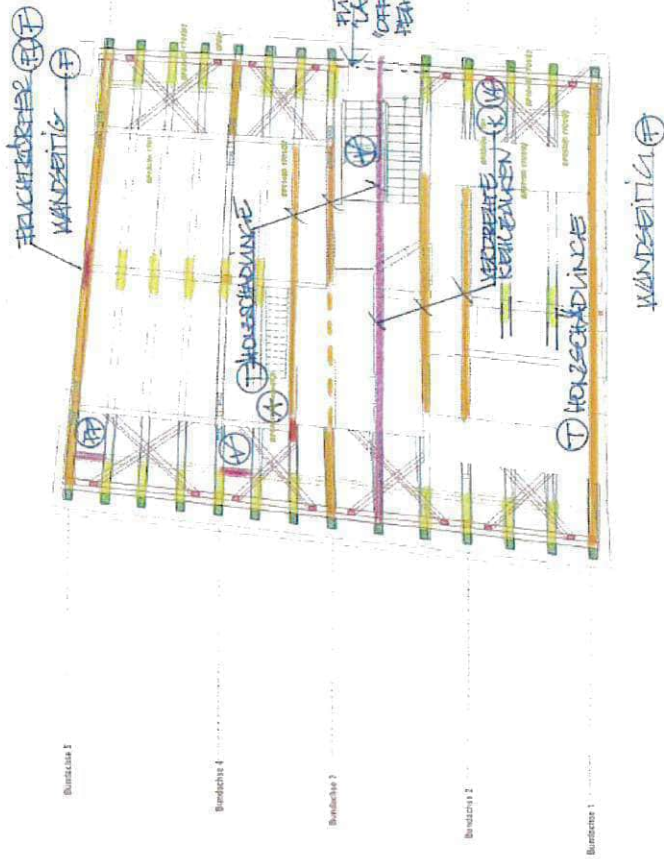
- LEGENDE:
- PF PLANKSCHÄDUNG
 ZB: FAULTIG, MORELLICH, ETC
 - F THERISCHE SCHÄDUNG
 FEUCHTIGKEIT 2/15 2/15
 ANSCHLUS-SCHÄDUNG
 - A FEHL. VORHOLZ
 QUERSCHNITT-SCHWÄCHE
 - OR HILF. REPARATUR
 VERFORMUNG, DURCHBEUGUNG
 - V FEHL. ENDES TEIL (E)

- UNTERSAGE:
- DIE DURCHGÄNGIGE MUER-
 LATTE (FAHRTREITE) IST NICHT
 NACHWEISBAR
 - SPARRN ZERBEAKEN
 ANSCHLUSSE OHNE VOR-
 HOLZ -> SICHERUNG BEREITS
 VORHANDEN.

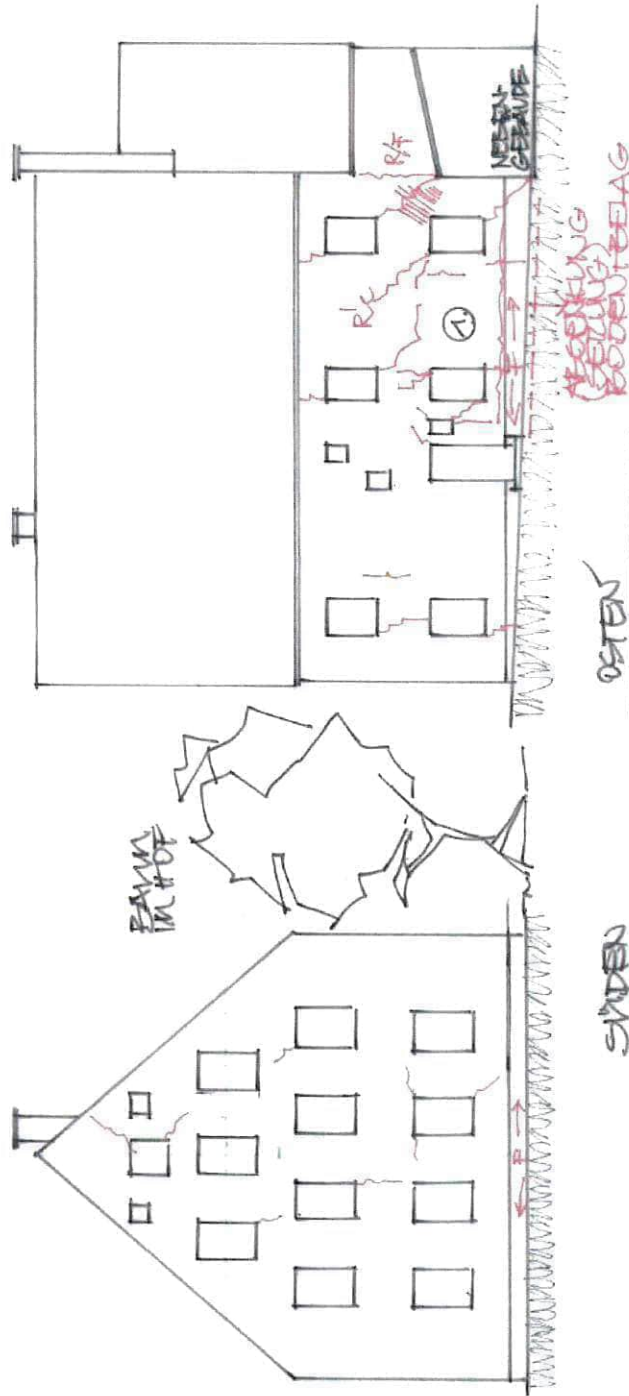
Blatt 5: Fassaden

① HYPOTHESE: PLANMÄSSIGE
KRÜMMUNG (CA 20 CM)
IM GRUNDRISS

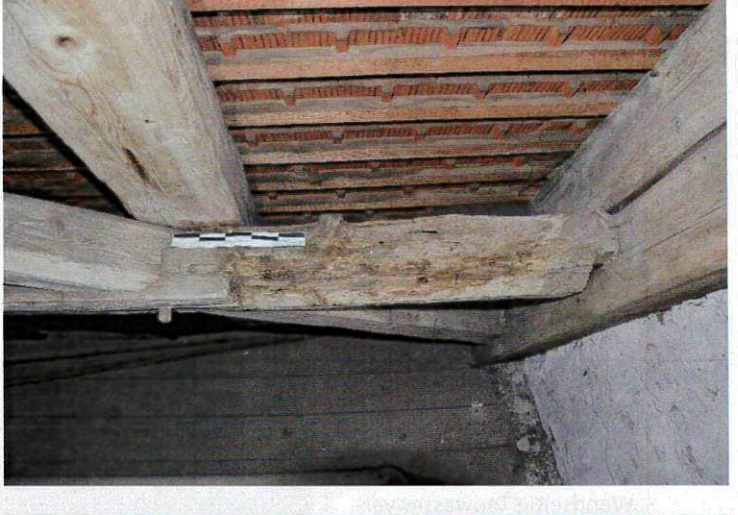
F01	Längsrähm Gespärre Nr. 13-14, w Fäulnis, Querschnittsschwäche

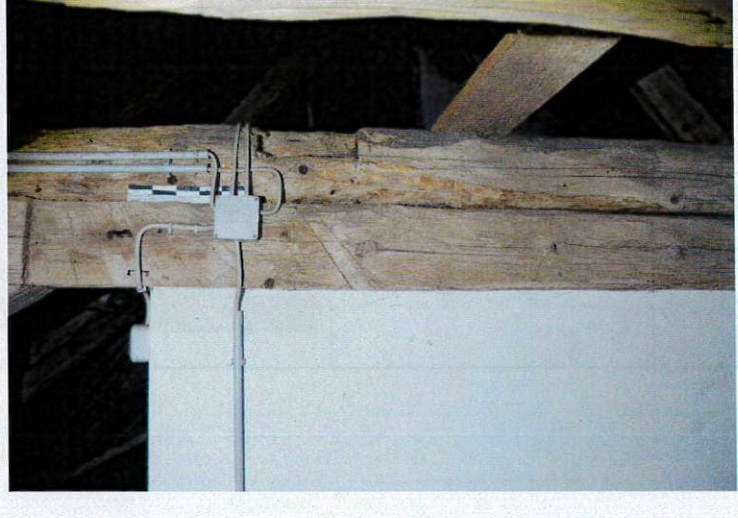
A photograph of a wooden ridge beam (Kehlbalken) where it meets another beam. The connection point shows signs of weakness and decay. A grey pipe is visible in the background, and the brick ceiling is partially visible.
F03	Kehlbalken Gespärre Nr. 8, o Schädlingsbefall Fraßspuren

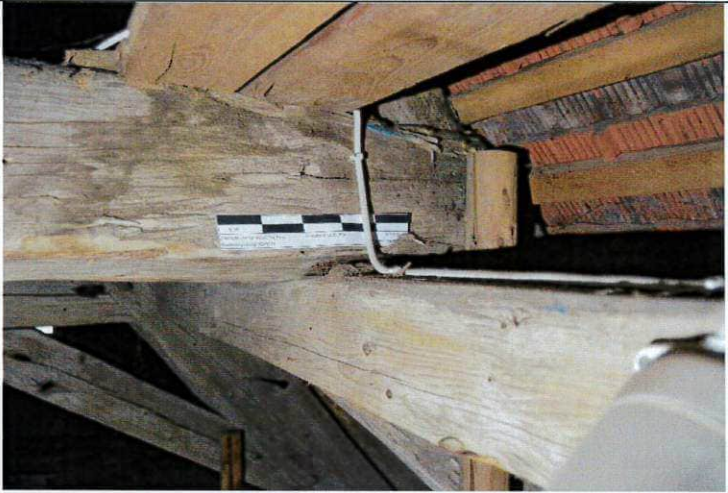
<p>F04</p>	<p>Kehlbalken Gespärre Nr. 6, o Verdrehung Auflagerschwäche</p>

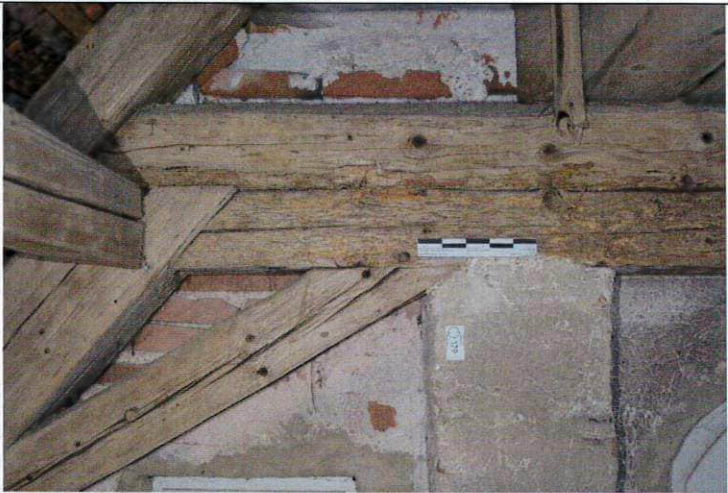
<p>F05</p>	<p>Bund-, Leergespärre Gespärre Nr. 1, o Schädlingsbefall Fraßspuren Wandseitig Tauwasser ver- mutet</p>

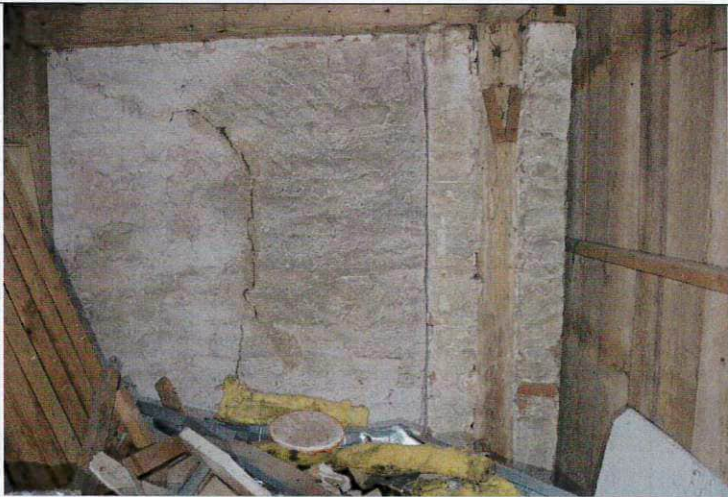
<p>F06</p>	<p>Bundstütze Gespärre Nr. 14, n Dreiseitige Einmauerung Wandseitig Tauwasser ver- mutet</p>

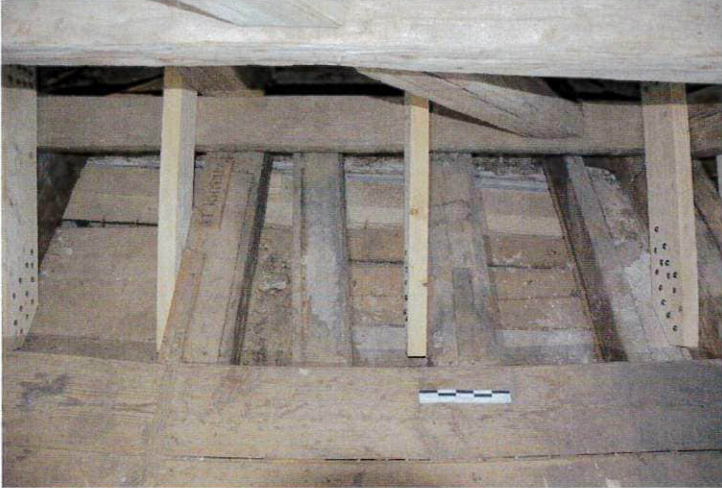
<p>F07</p>	<p>Zerrbalken Gespärre Nr. 11-12 Additiver Zerrbalken</p>

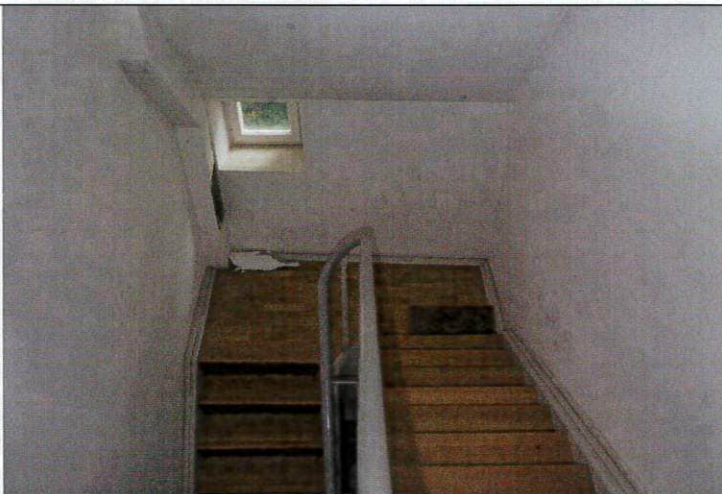
<p>F08</p>	<p>Treppenraum Gespärre Nr. 6, o Fehlender Zerrbalken = of- fenes Gespärre</p>

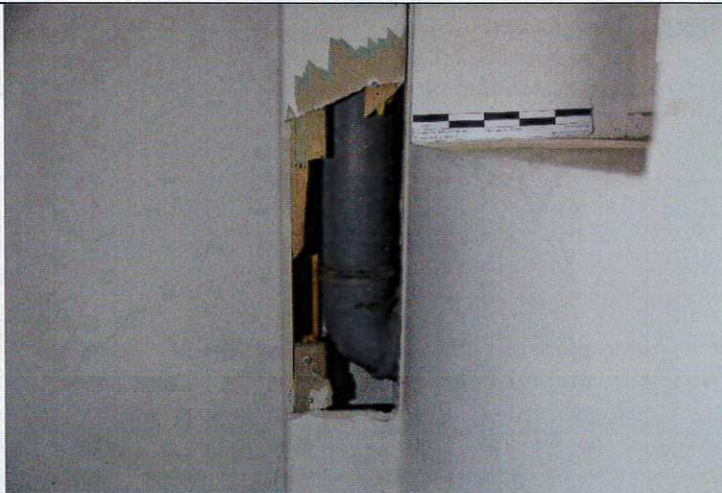
<p>F09</p>	<p>Treppenraum Gespärre Nr. 7, o GK Verkofferung HT-Rohr</p>

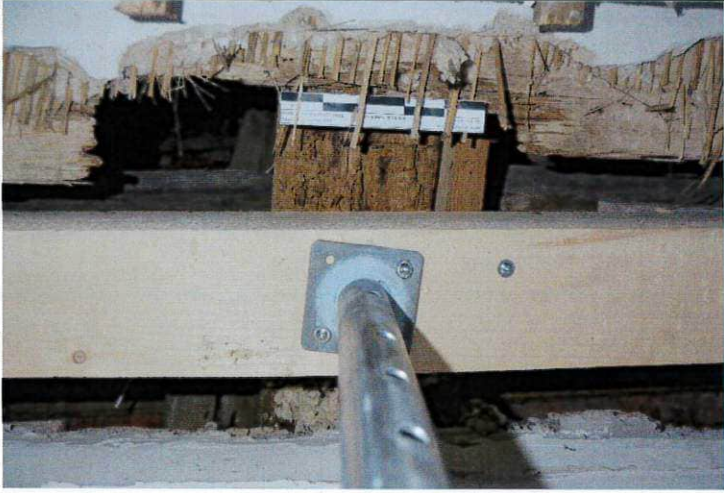
<p>F10</p>	<p>Zerrbalken, exemplarisch Decke über 1.OG Untersicht Würfelbruch Fäulnis</p>

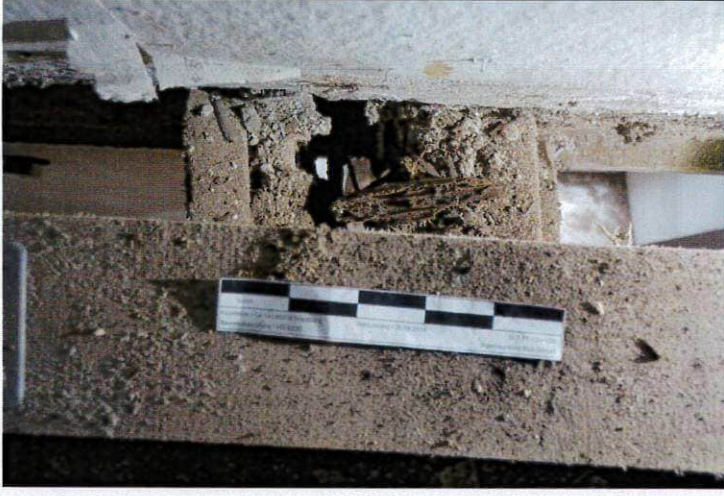
<p>F11</p>	<p>Deckenbalken, exemplarisch Decke über EG Aufsicht Fäulnis, Zerrüttet</p>

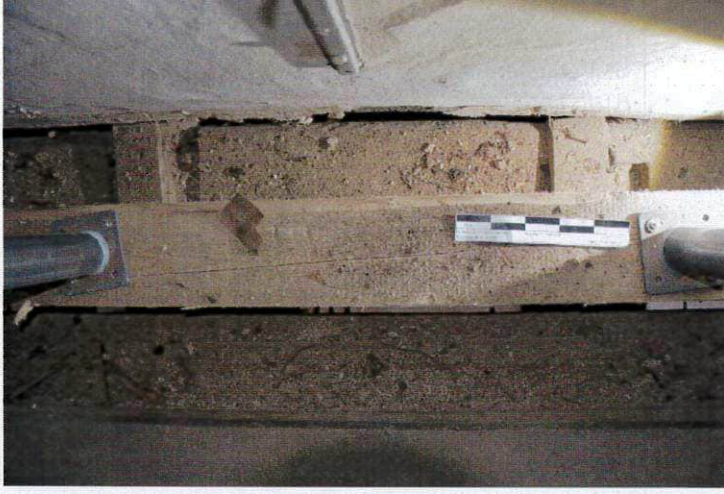
<p>F12</p>	<p>Deckenbalken Decke über EG, R 0.10 Systemänderung „Serlio“ Decke</p>

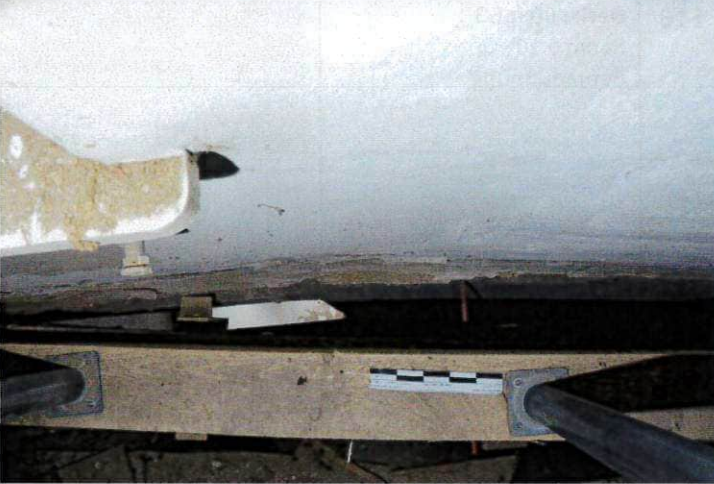
<p>F13</p>	<p>Deckenbalken Decke über EG, R 0.070 Systemänderung Änderung der Spannrichtung, hier N-S Richtung</p> <p>Außenwand Raum 0.07, o Gekrümmte Wand</p>

- Gekrümmte Außenwand, Giebelwände in Geschossdecken sichern, z.B. Paddelanker.
- Kantengleiches Füllen der Risse (**Hinweis:** Die Risse werden sich auch nach der Maßnahme wieder abzeichnen – dies ist eine zu akzeptierende Schwäche der historischen Konstruktion und kein Mangel im rechtlichen Sinne).
- Bauphysikalische bzw. Laboruntersuchung Putz und Wand.
- Begleitete Maßnahmen zur Salz- und Feuchtigkeitsreduktion.
- Diskurs und Abwägung: Rückbau und Austausch zementbasierter Putzoberflächen.
- Fugenreparatur und Erneuerung.
- Baubegleitende Fortschreibung der Untersuchungen und Dokumentation.

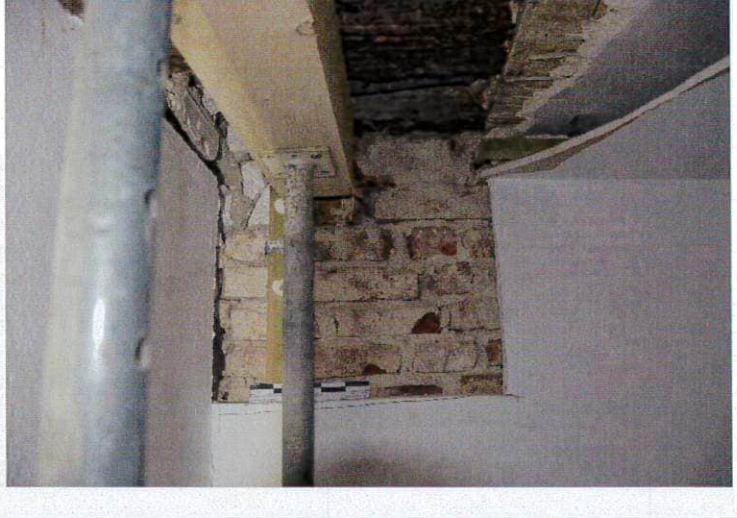
<p>F20</p>	<p>Innenwand Raum 0.06 zu R 0.05 Diagonaler Riss in der Mau- erwerksfuge</p>

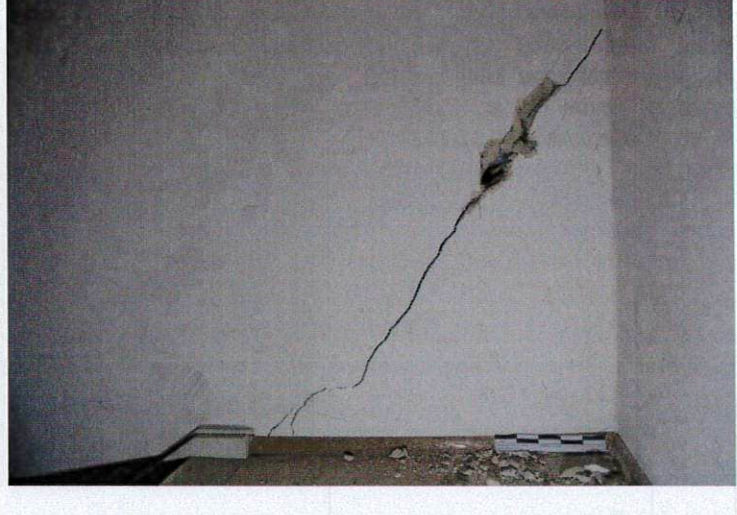
<p>F21</p>	<p>Innenwand Raum 0.05 zu R 0.06 Diagonaler Riss in der Mau- erwerksfuge</p>

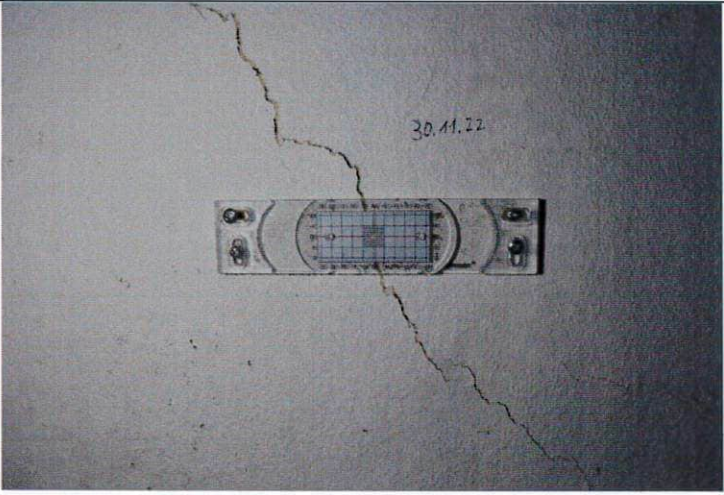
<p>F22</p>	<p>Innenwand Raum R 1.06 Rissmonitor 30.11.2022</p>

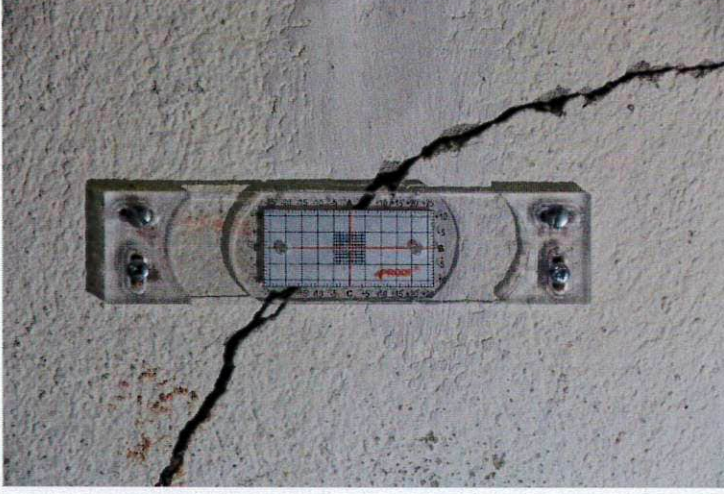
<p>F24</p>	<p>Innenwand Raum R 0.05 Zugang zum Keller Rissmonitor Vermutlich 30.11.2022</p>

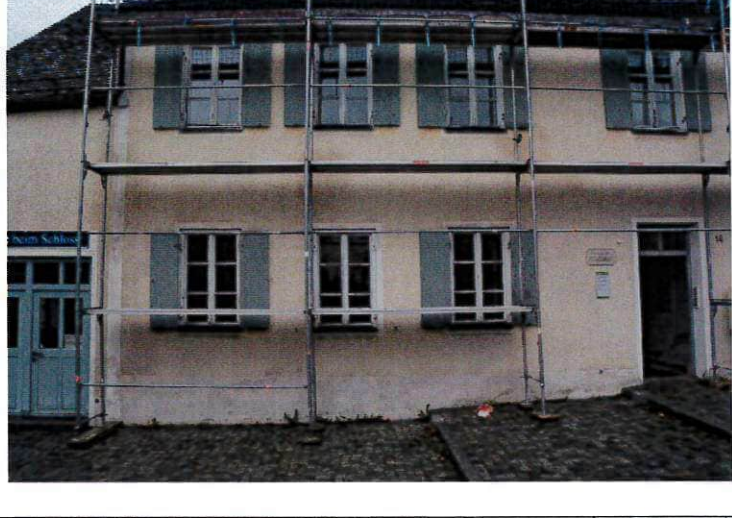
<p>F26</p>	<p>Teilfassade Raum 0.10, 0.11, 1.09 Rissbildungen Setzungsmulde vermutet</p>

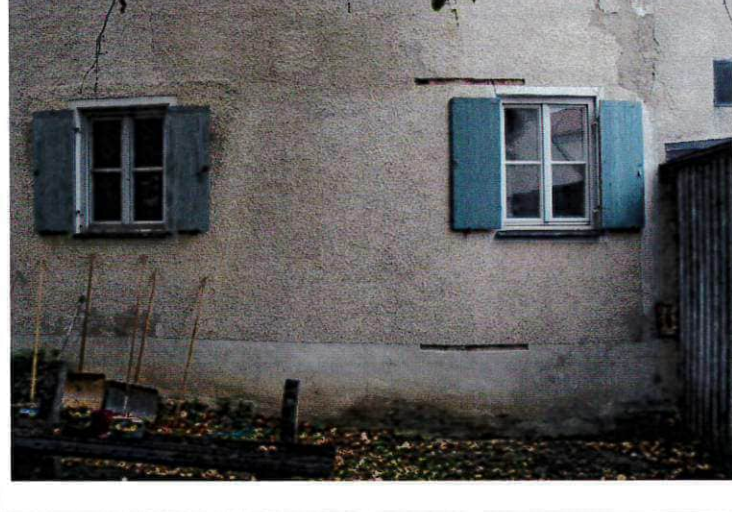
<p>F27</p>	<p>Teilfassade Raum 0.06, 0.07 Rissbildungen Setzungsmulde vermutet</p>

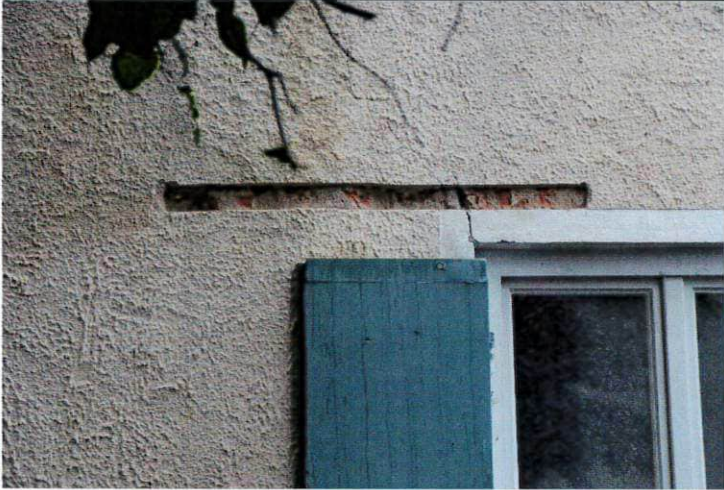
F28	Außenwand Raum 1.07 Gekrümmte Wand Diagonale Rissbildung

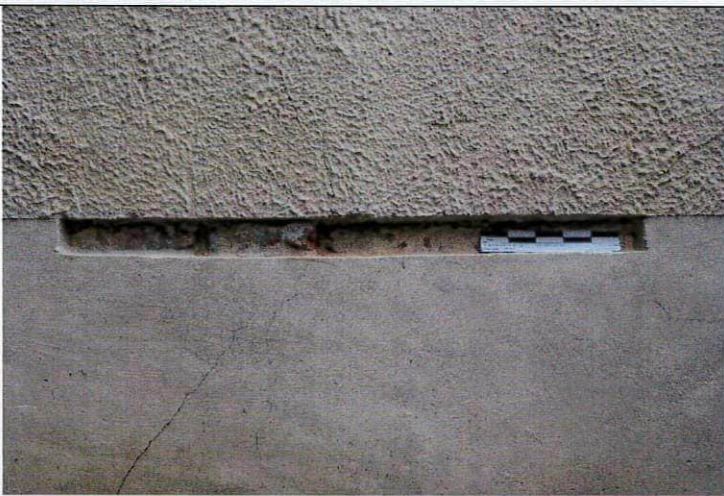
A photograph showing a section of an exterior wall with a light-colored, textured finish. A horizontal rectangular opening is visible above a window with a blue shutter. A prominent diagonal crack runs across the wall above the opening.
F29	Außenwand Raum 1.07 Gekrümmte Wand Diagonale Rissbildung

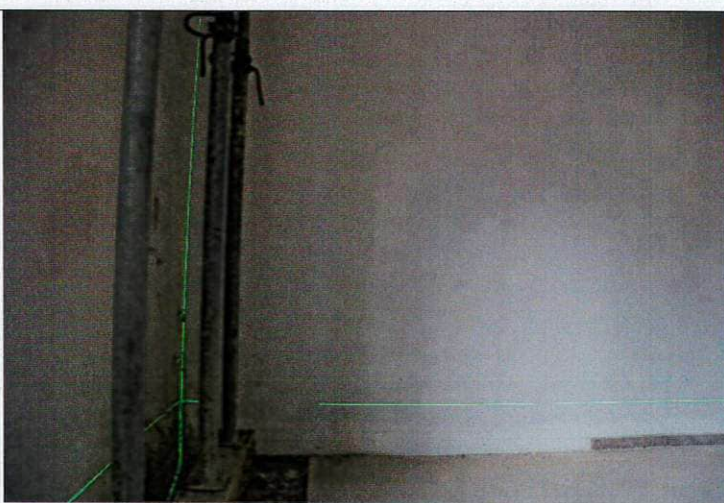
A close-up photograph of the exterior wall, showing a diagonal crack in the lower portion. A horizontal opening is visible above the crack, and a small white object is placed inside it for scale.
F30	Außenwand Raum 1.07 Gekrümmte Wand Prüfung der Wandecke
