Sanierung Gebäude Tal 14

Stand 17.12.2024

Zusammenstellung Pläne und Informationen

Historie | Statik | Nutzung

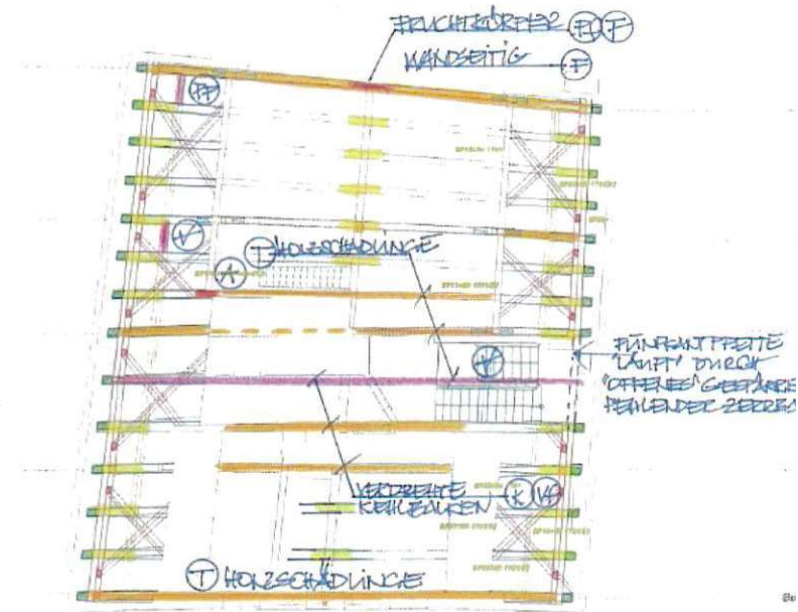
DACHGERÜST
Schadenskartierung

Stehender Kehlbalkenstuhl mit zwei Bundachsen, die Längsaussteifung geschieht über hoch ansetzende Kopfbänder, die Queraussteifung über Steigbänder (jeweils mit leichtem Versatz). Alle Verbindungen sind verblattet und mit Holznägeln gesichert.

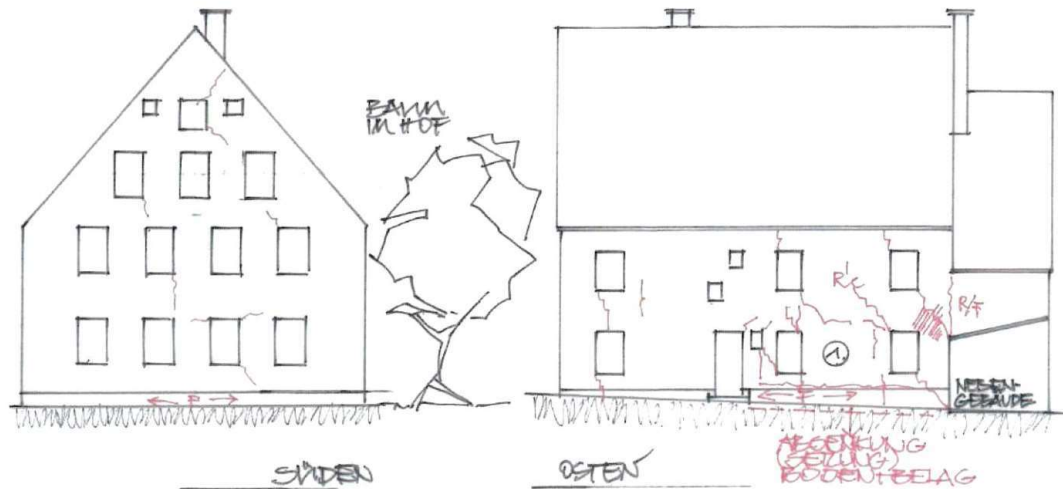
① HYPOTHESE: PLANMÄSSIGE
KRÜMMUNG (ca. 20 cm)
IM GRUNDRISS
