Stadt Friedberg, Thal 14, Fotodokumentation zur Bauaufnahme

17.10.2024 Stadt Friedberg, Thal 14, ehem. Fronveste, Fotodokumentation zur Bauaufnahme

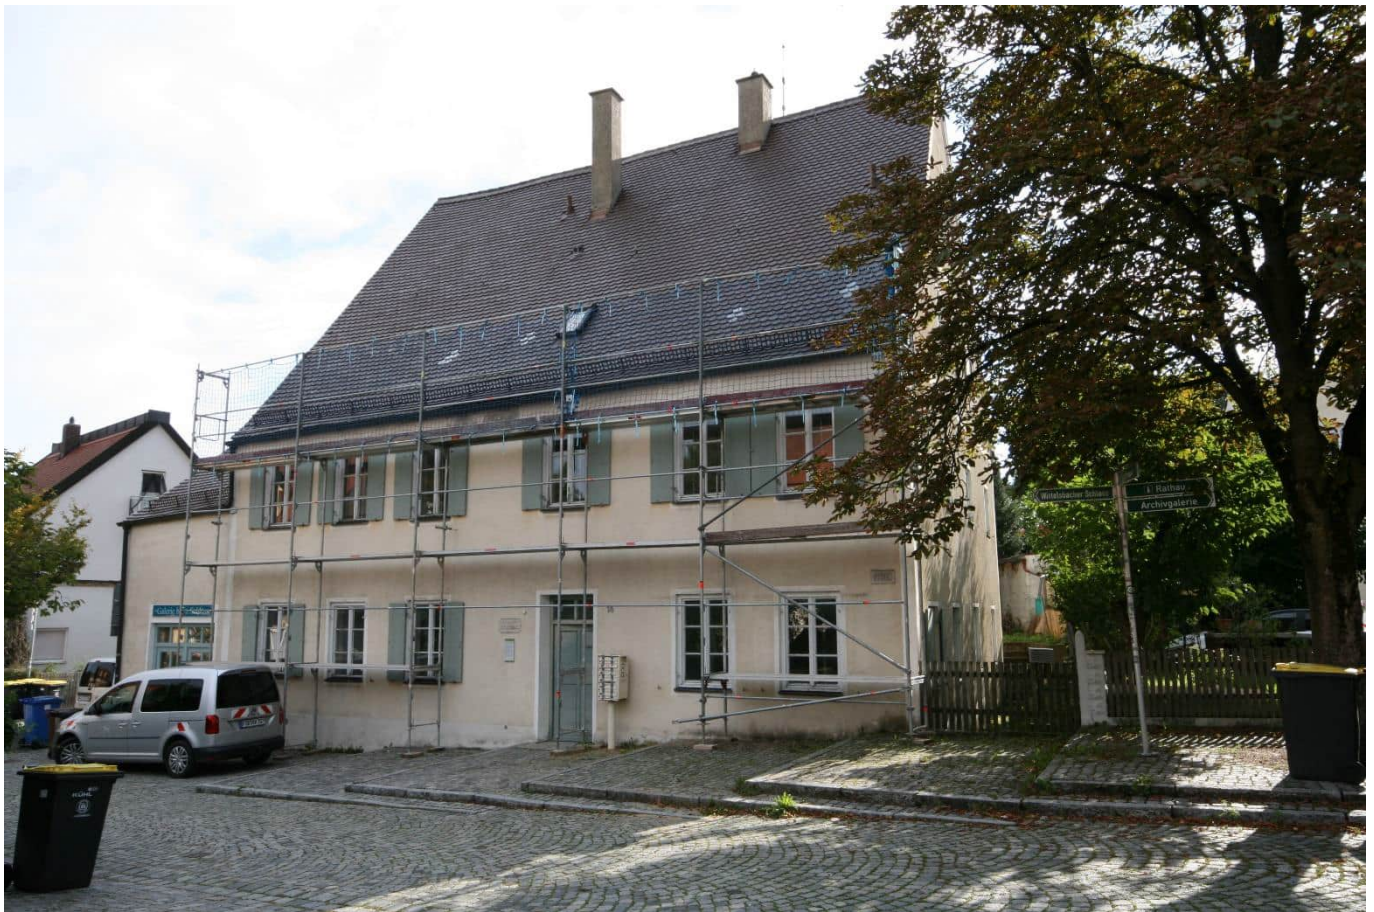
Foto Nr. 06, Westansicht;

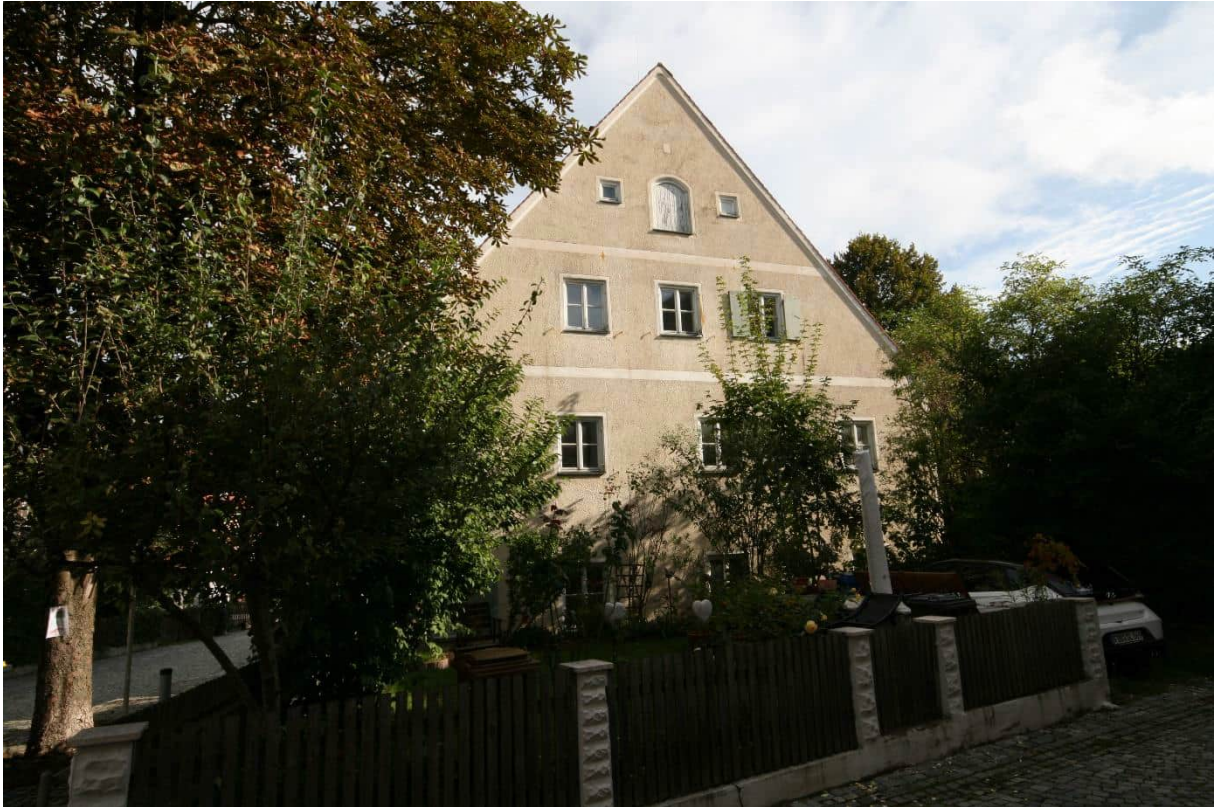
Foto Nr. 07, Südsansicht;

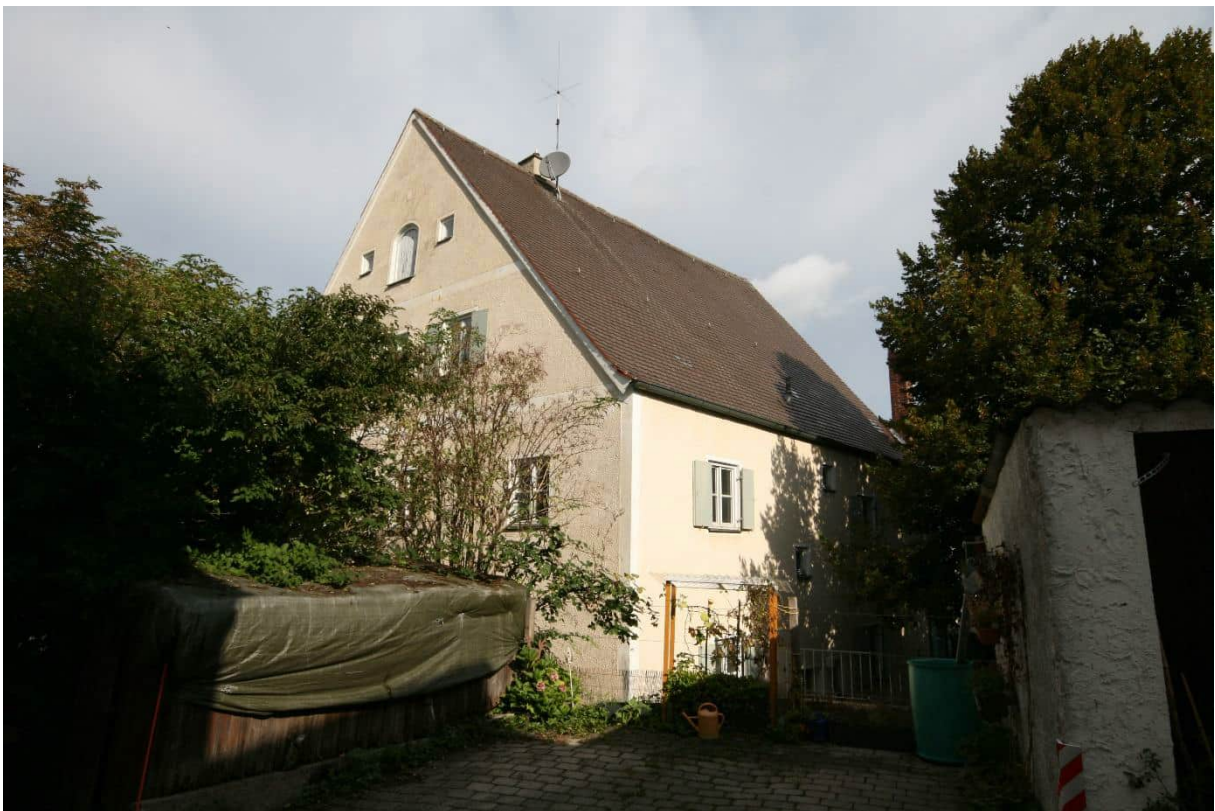
Foto Nr. 08, Südostansicht;

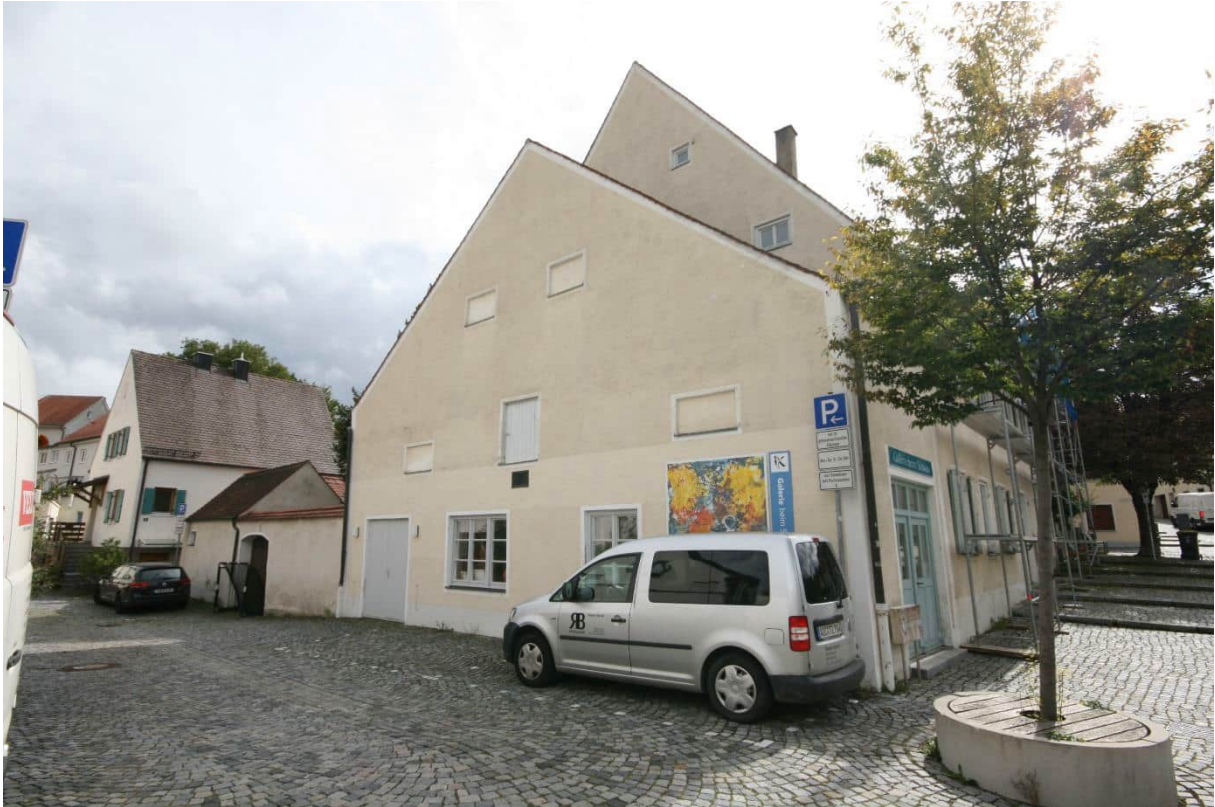
Foto Nr. 09, Nordwestansicht mit nördlichem, späterem Vorbau;

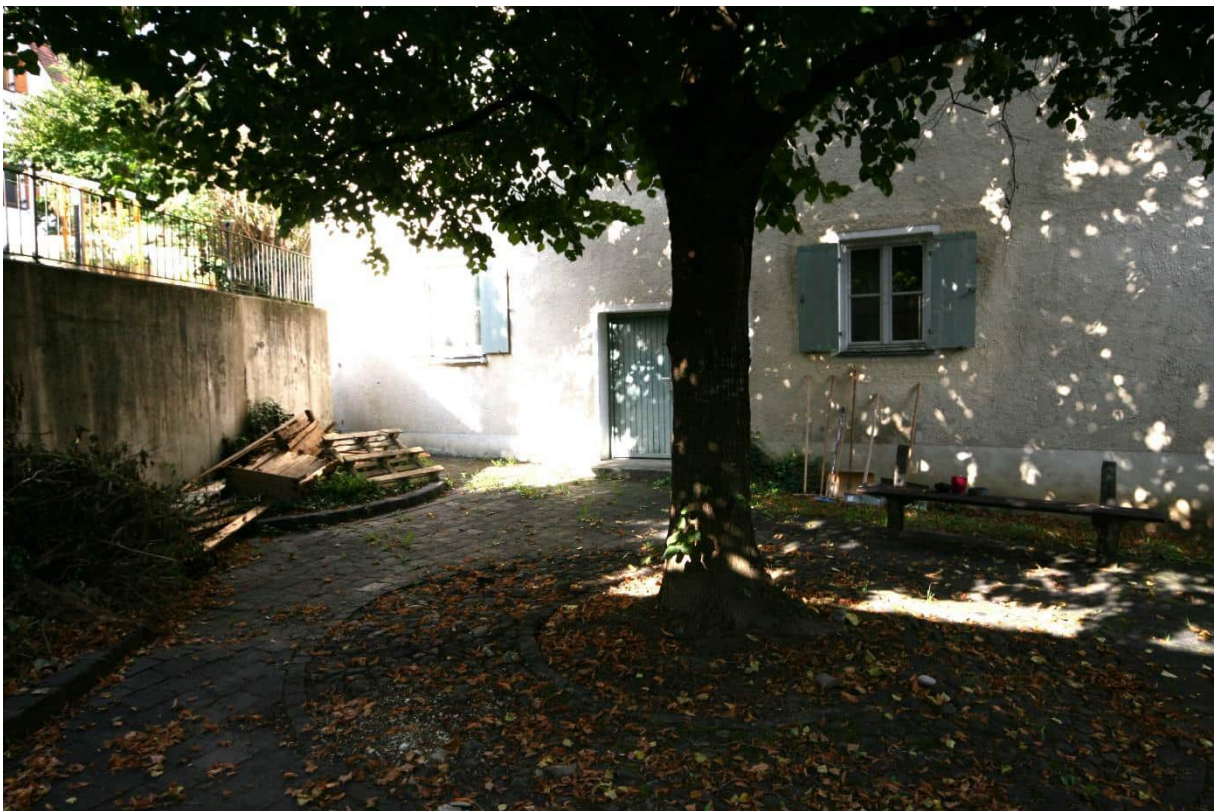
Foto Nr. 01, Teilostansicht nach Süden mit Innenhof;

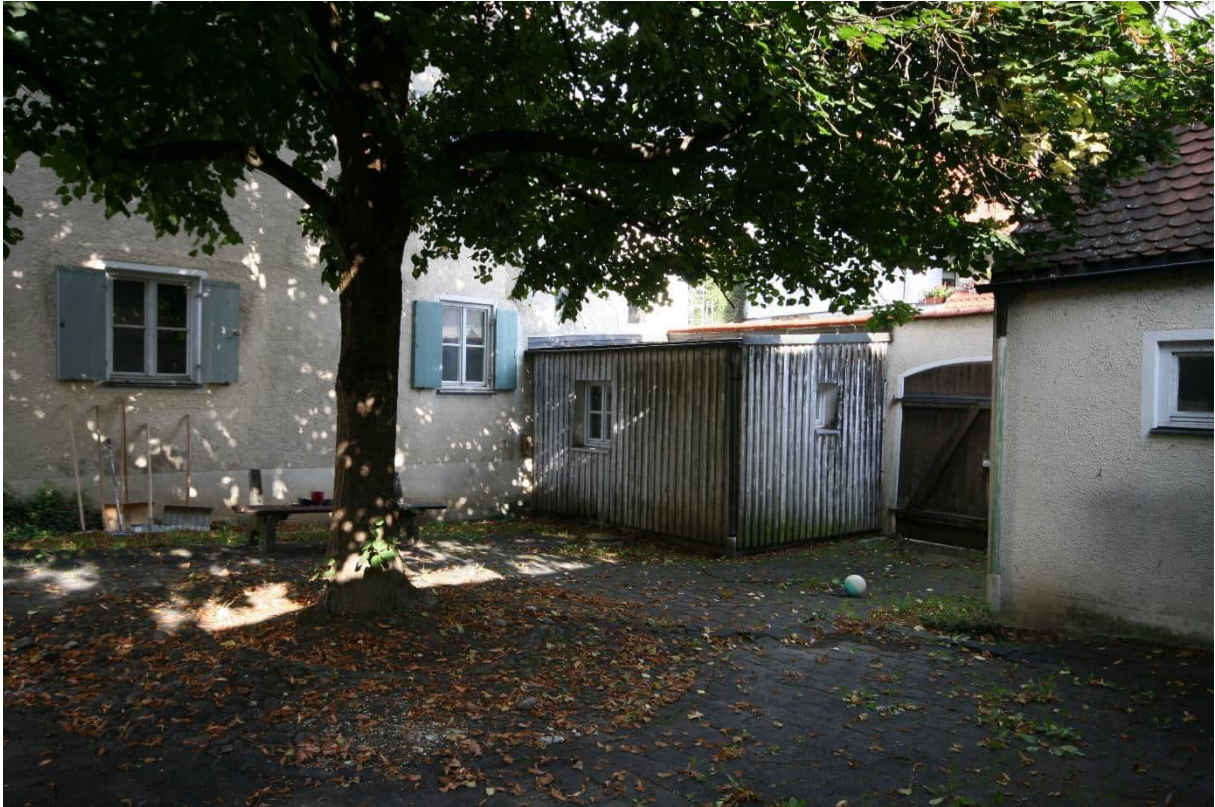
Foto Nr. 02, Teilostansicht nach Norden mit Innenhof und nordöstlichem Vorbau;

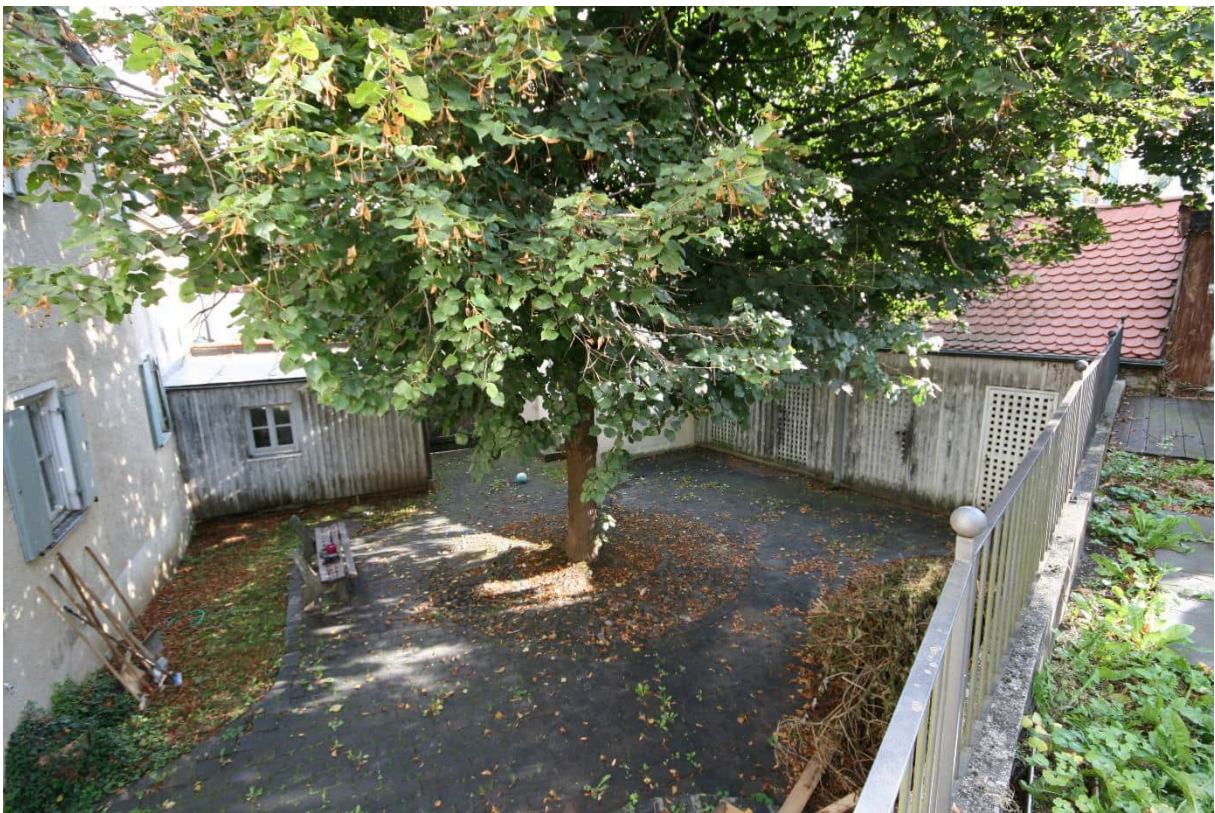
Foto Nr. 04, Teilostansicht nach Norden mit Innenhof und erdgeschossigen Bauten um den Hof gruppiert, sonst wie vor;

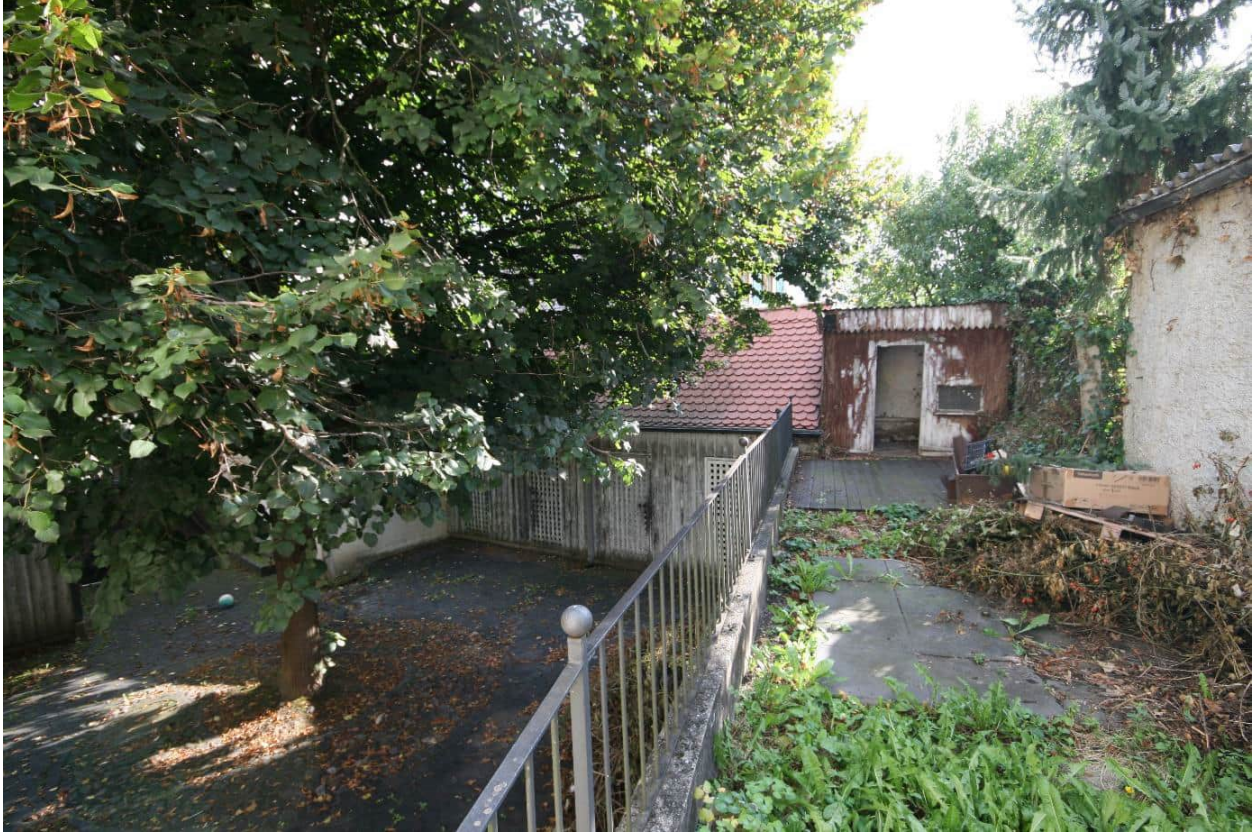
Foto Nr. 05, Innenhof nach Osten mit Geländesprung;

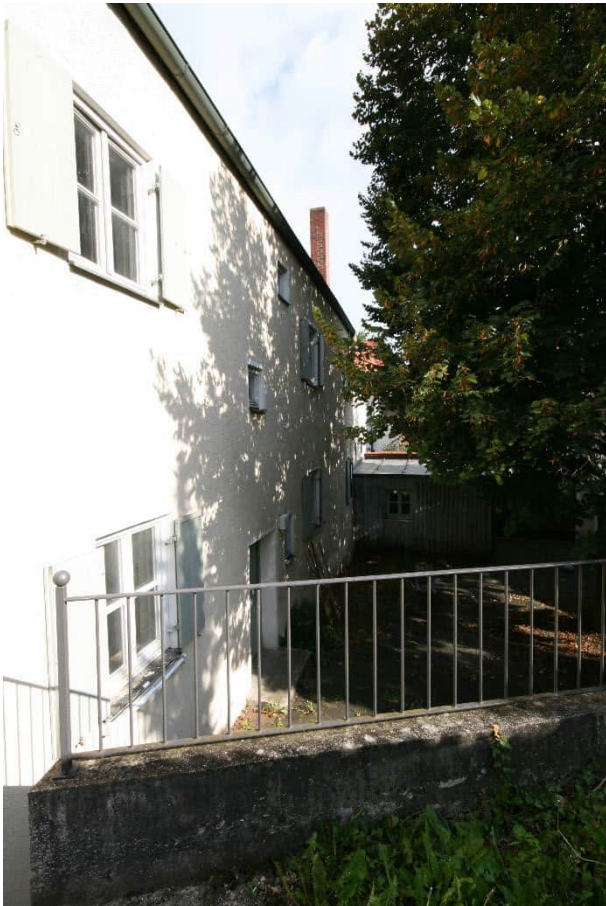
Foto Nr. 03, Teil der Ostfassade mit Innenhof nach Norden;

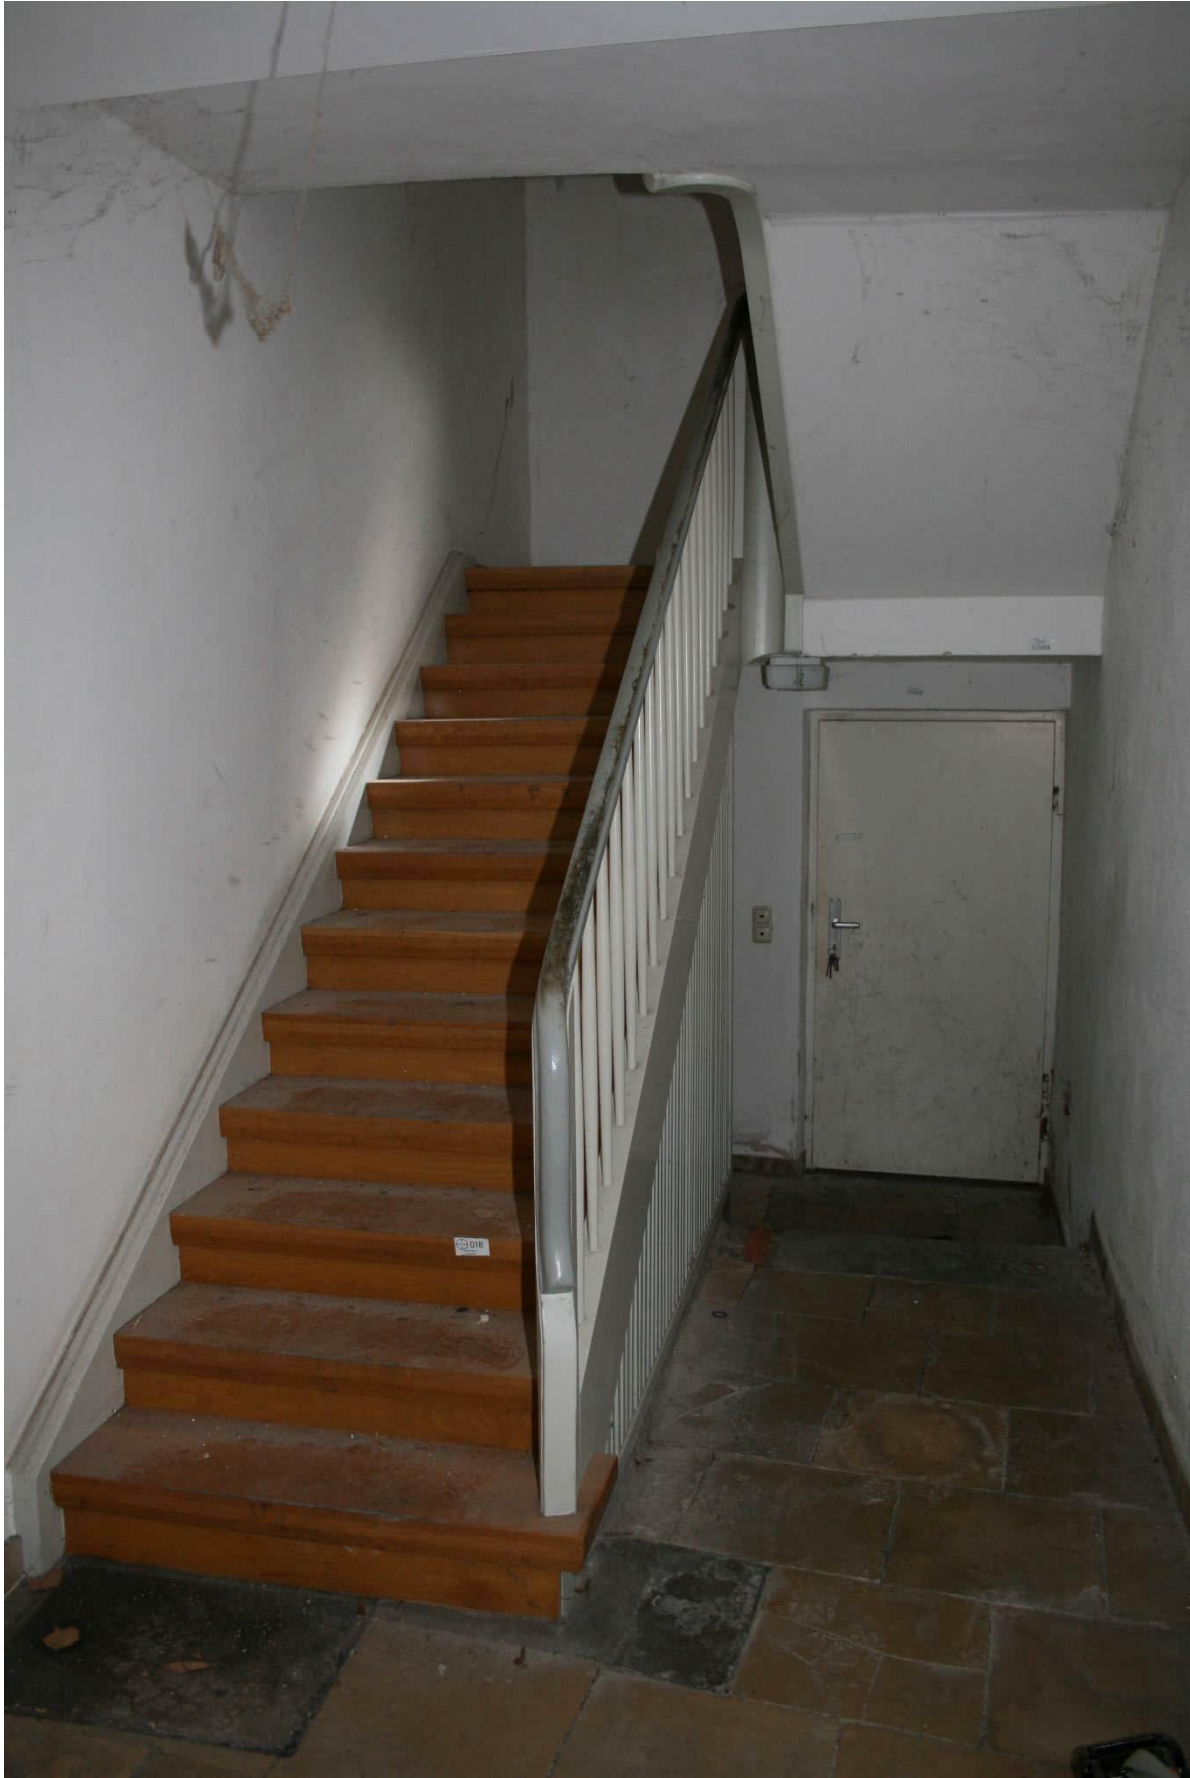
Foto Nr. 18 EG, Raum Nr. 0.05 Querflur nach Osten: Wangentreppe zweiläufig (Tritt- und Setzstufen) als Stockwerkstreppe mit Zwischenpodest; Geländerstäbe gedrechselt; rückwärtige Tür zum Innenhof;

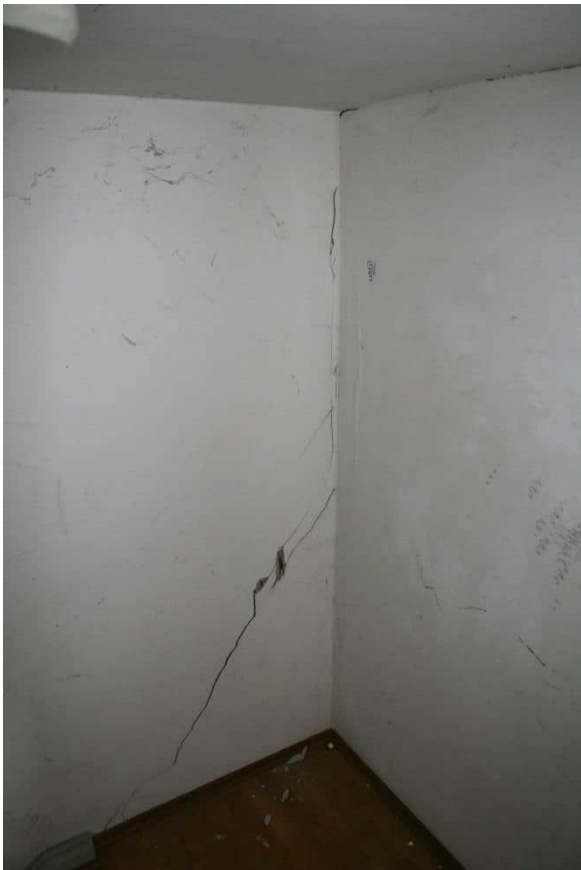
Foto Nr. 20 EG/OG, Raum Nr. 0.05, Zwischenpodest nach Nordosten: Starker Setzungsriß in der nordöstlichen Flurecke;

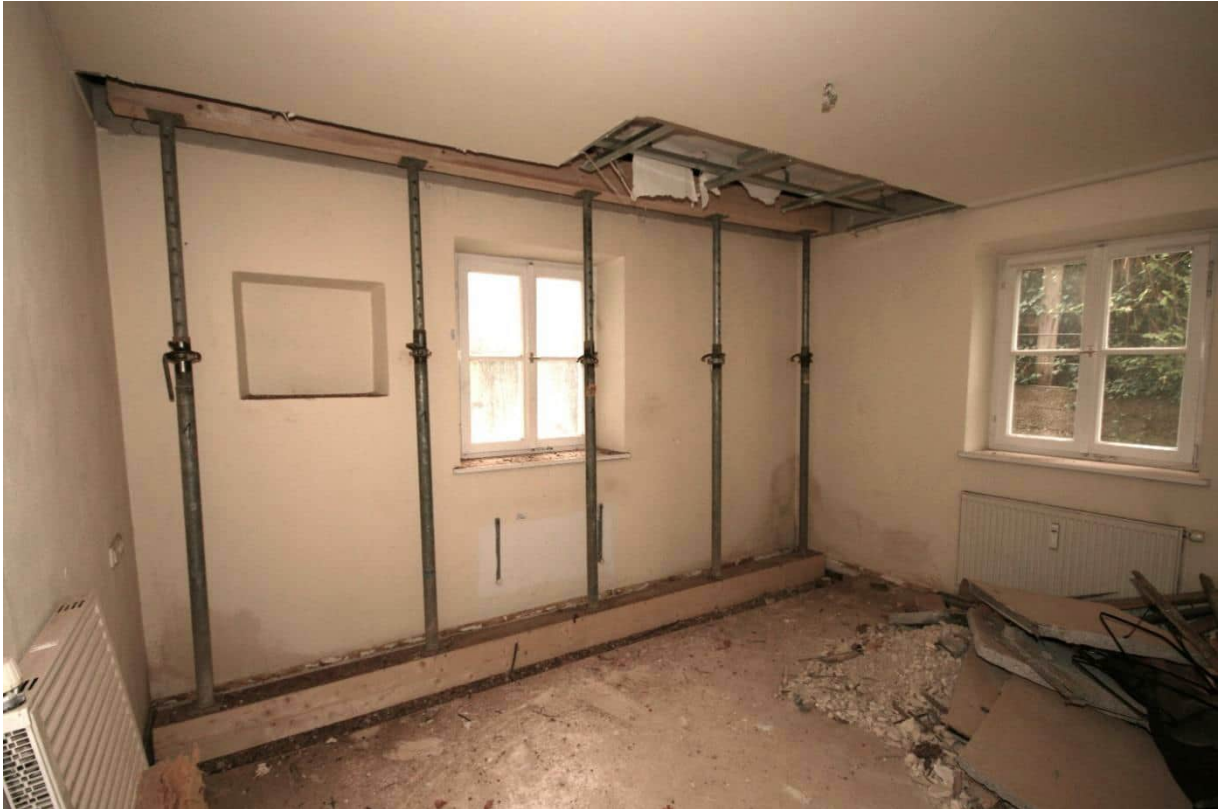
Foto Nr. 60 EG, Übersicht Raum Nr. 0.04 nach Südosten; Hintergrund: Statische Präventivmaßnahmen zur Gebäudesicherung;

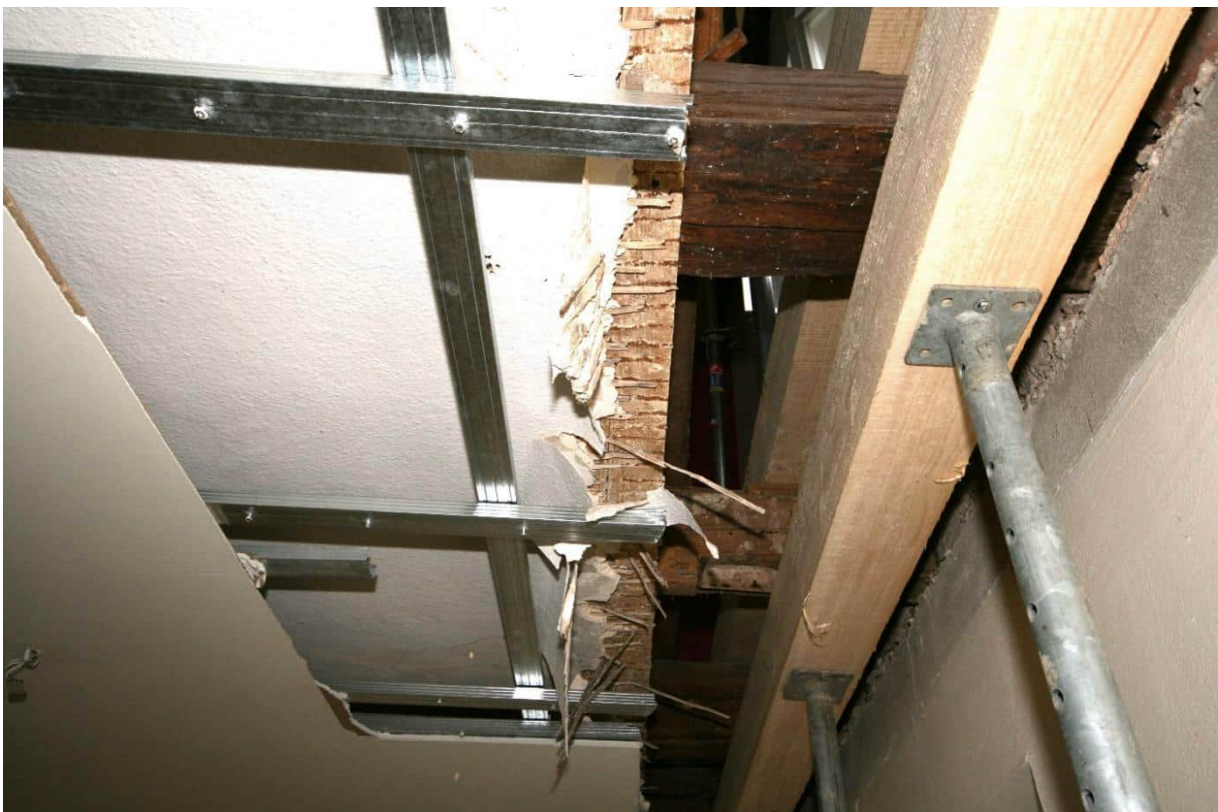
Foto Nr. 62 EG, Raum Nr. 0.04 nach Norden, Deckenausschnitt: Putzdecke mit Haselruten auf Brettern, als Putzträger unter Gipskartondecke auf Trägerkonstruktion; darüber Deckenbalkenlage;

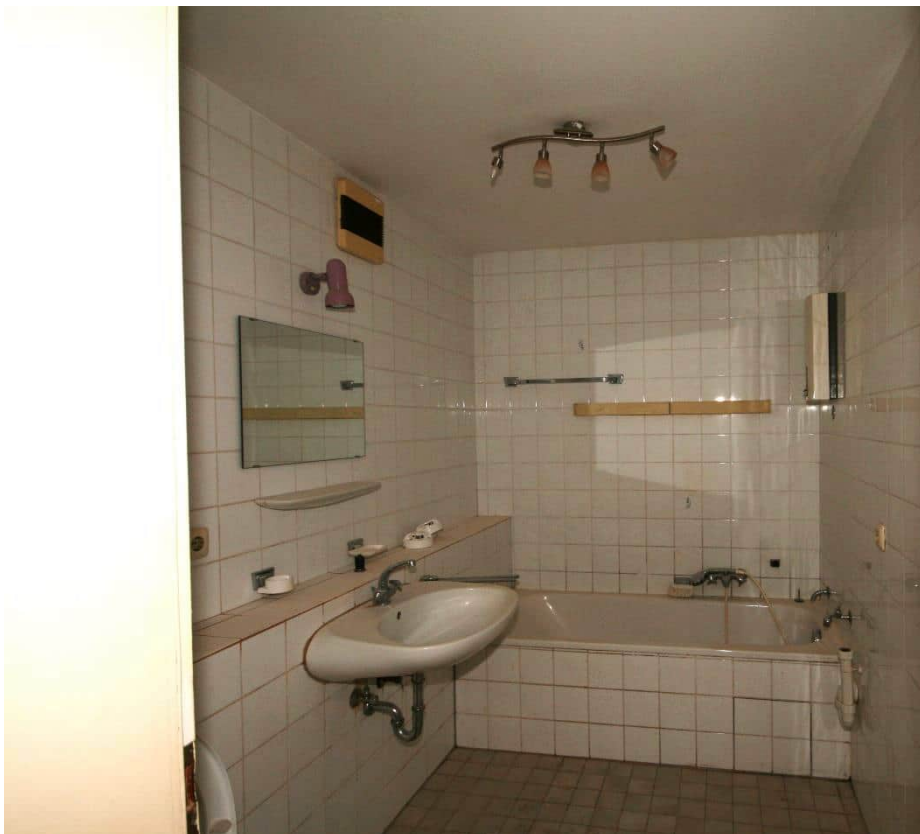
Foto Nr. 73 EG, Übersicht Raum Nr. 0.03 nach Süden;

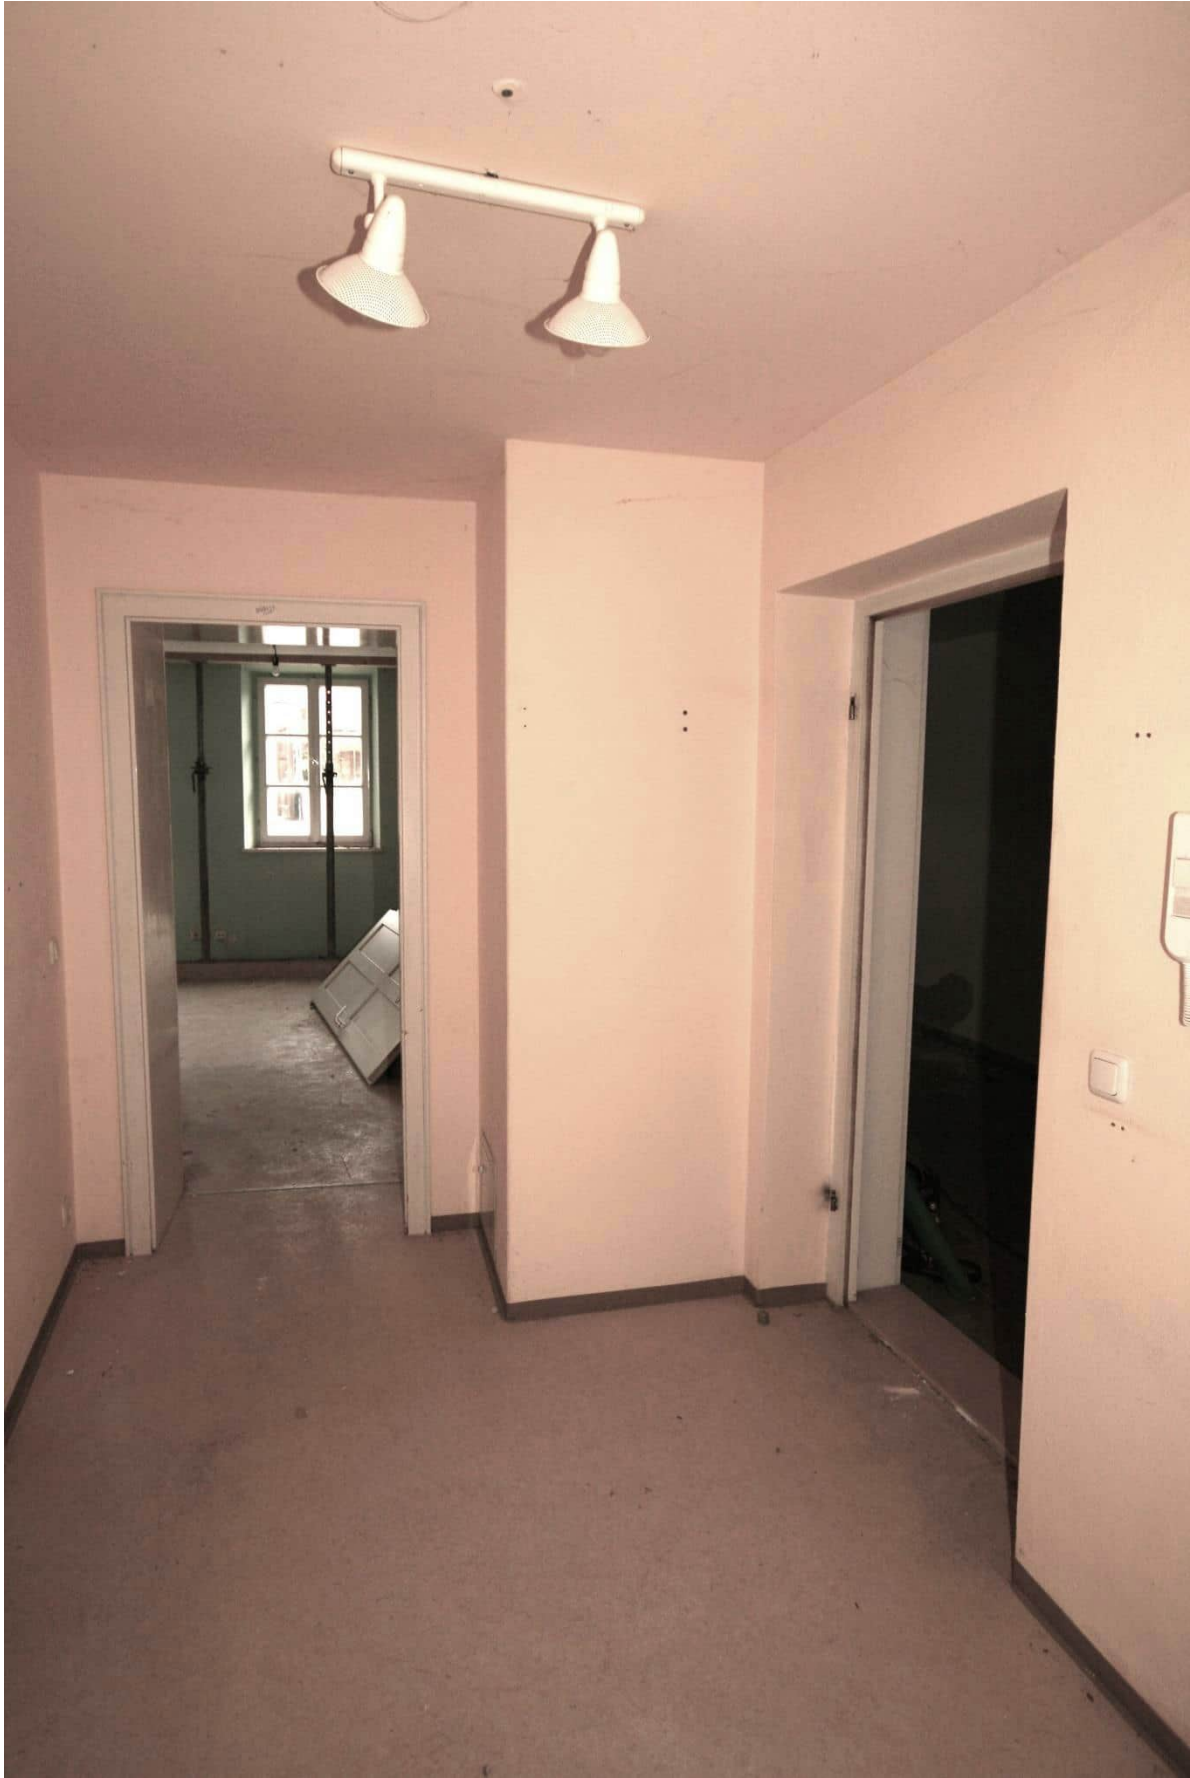
Foto Nr. 63 EG, Übersicht Raum Nr. 0.02 nach Westen: Wohnungsdiele mit Kaminführung;

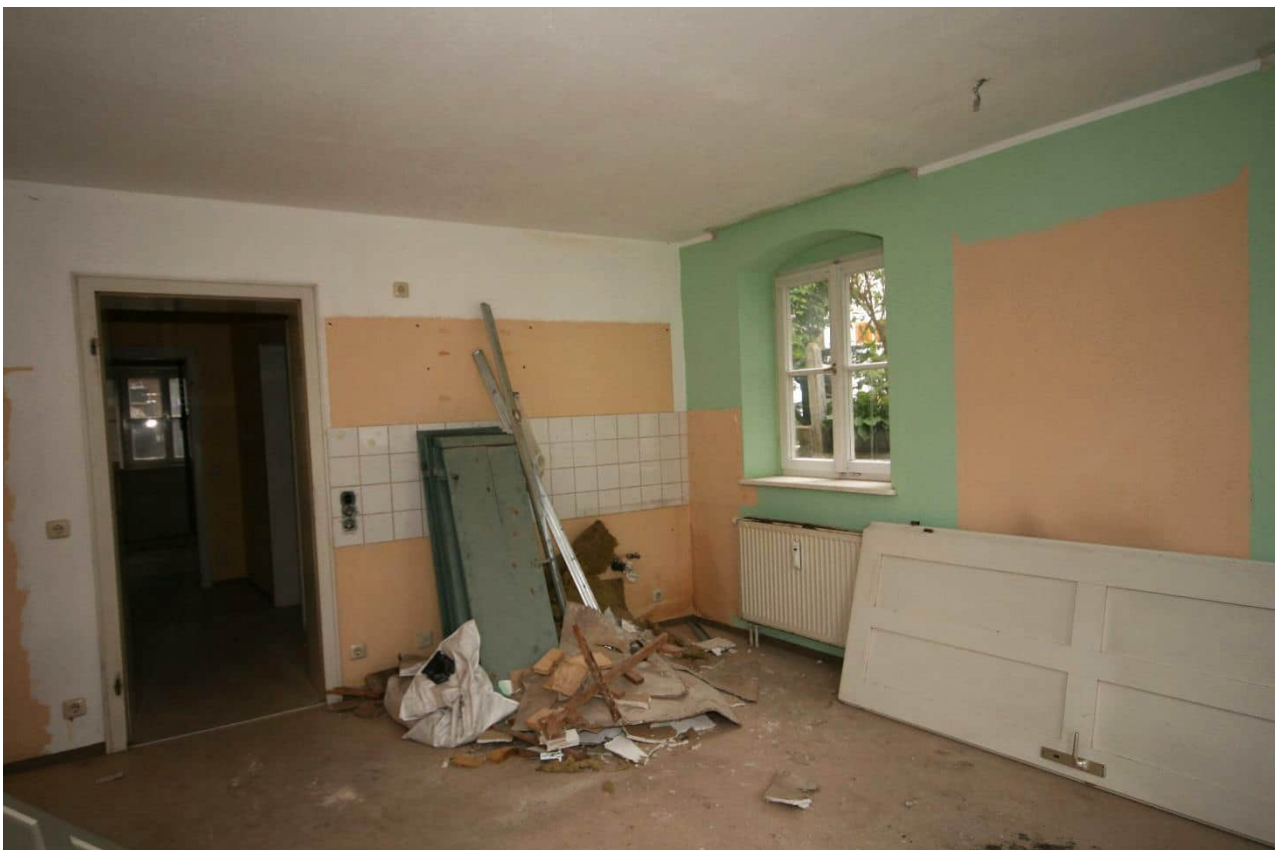
Foto Nr. 65 EG, Übersicht Raum Nr. 0.01 nach Südosten; Fenster mit Stichbogensturz

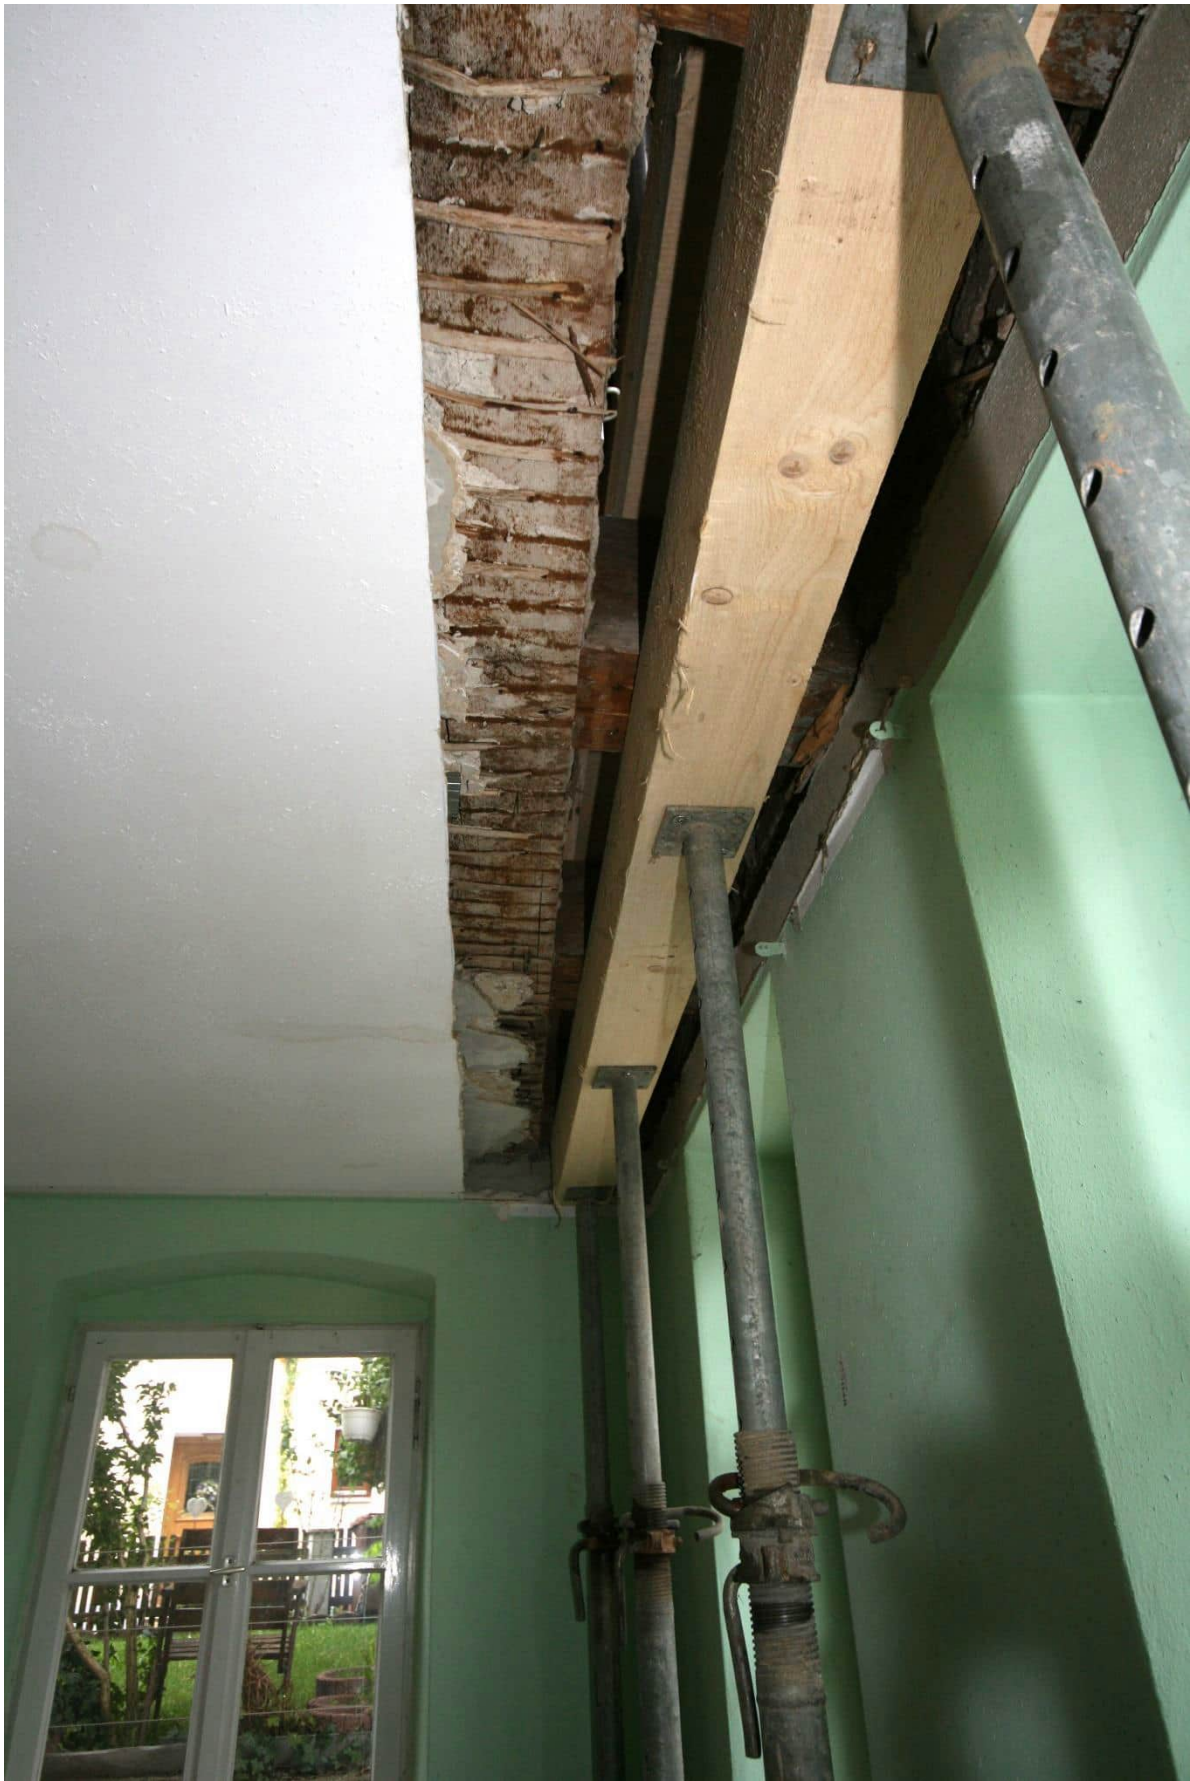
Foto Nr. 66 EG, Raum Nr. 0.01 nach Süden, Deckenausschnitt: Putzdecke mit Haselruten auf Brettern, als Putzträger unter Gipskartondecke auf Trägerkonstruktion mit darüber liegender Deckenbalkenlage wie vor;

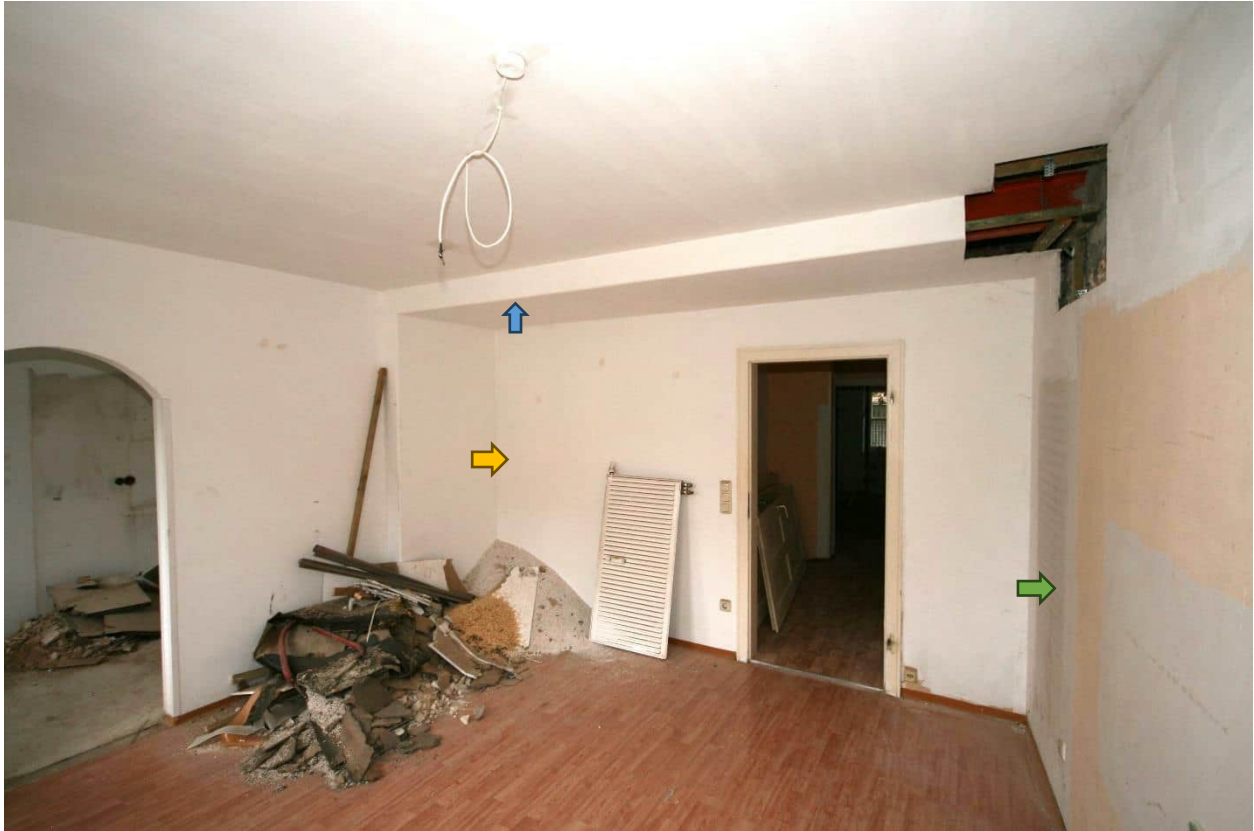
Foto Nr. 68 EG, Übersicht Raum Nr. 0.11 nach Südosten; Boden: Stabparkett, Decken Gipskarton unter Putzdecke; Pfeil gelb: Gipskartonwand; Pfeil grün: Wand gemauert (Vollziegel) unter Gipskarton; Pfeil blau: Siehe nachfolgendes Foto Nr. 69;

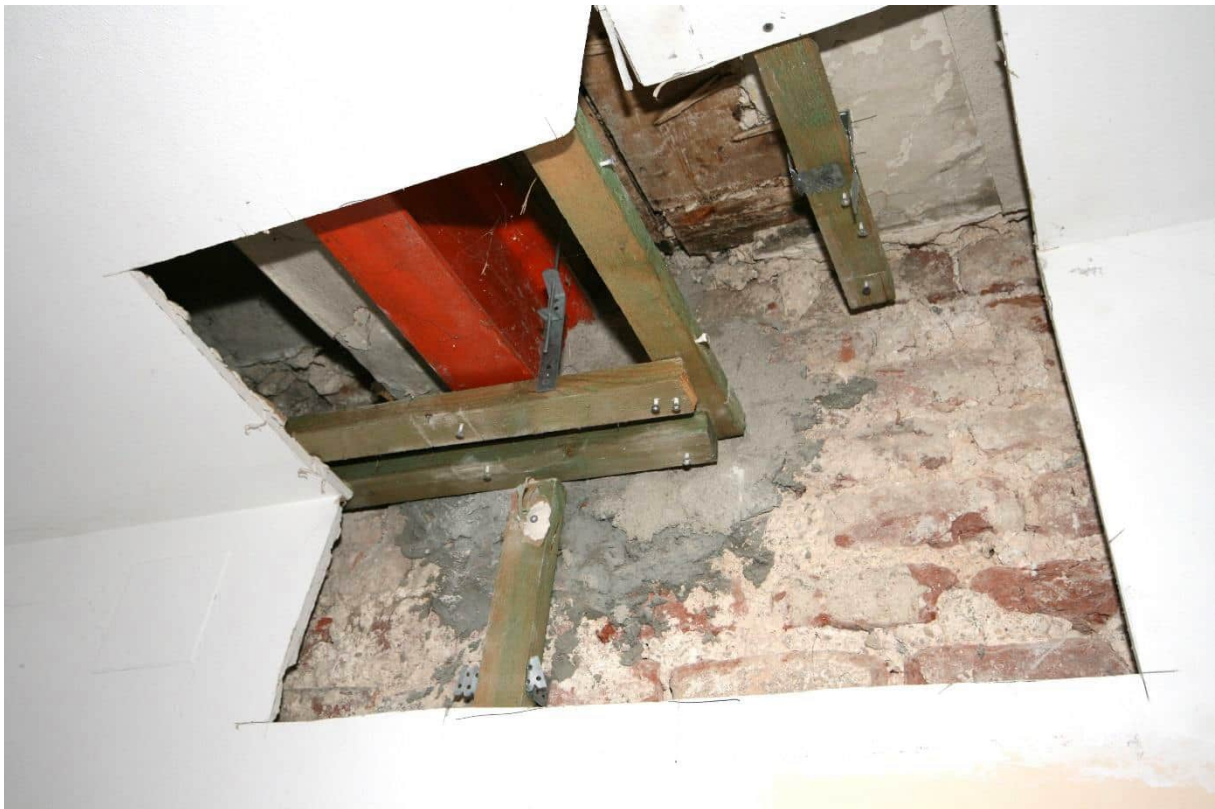
Foto Nr. 69 EG, Wand-/Deckenausschnitt nach Süden: Deckenkanal mit Eisenträger unter Gipskartondecke;

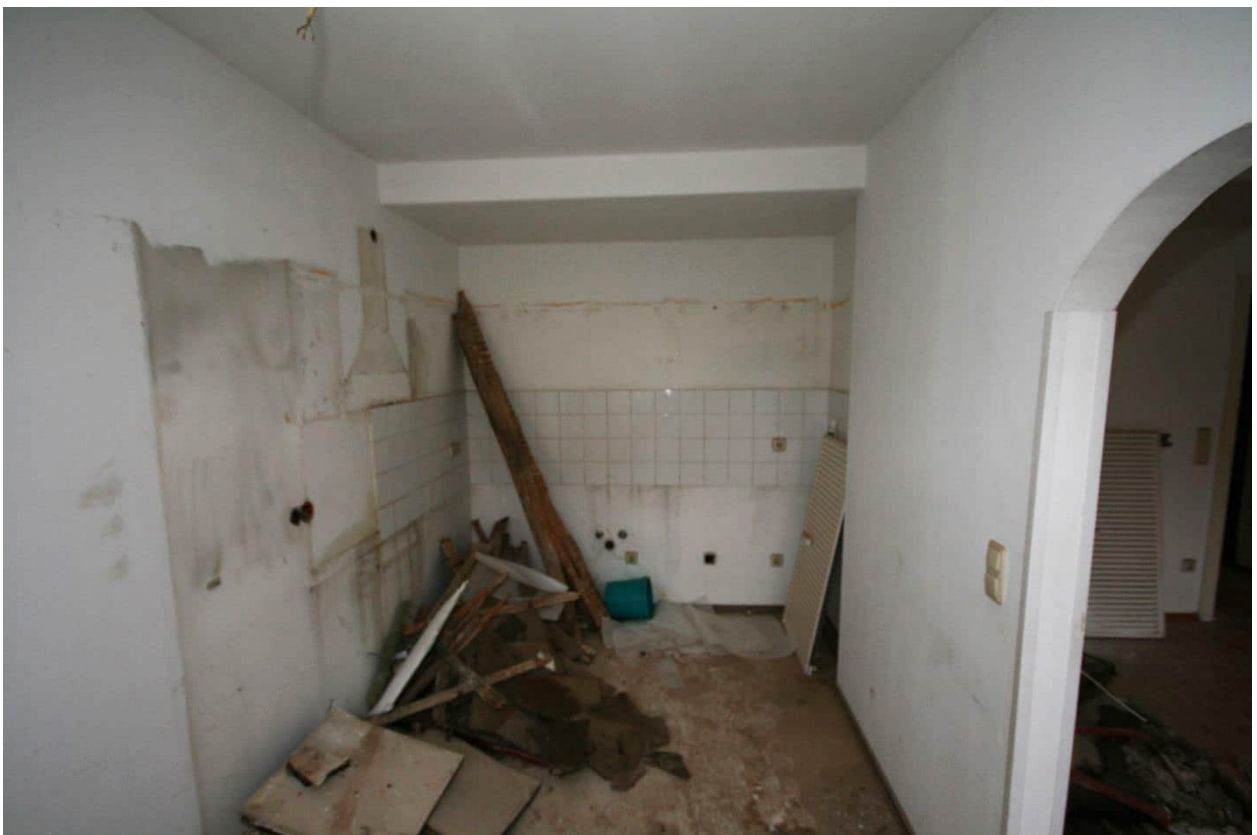
Foto Nr. 70 EG, Übersicht Raum Nr. 0.10 nach Osten: Leichte Trennwand (Gipskarton) zu südlich angrenzendem Raum Nr. 0.11 mit Deckenkanal wie vor;
