Stadt Friedberg, Thal 14, Fotodokumentation zur Bauaufnahme

17.10.2024 Stadt Friedberg, Thal 14, ehem. Fronveste, Fotodokumentation zur Bauaufnahme

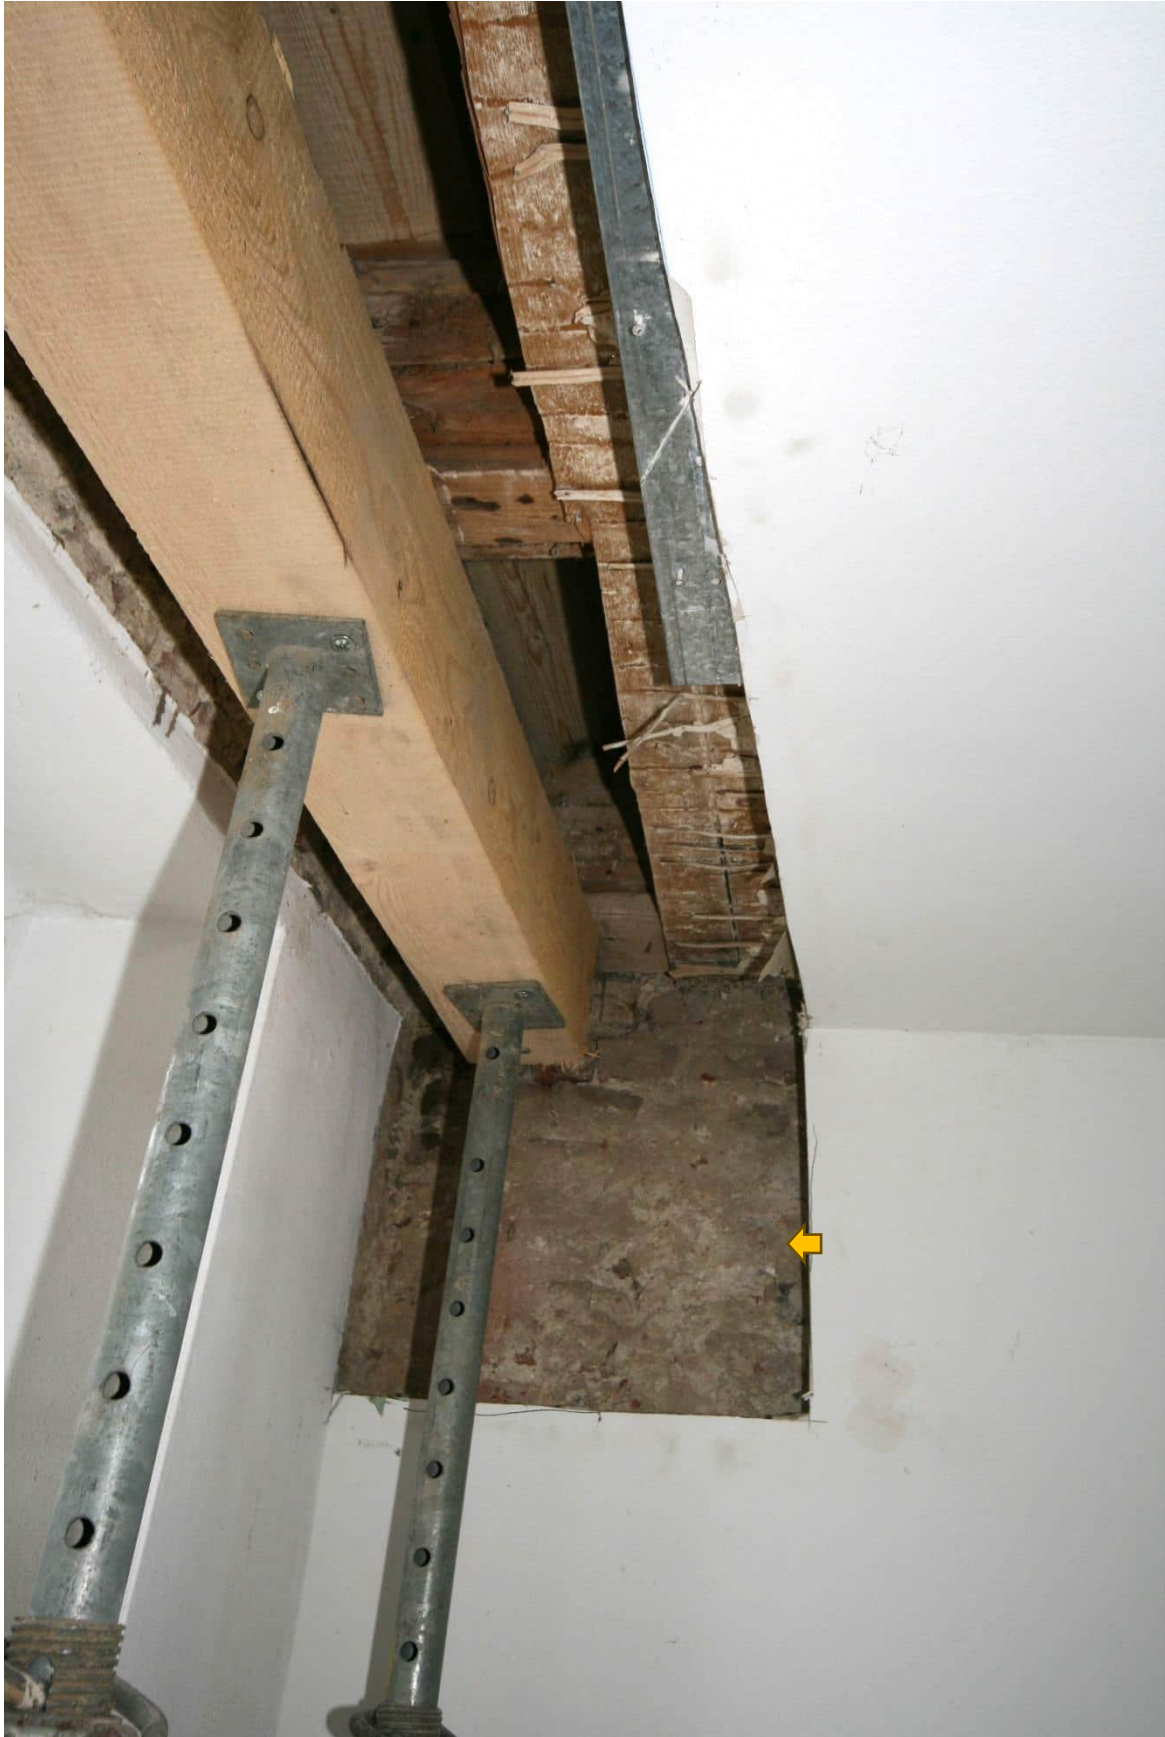
Foto Nr. 71 EG, Übersicht Raum Nr. 0.10 Norden, Deckenausschnitt: Putzdecke mit Haselruten auf Brettern als Putzträger unter Gipskartondecke auf Trägerkonstruktion mit darüber liegender Deckenbalkenlage wie vor; Pfeil: Bauzeitliche nördliche Außenwand aus Vollziegelmauerwerk unter Gipskartonwand;

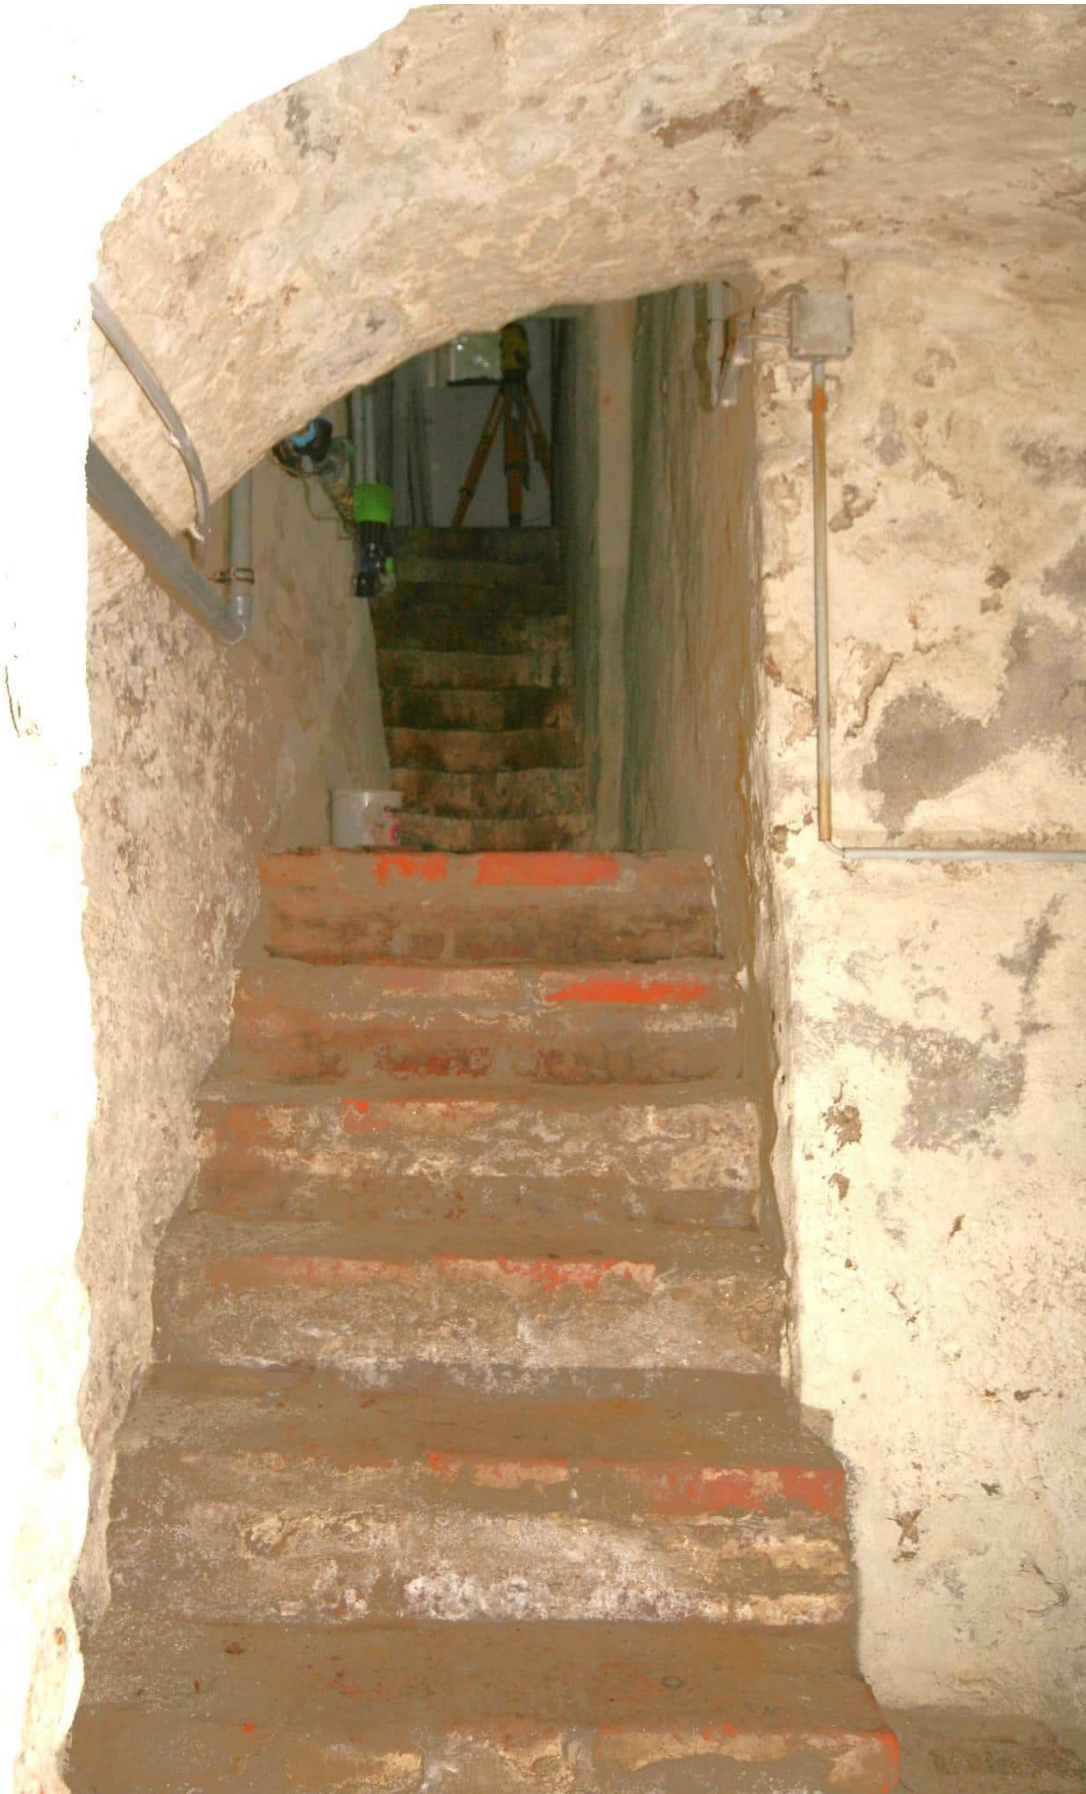
Foto Nr. 53 KG, Raum Nr. -1.00 nach Osten: Treppenabgang gemauert, mit Zwischenpodest;

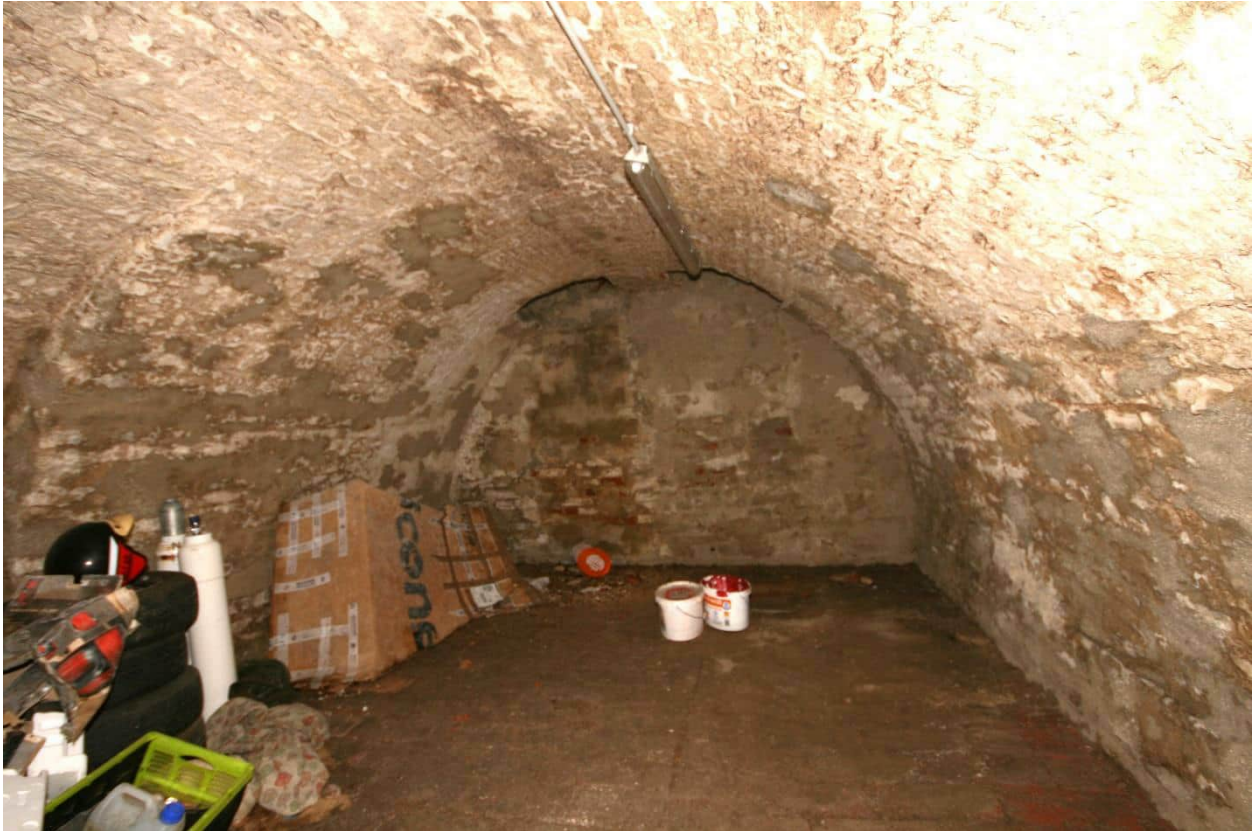
Foto Nr. 54 KG, Raum Nr. -1.01 nach Süden: Tonnengewölbe mit tief ansetzendem Kämpfer, Vollziegel gemauert und mehrmals geschlämmt; Boden: Vollziegel;

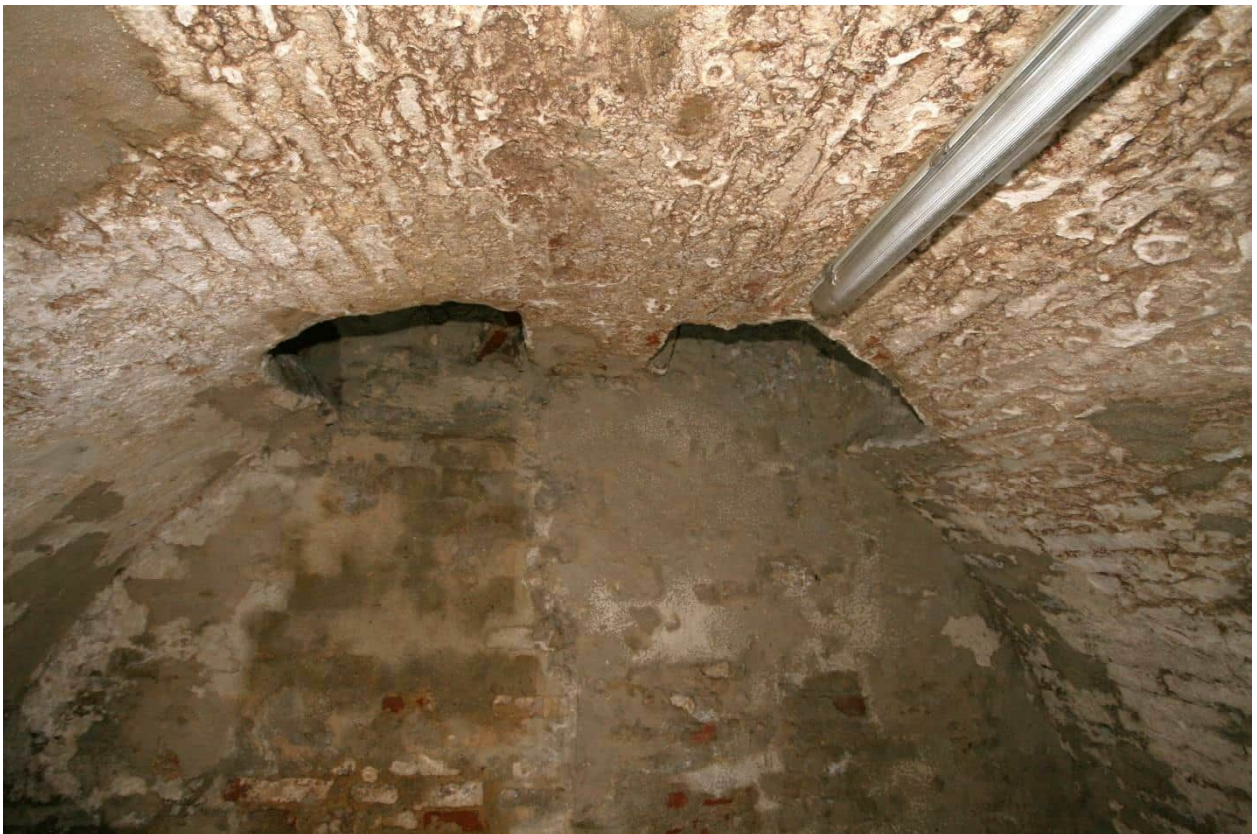
Foto Nr. 55 KG, Raum Nr. -1.01 nach Süden: Tonnengewölbe wie vor; Öffnungen zu Lichtschächten führend;

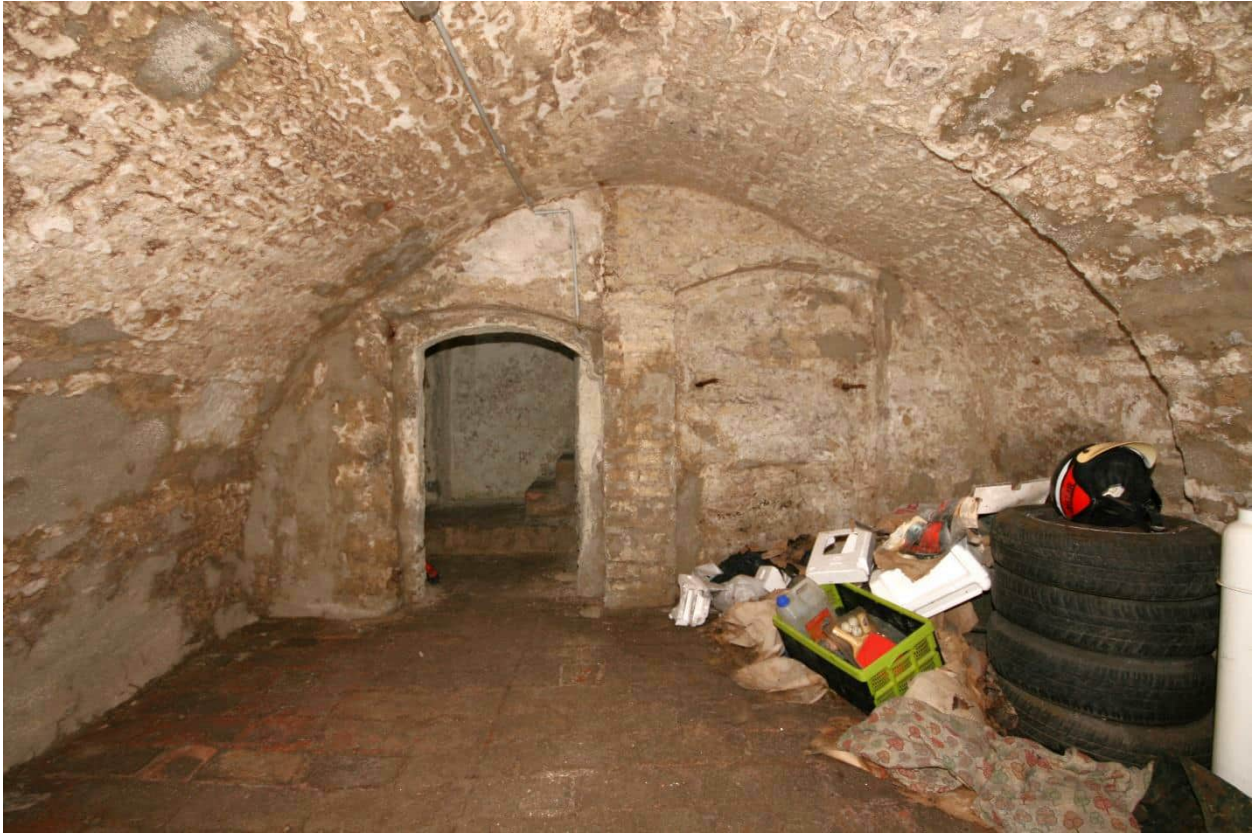
Foto Nr. 56 KG, Raum Nr. -1.01 nach Norden: Tonnengewölbe wie vor; gemauerte Türöffnung mit Wandnische;

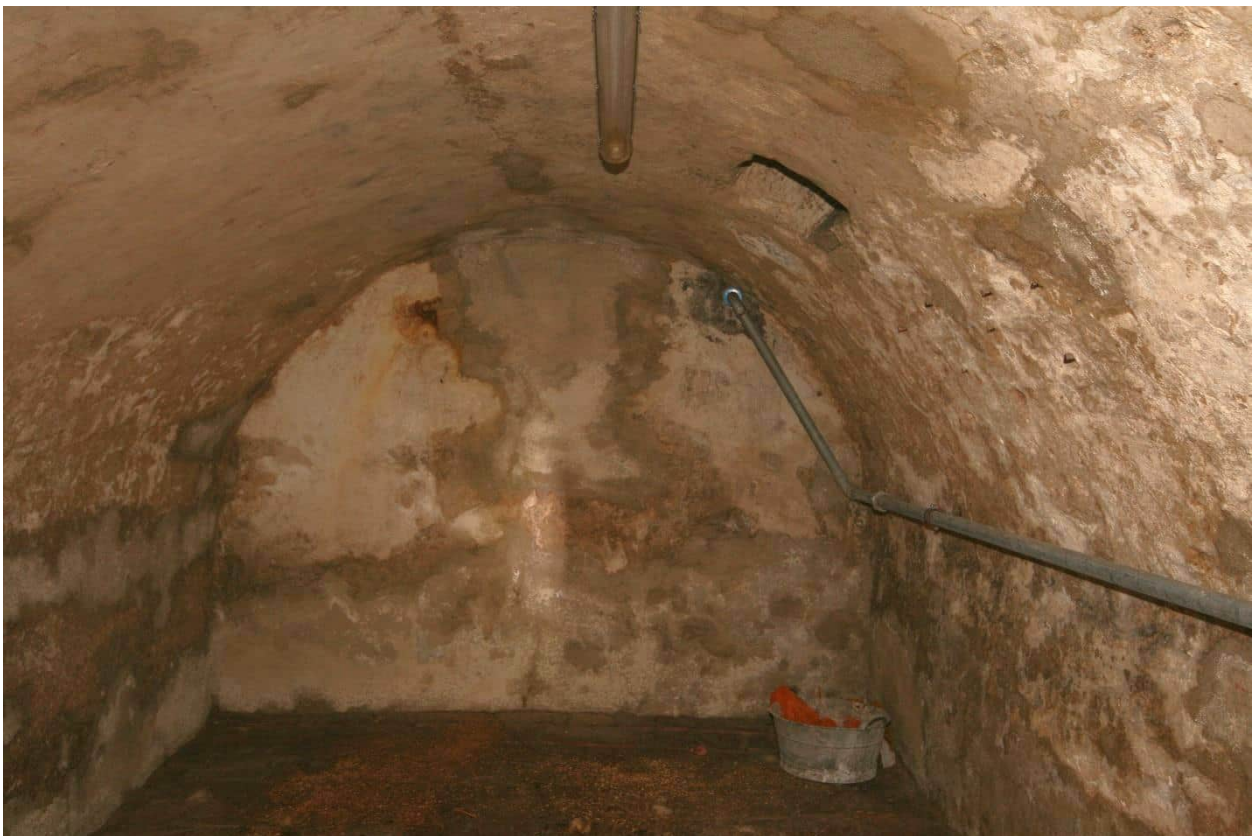
Foto Nr. 57 KG, Raum Nr. -1.02 nach Westen: Tonnengewölbe gemauert wie vor, mit mittig ansetzendem Kämpfer; zugesetzte Lichtnische;

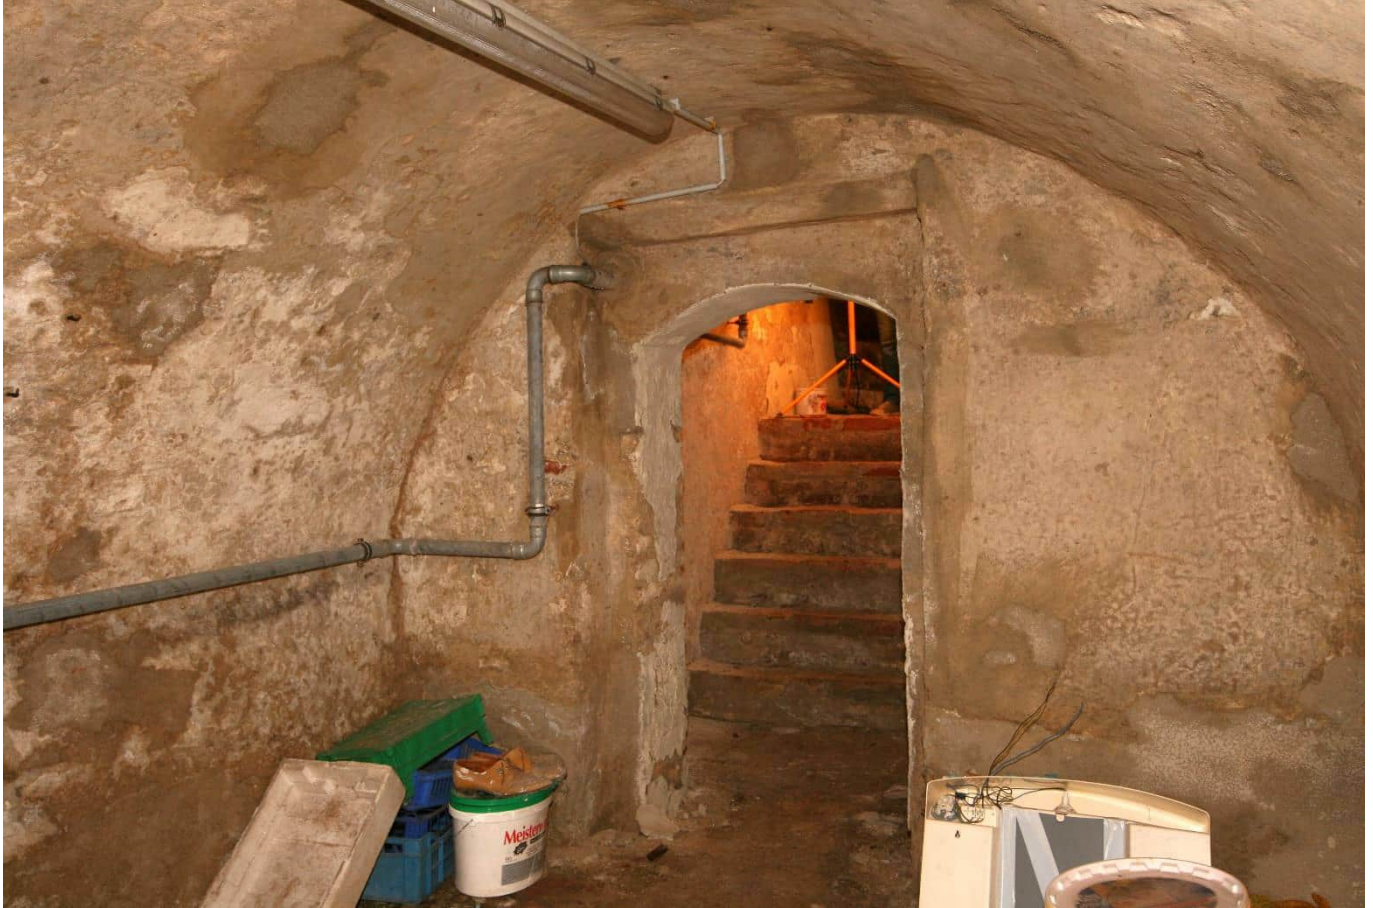
Foto Nr. 58 KG, Raum Nr. -1.02 nach Osten: Tonnengewölbe wie vor mit Türöffnung und Treppenansatz;

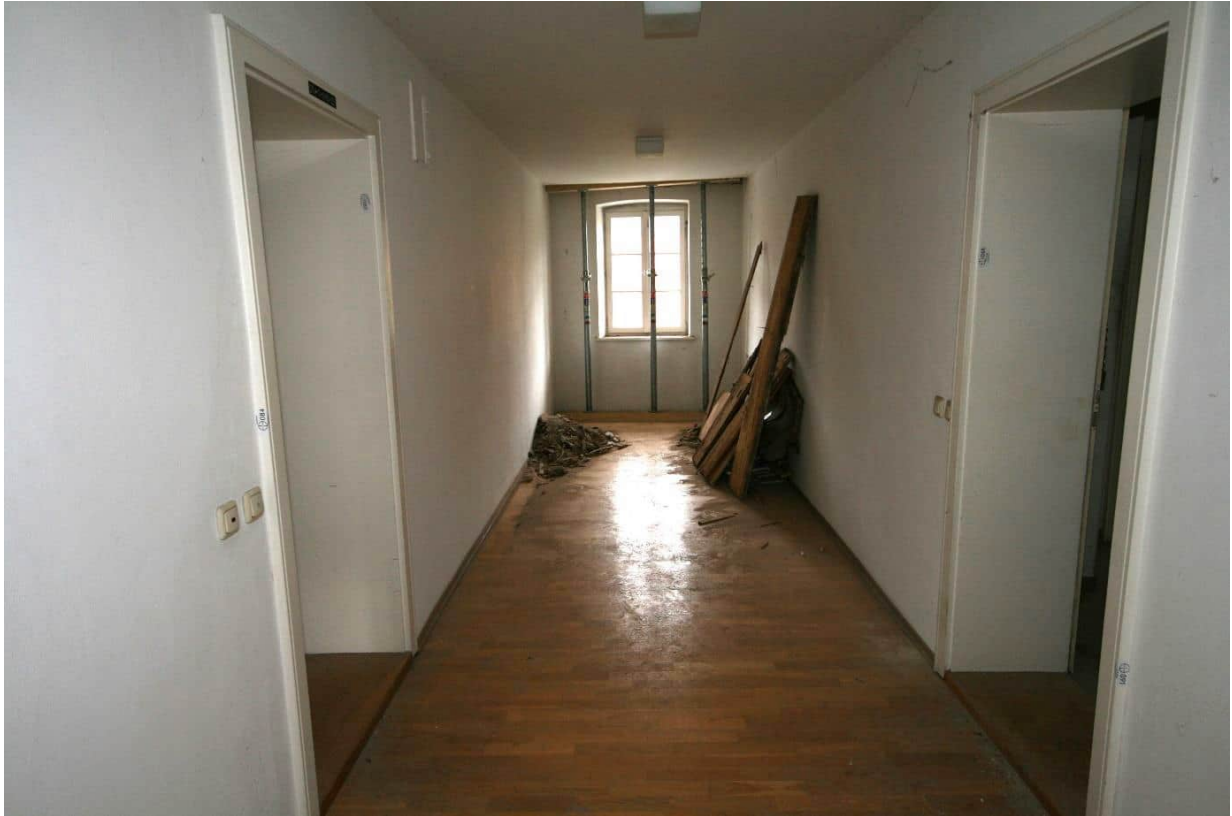
Foto Nr. 10 OG, Übersicht Raum Nr. 1.05, Querflur nach Westen; Boden: PVC-Belag auf Estrich, Decke: Gipskarton, darüber Putzdecke auf Haselruten und Bretterlage als Putzträger; Hintergrund: Statische Präventivmaßnahmen zur Gebäudesicherung;

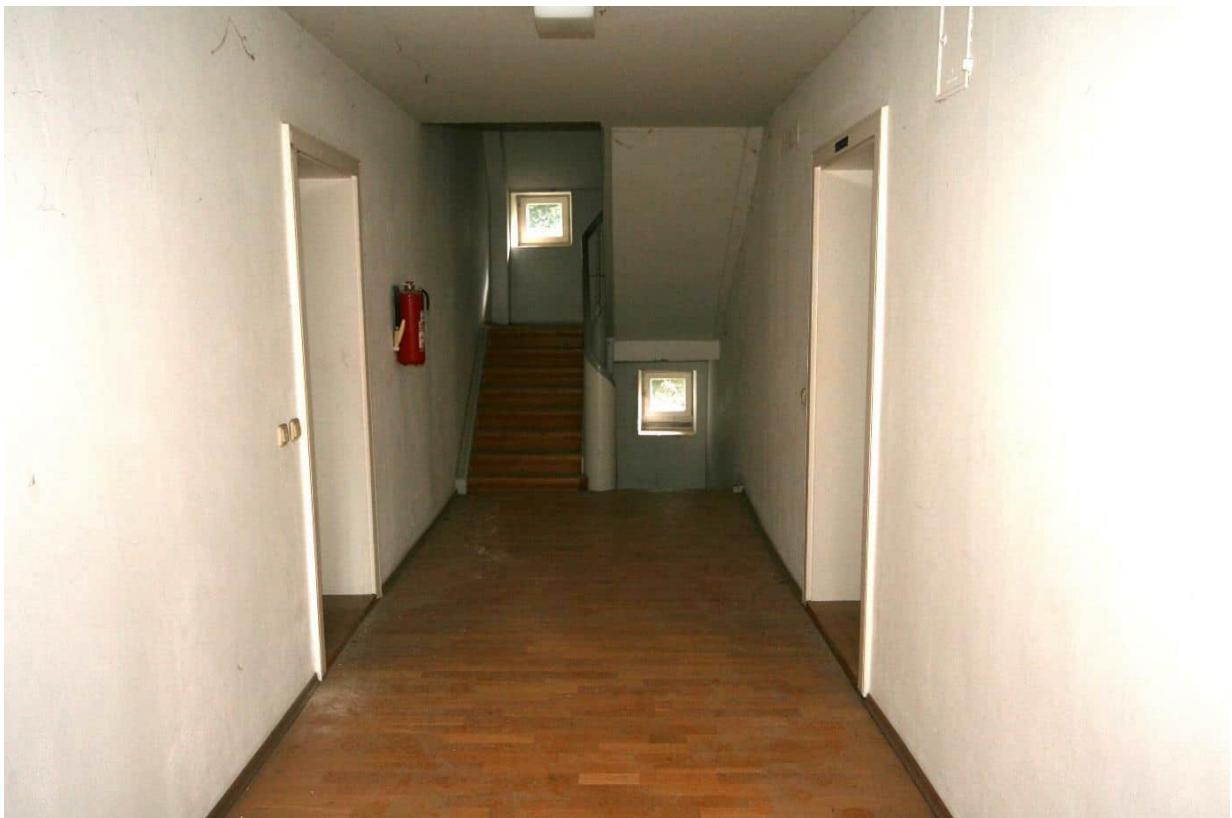
Foto Nr. 11 OG, Raum Nr. 1.05, Querflur nach Osten mit Stockwerkstreppe, sonst wie vor;

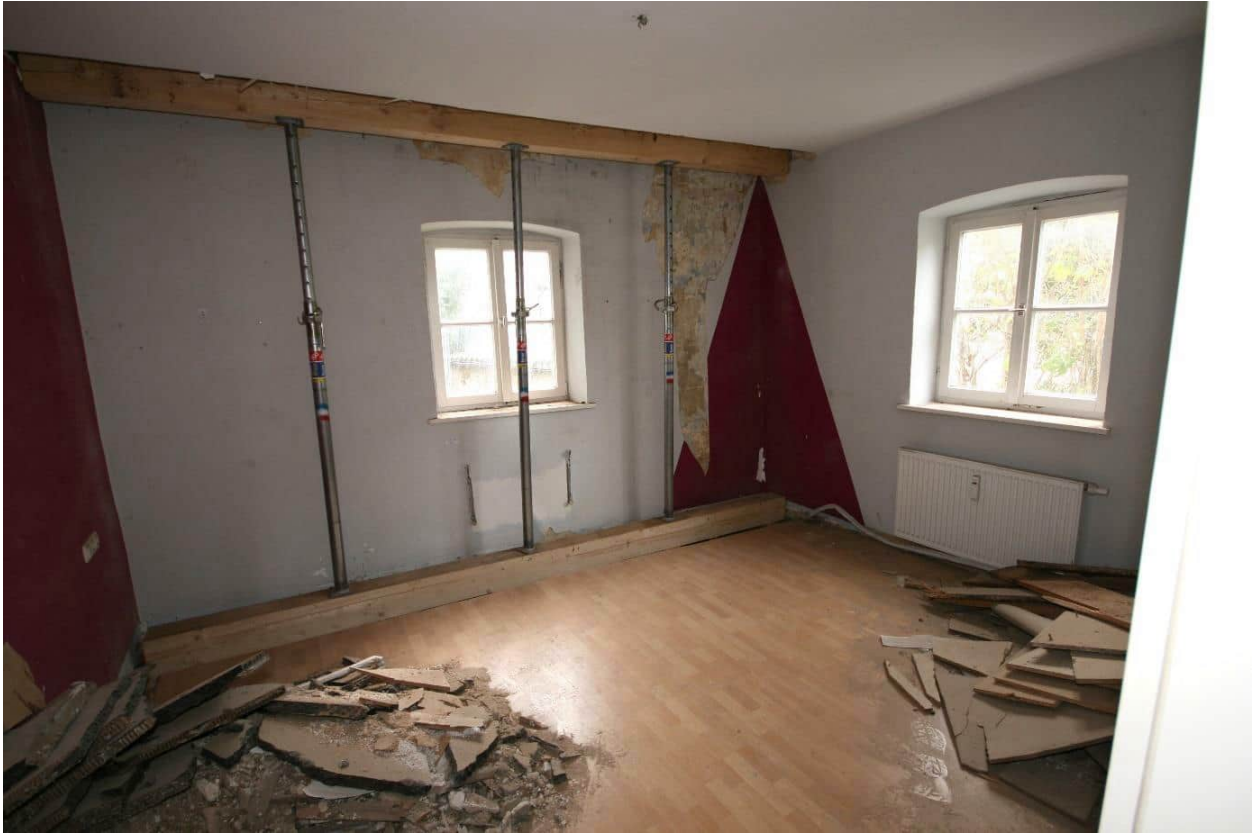
Foto Nr. 12 OG, Übersicht Raum Nr. 1.04 nach Südosten; Boden: PVC-Belag auf Estrich, Decke: Gipskarton, darüber Putzdecke auf Haselruten und Bretterlage als Putzträger;

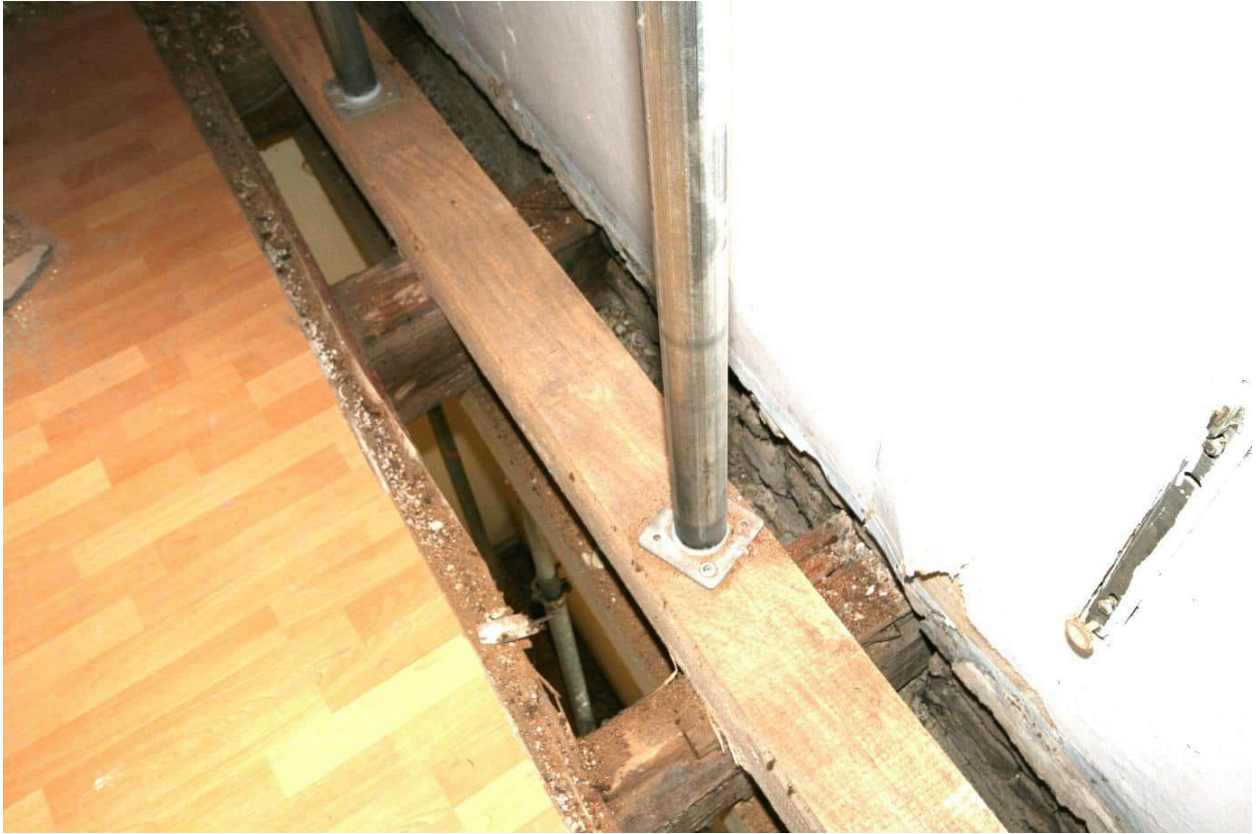
Foto Nr. 14 OG, Raum Nr. 1.04 nach Norden: Bodenausschnitt mit Blick auf die Balkenlage über EG;

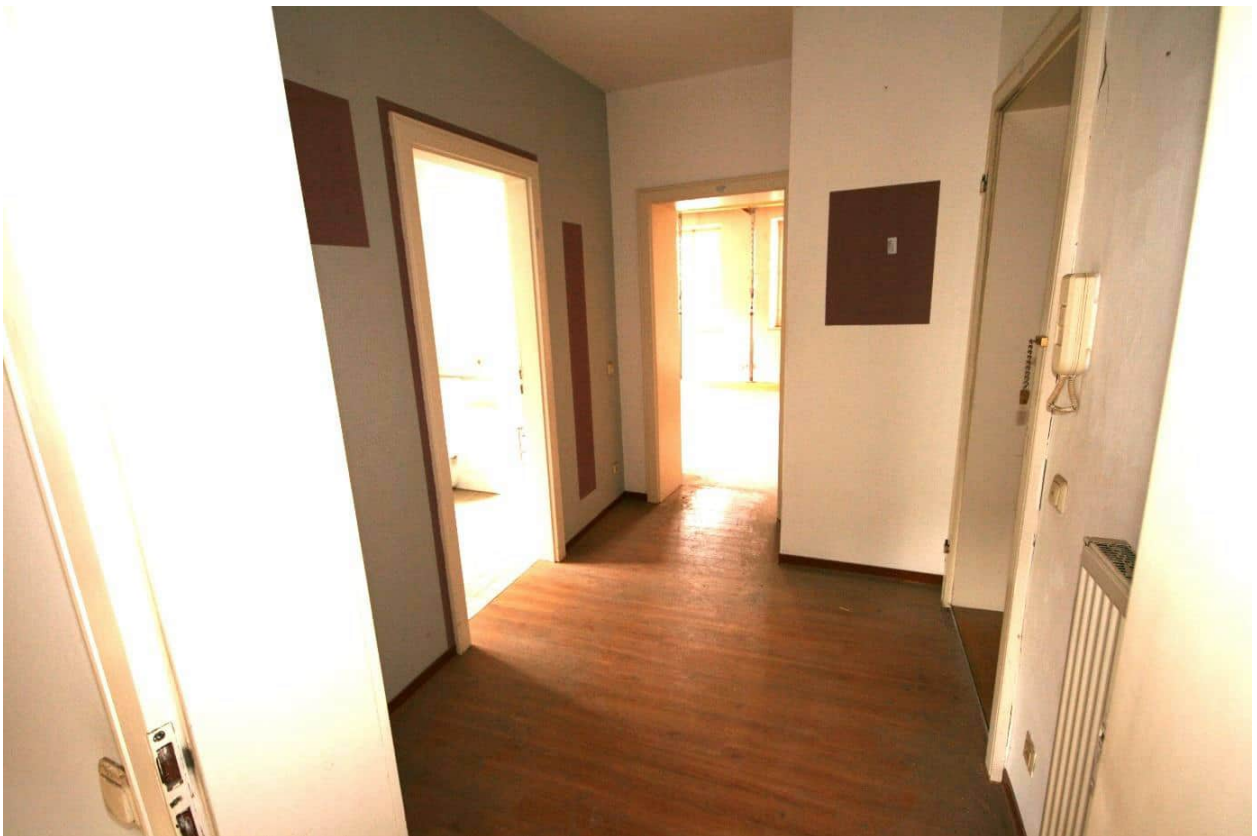
Foto Nr. 15 OG, Übersicht südlicher Wohnungsflur Raum Nr. 1.03 nach Westen; Boden: PVC-Belag auf 4 cm Estrich, Decke: Gipskarton, darüber Putzdecke auf Haselruten und Bretterlage als Putzträger wie vor; Kaminführung,

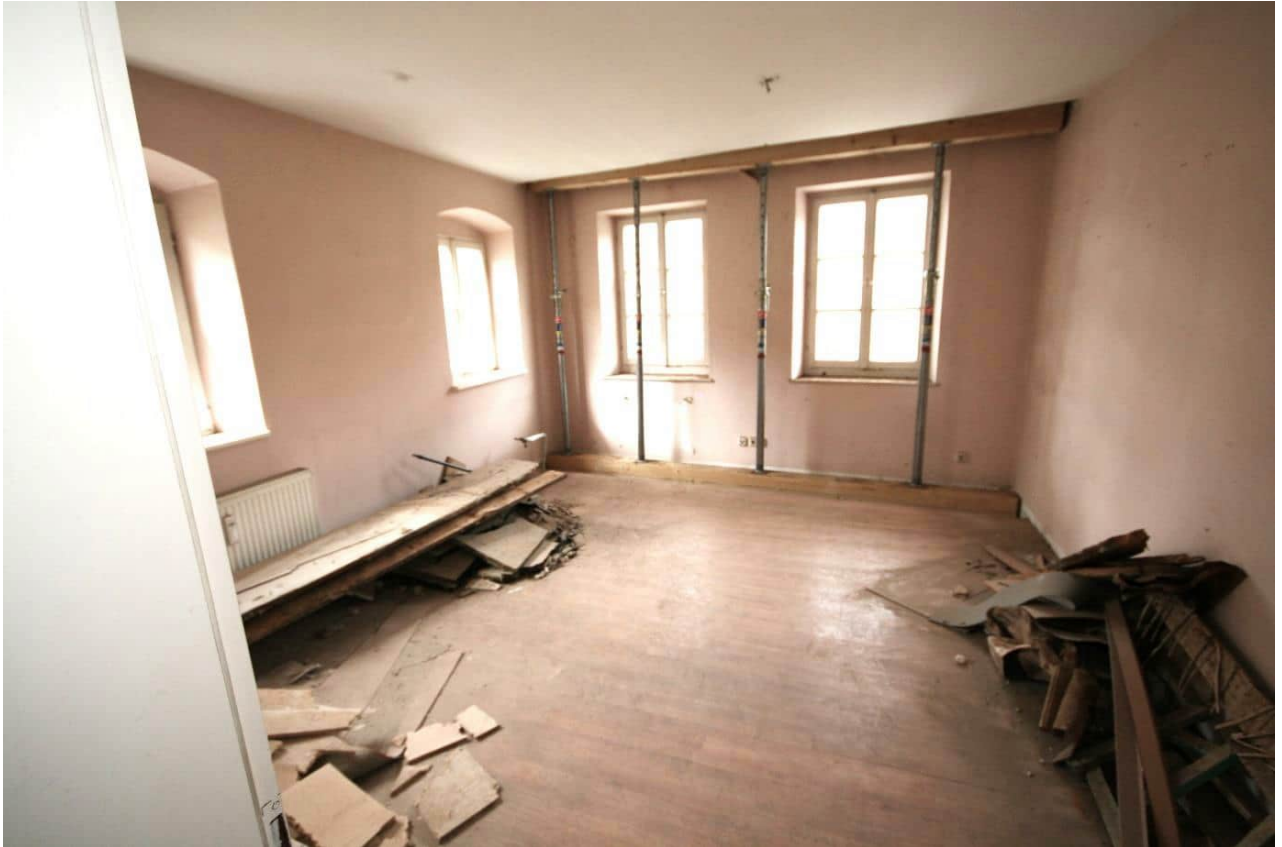
Foto Nr. 16 OG, Übersicht Raum Nr. 1.01 nach Südwesten: Boden und Decke wie vor; unterschiedliche Fensterstürze in der Süd- und Westwand;

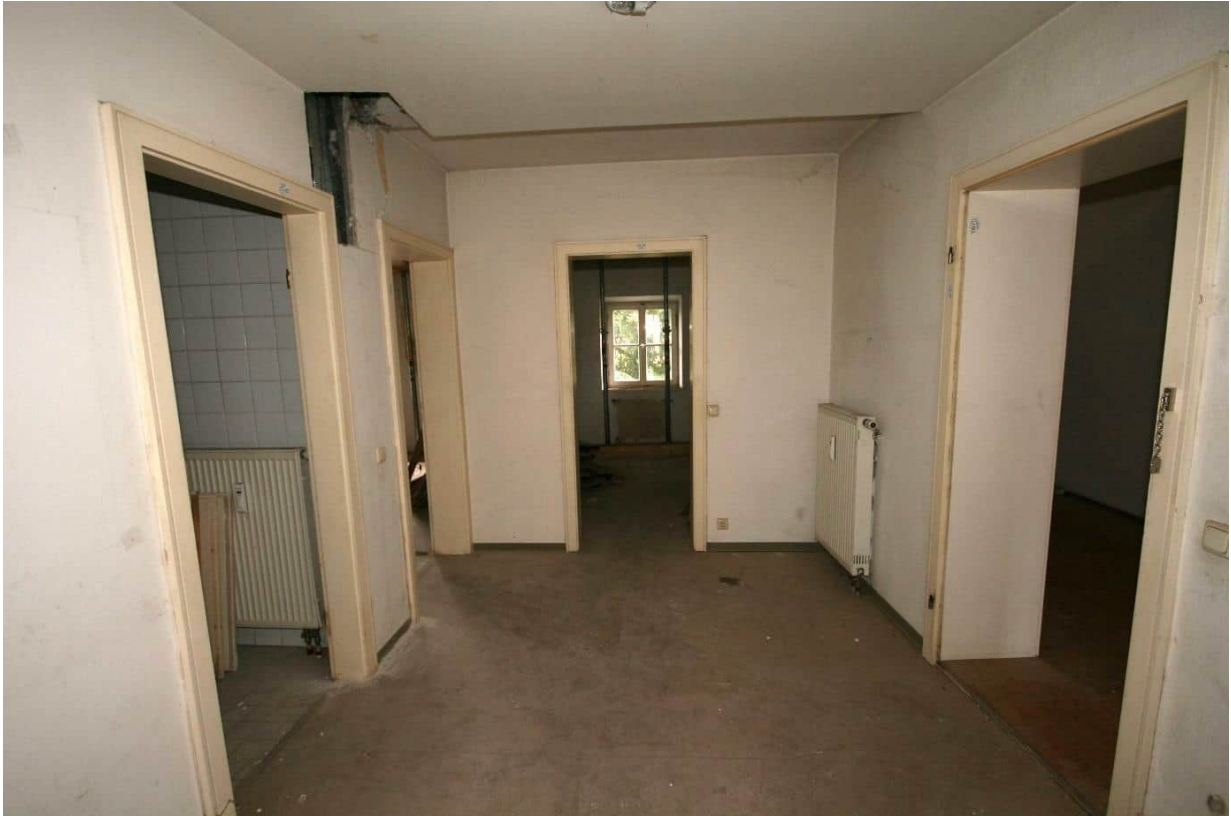
Foto Nr. 21 OG, Übersicht nördliche Diele Raum Nr. 1.10 nach Osten: Boden und Decke wie vor;

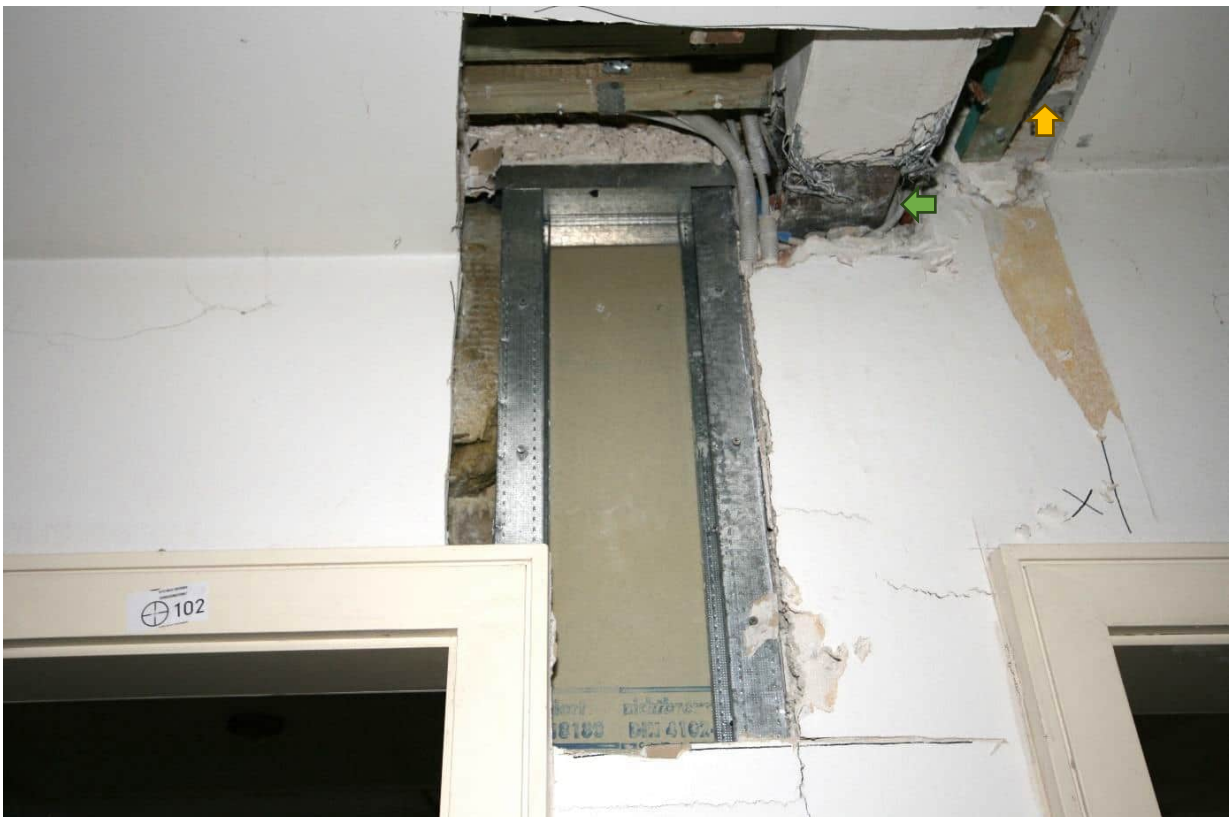
Foto Nr. 22 OG, Raum Nr. 1.10 nach Norden; Wandausschnitt: Gipskartonständerwand mit Dämmung auf Metallrahmen, Decke Gipskarton auf Lattung, darüber Putzdecke (gelber Pfeil); grüner Pfeil: HEA-Profilträger (T-Träger) unter Verputz (HWL-Platten);

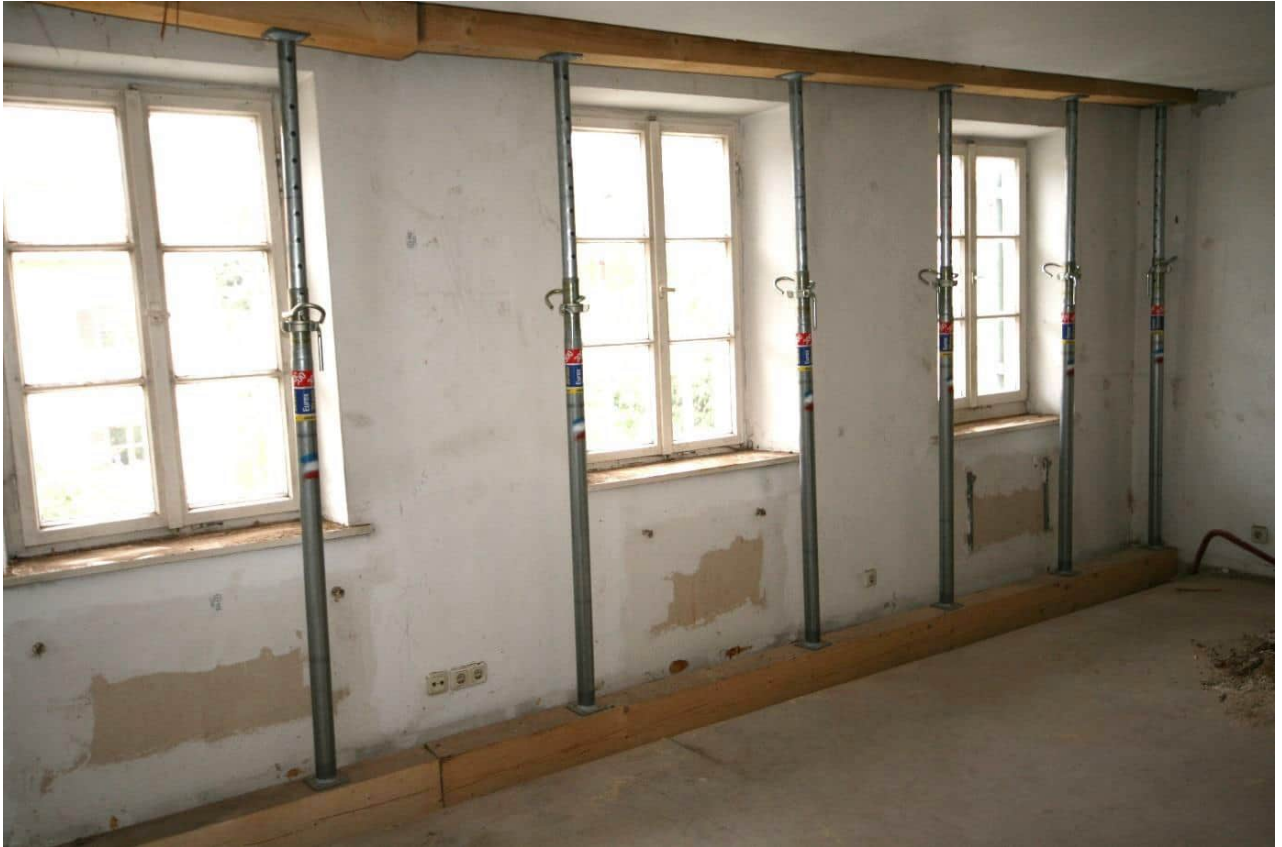
Foto Nr. 23 OG, Übersicht Raum Nr. 1.09 nach Nordwesten: Boden und Decke wie vor;

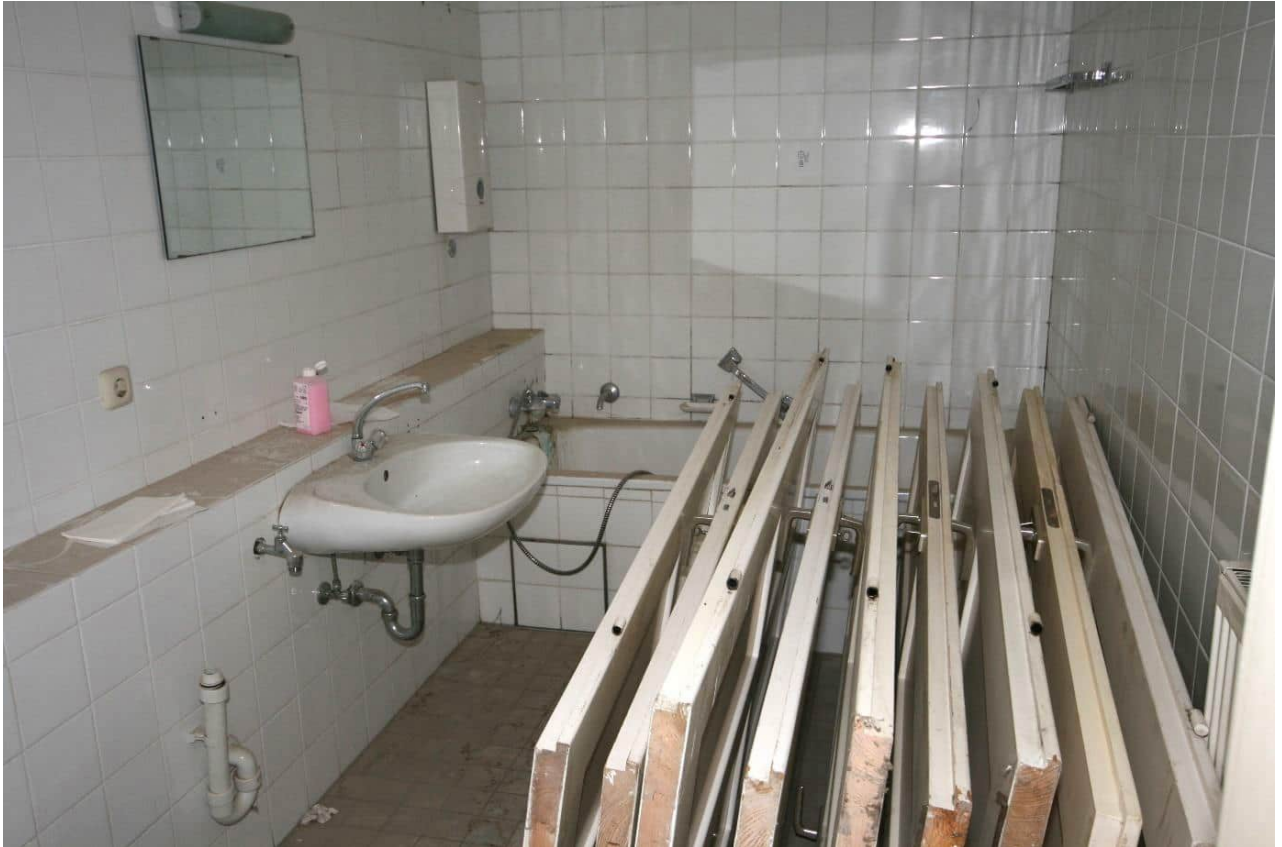
Foto Nr. 25 OG, Übersicht Raum Nr. 1.08 nach Norden; Boden: Fliesenbelag auf Estrich, Decke: wie vor;

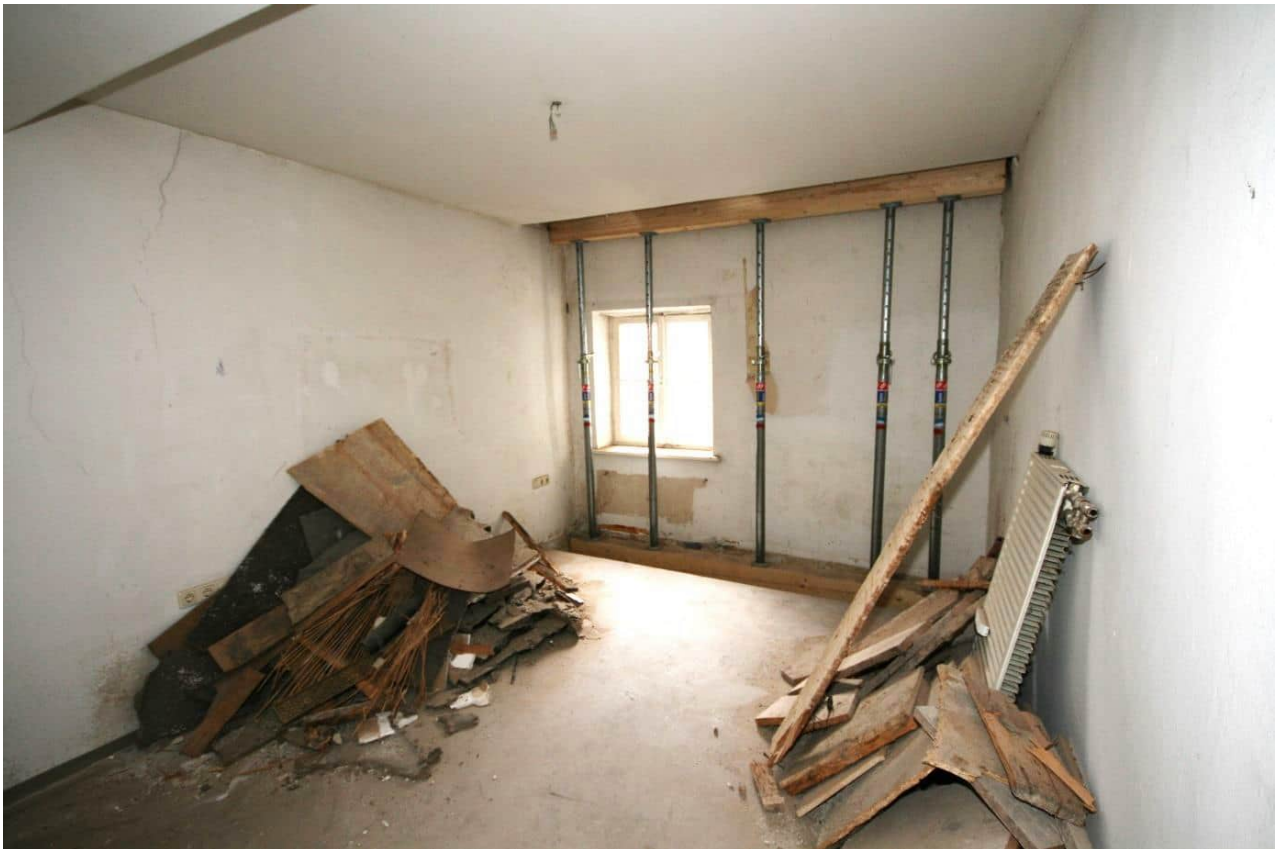
Foto Nr. 26 OG, Übersicht Raum Nr. 1.07 nach Osten:

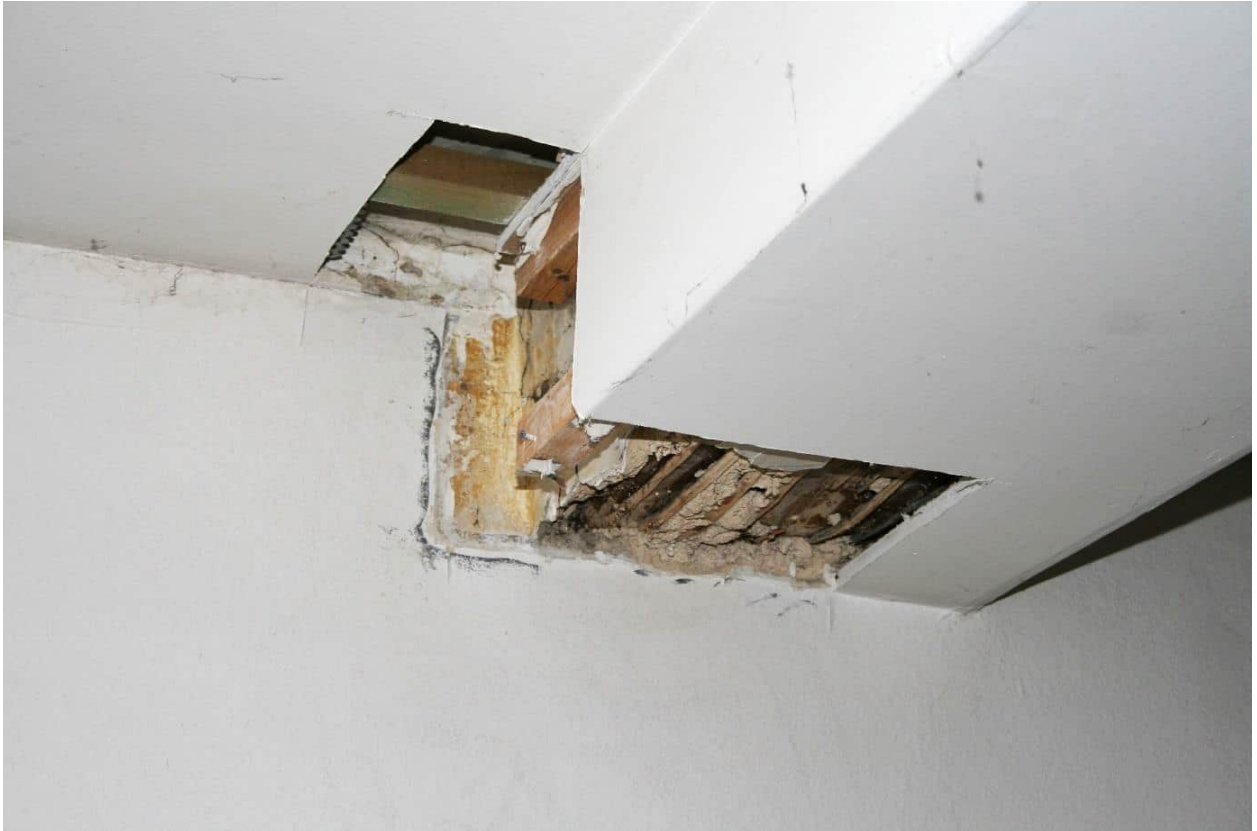
Foto Nr. 28 OG, Raum Nr. 1.07 nach Norden; Deckenausschnitt: Balkenunterzug unter Verputz und Fassungen; Putzträger: Haselruten; darunter Gipskarton auf Lattung wie vor, Decke ebenso;
