Stadt Friedberg, Thal 14, Fotodokumentation zur Bauaufnahme

17.10.2024 Stadt Friedberg, Thal 14, ehem. Fronveste, Fotodokumentation zur Bauaufnahme

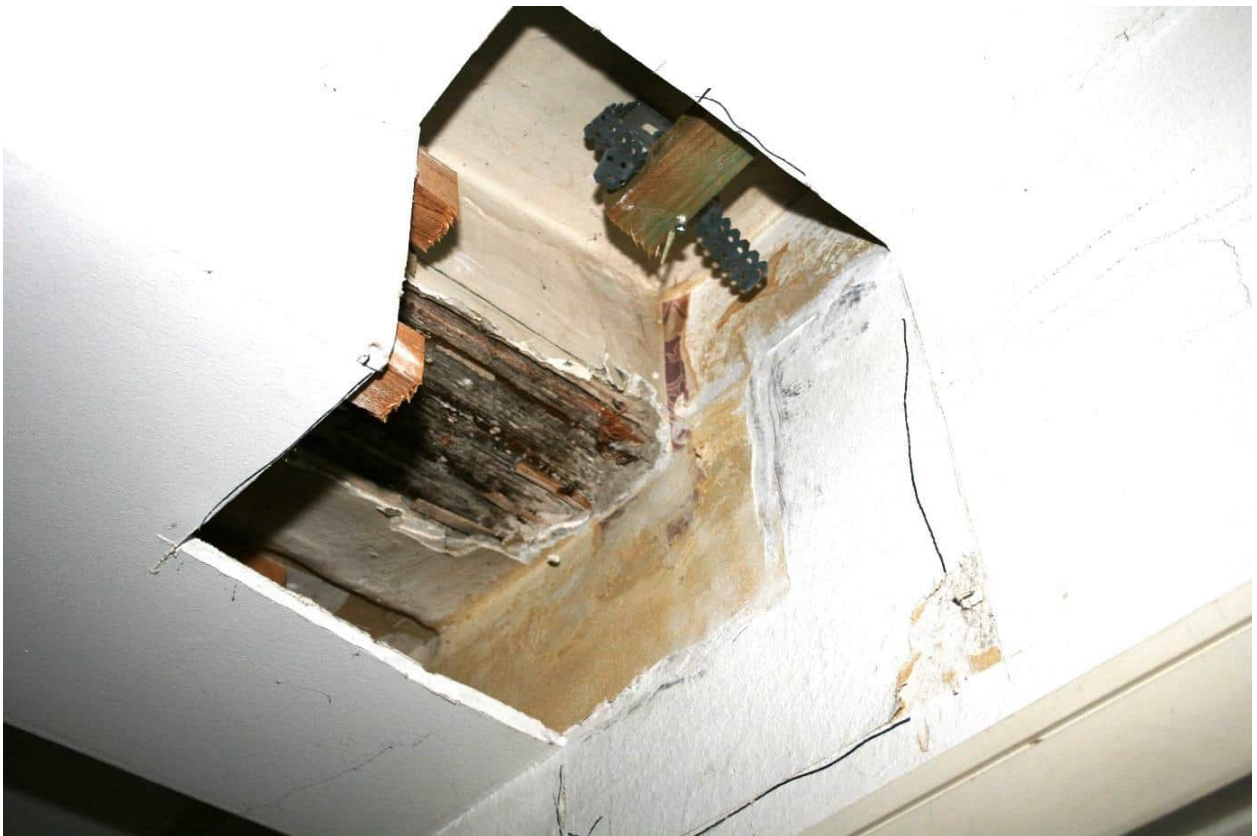
Foto Nr. 87 OG, Raum Nr. 1.07 nach Südosten: Deckenausschnitt: Balkenunterzug und Decke mit Fassungen wie vor;

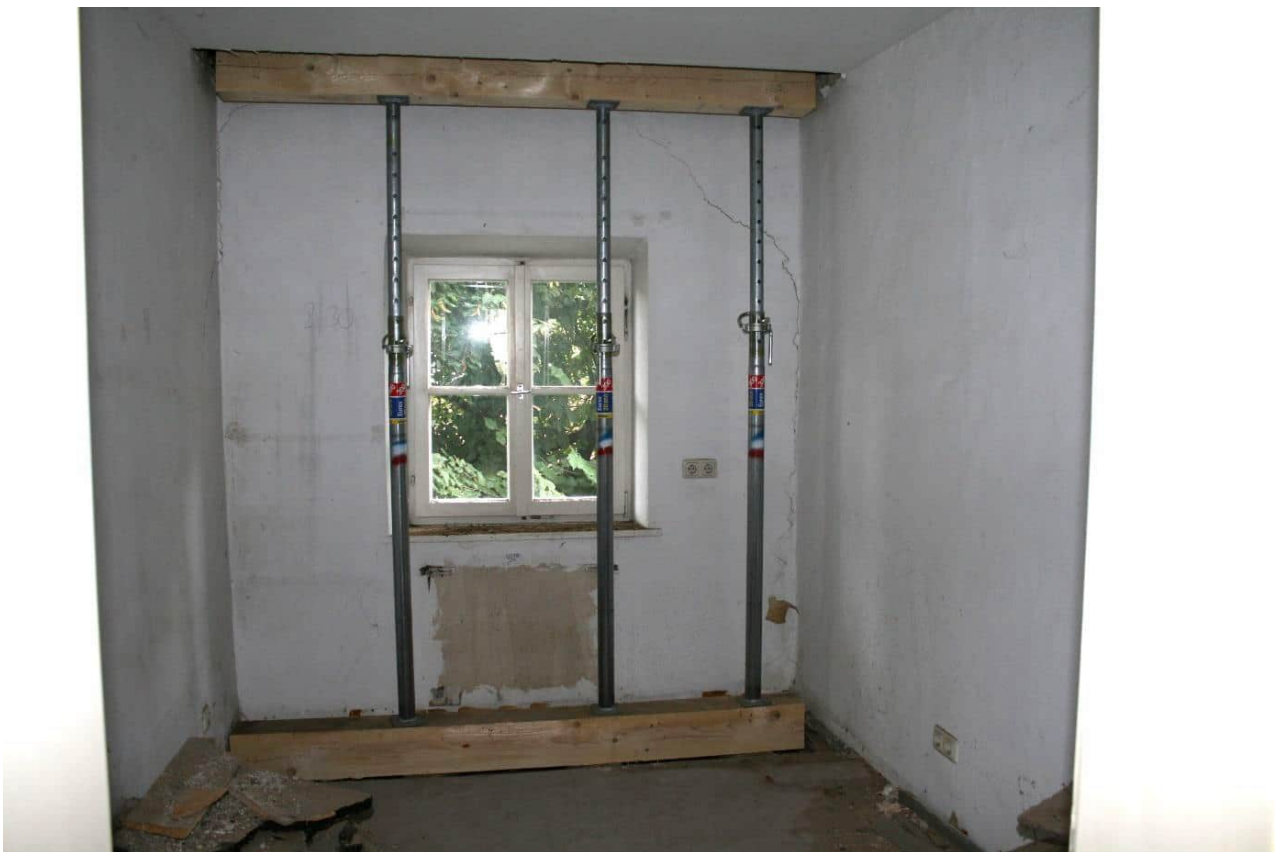
Foto Nr. 31 OG, Übersicht Raum Nr. 1.07 nach Osten:

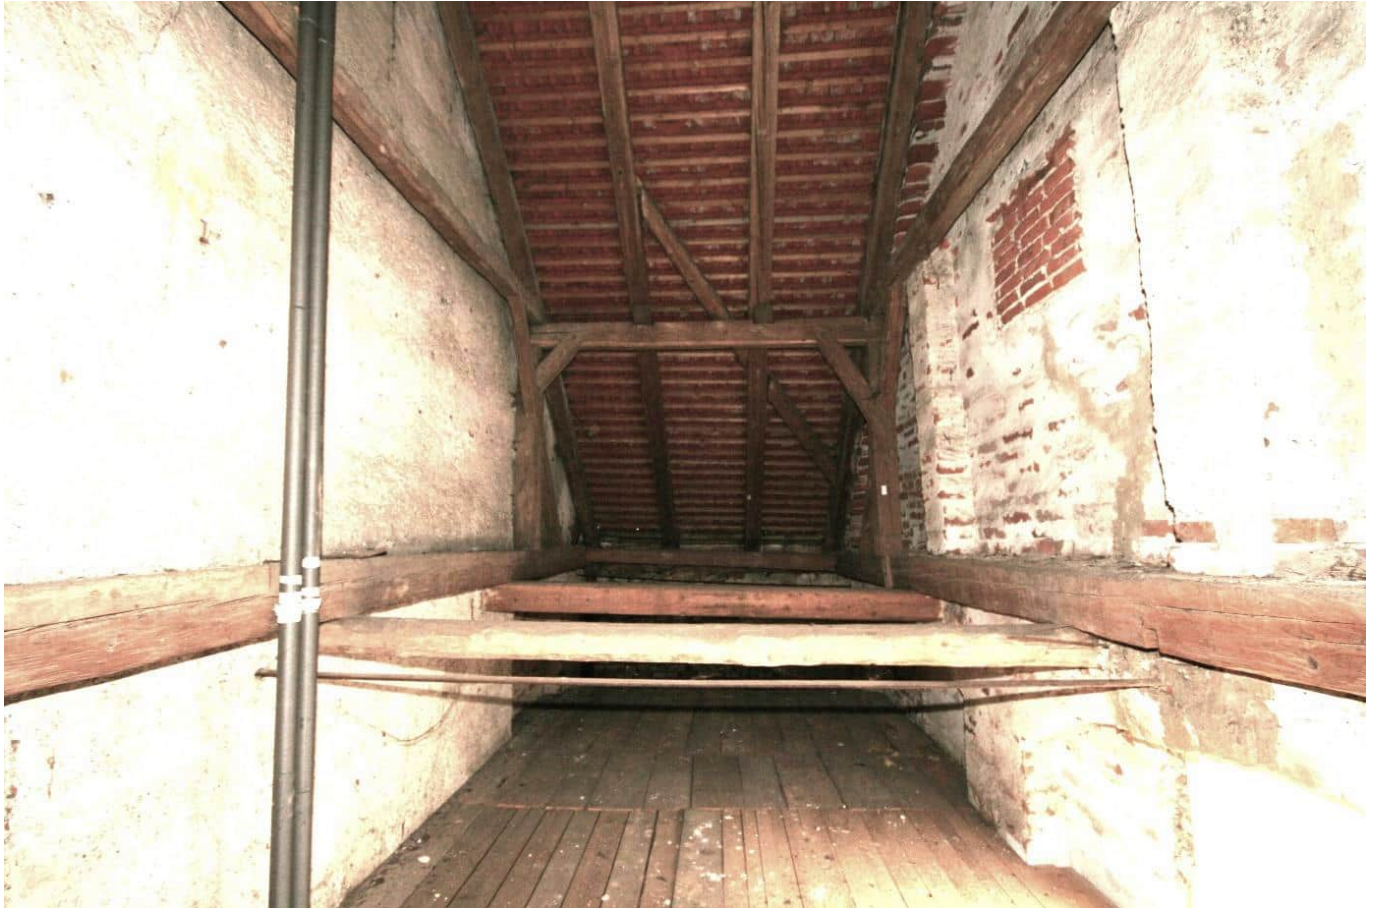
Foto Nr. 32 Übersicht R.1.11 nach Westen: Stehender Kehlbalkenstuhl mit zwei Bundachsen, die Längsaussteifung (in Firstrichtung) geschieht über hoch ansetzende Kopfbänder, die Queraussteifung über Steigbänder (jeweils mit leichtem Versatz); die Verbindungen sind verblattet und mit Holznägeln gesichert; die Ständer sitzen auf Zerrbalken, die vor der nördlichen und südlichen Wandscheibe laufen; unter den Zerrbalken sind Balken gelegt, die auf den Wandscheiben lagern; die Zerrbalken der Zwischengesparre sind beidseitig als Stichbalken in einen Wechselbalken gezapft;

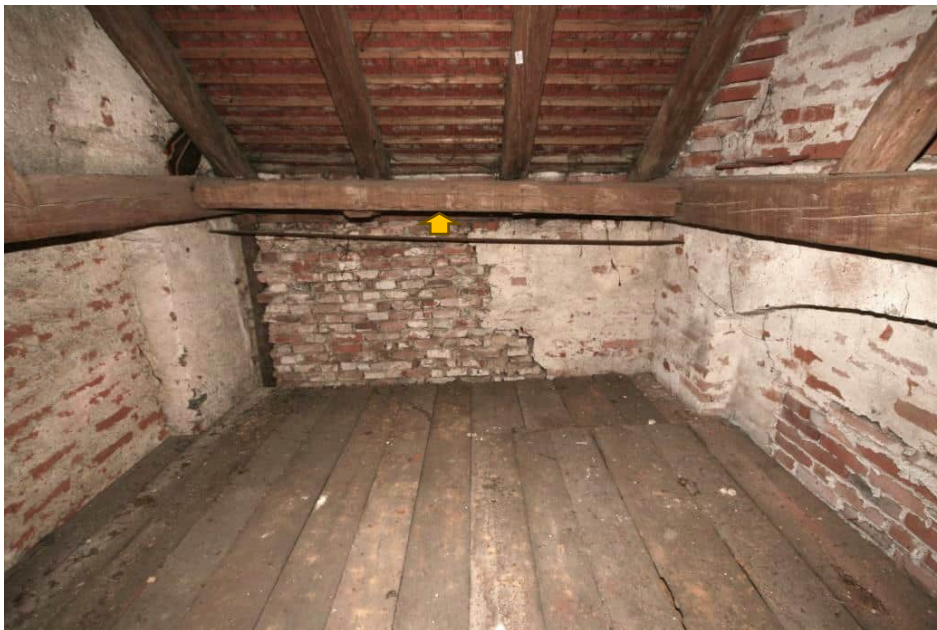
Foto Nr. 39 DG:  
Übersicht R.1.11 nach  
Westen:  
Zerrbalken lagern auf  
Wandvorsprung;  
Pfeil: Wechselbalken  
mit Stichgebälk (=  
abgetrennte  
Zerrbalken der  
Zwischengesparre);

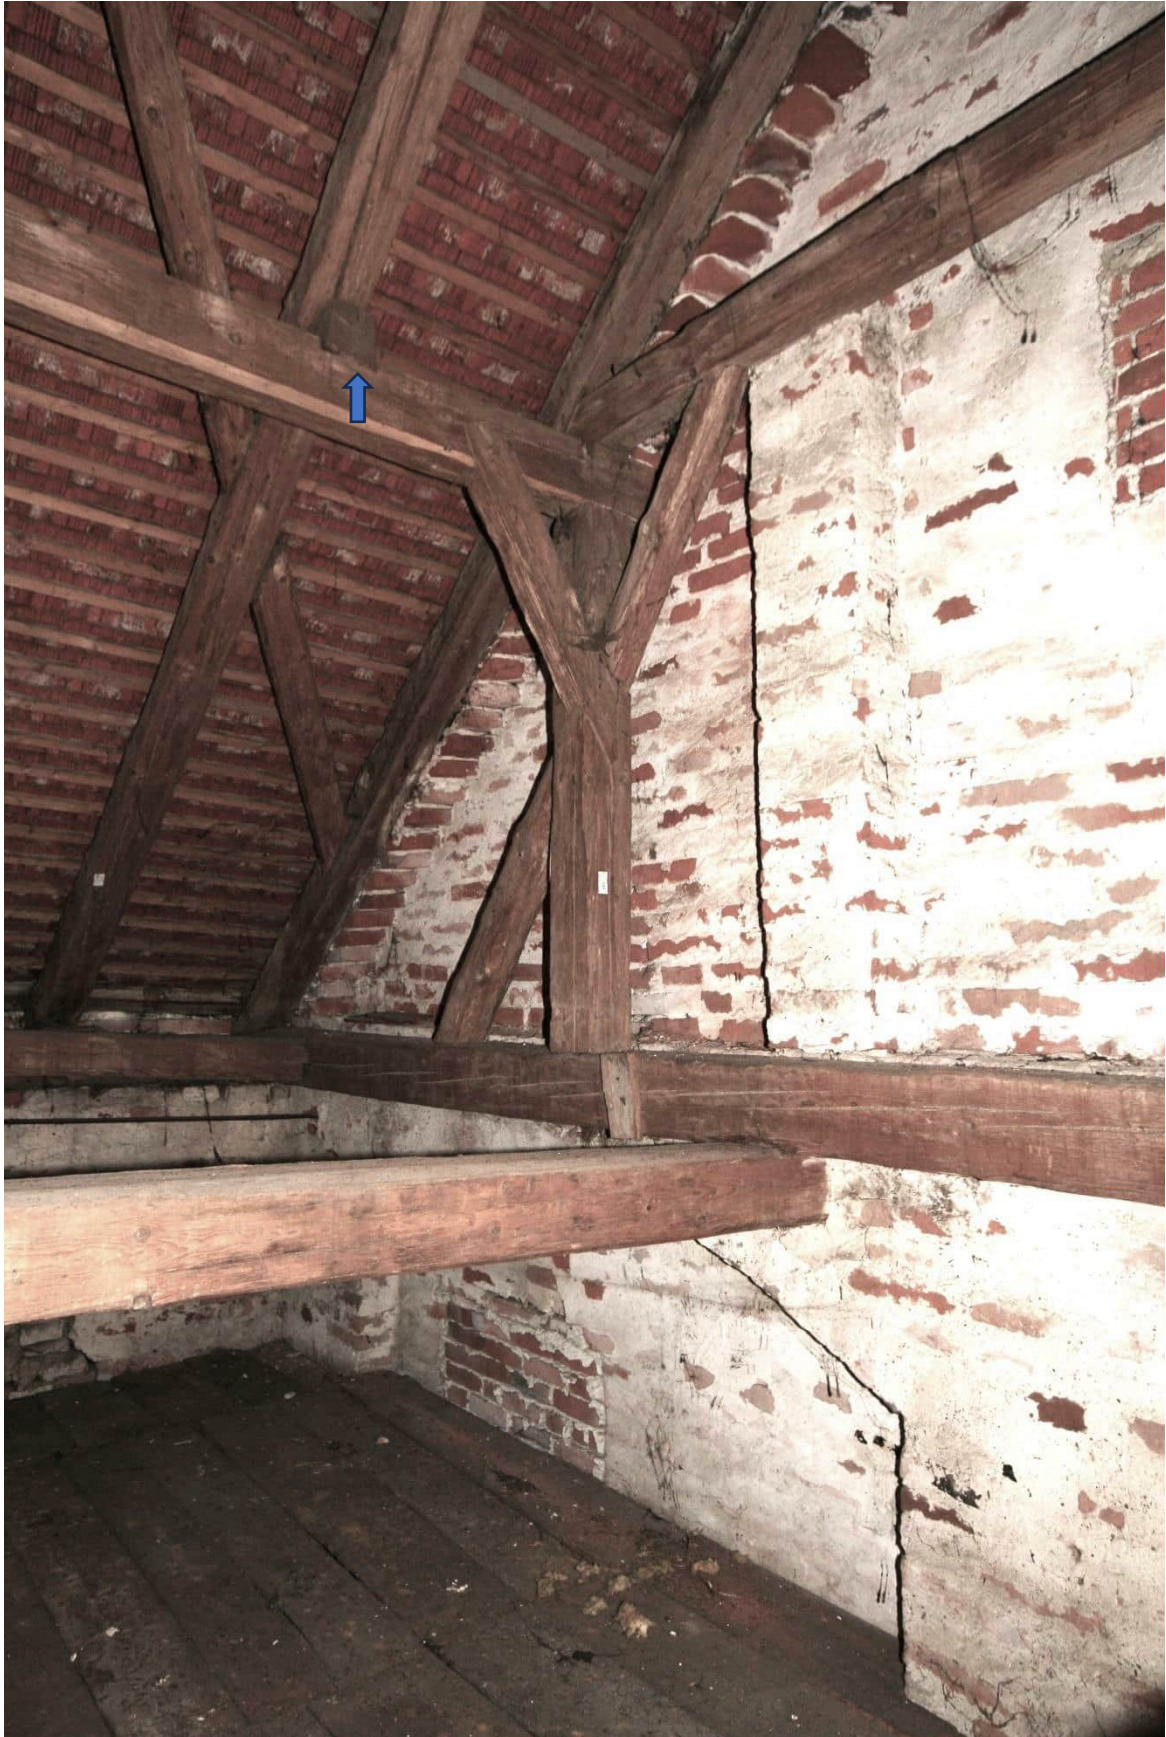
Foto Nr. 34 R.1.11 nach Nordwesten: Gemauerte Außenwand aus Vollziegel mit Pfeilervorlagen; Nordwestliche Bundstütze auf Zerrbalken; die Längsaussteifung (in Firstrichtung)= Kopfband auf Rähm und Stütze geblattet, die Queraussteifung= Steigband über Zerrbalken, Bundstütze und Kehlbalken geblattet; Pfeil= abgetrennter Kehlbalken;

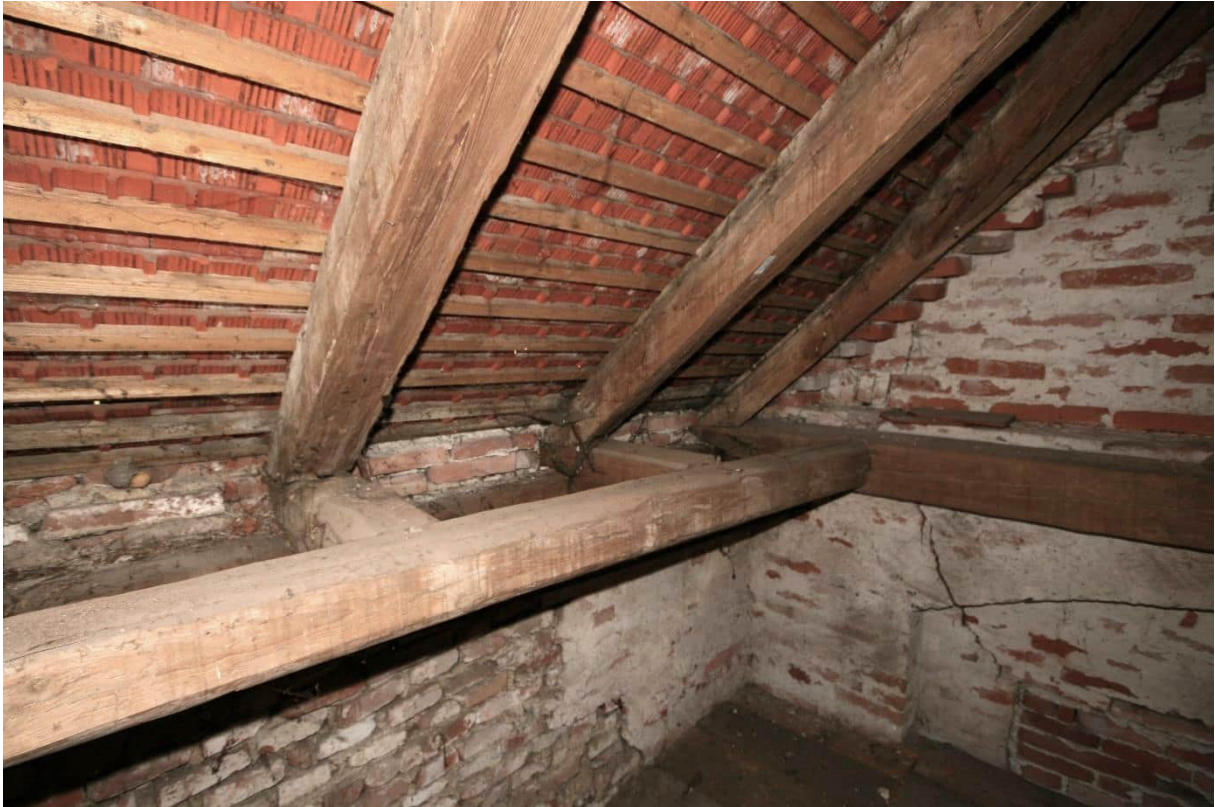
Foto Nr. 37 R.1.11 nach Nordwesten: Stichbalkenlage der Zwischensparren mit Wechselbalken zwischen den Zerrbalken der Bundachsen;

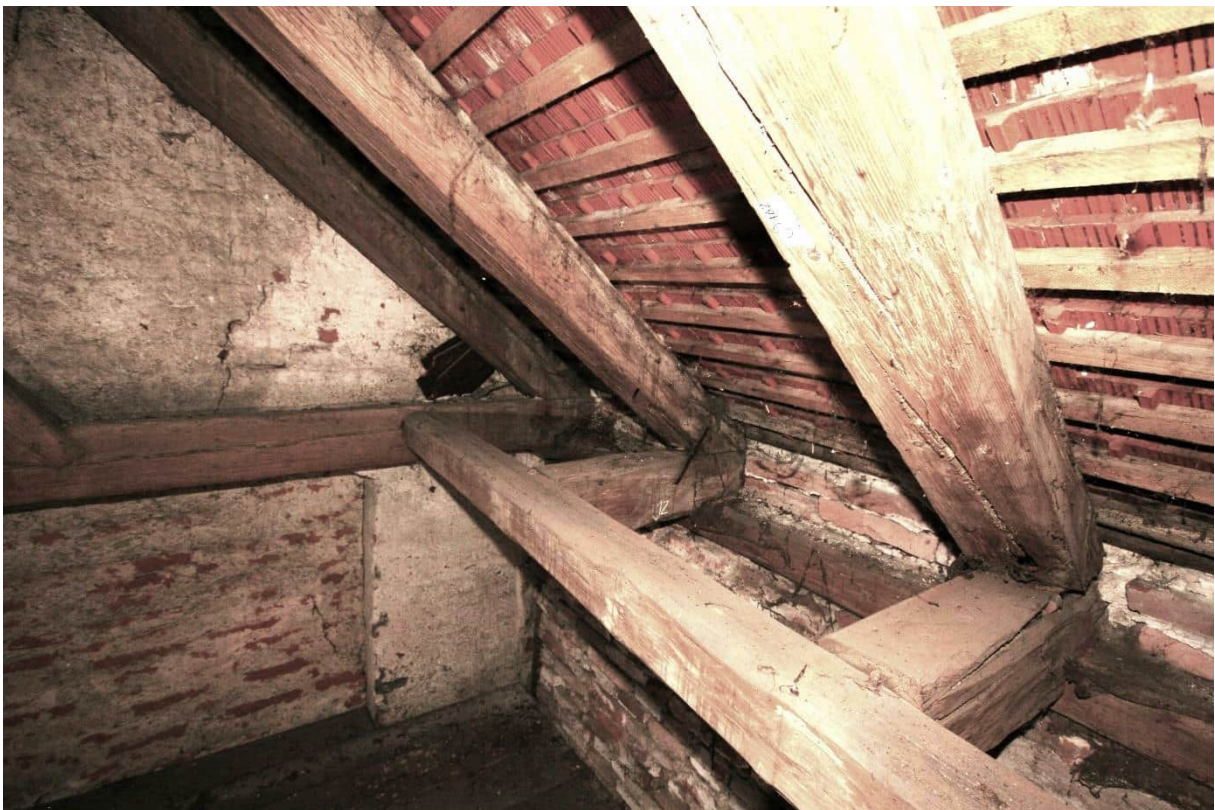
Foto Nr. 38 R.1.11 nach Südwesten, Stichbalken auf Mauerlatte mit Einbindung der Sparren und Wechselbalken:

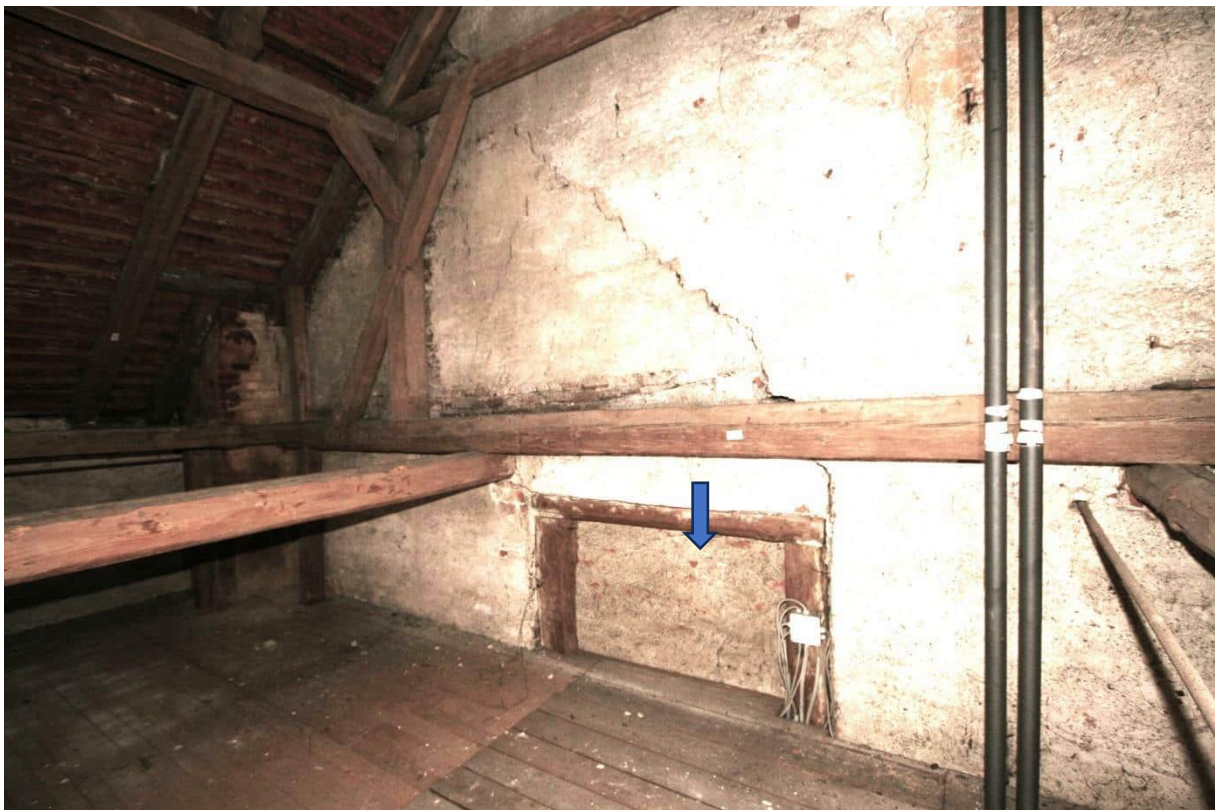
Foto Nr. 40 R.1.11 nach Südosten: Südwand mit zugesetzter Türöffnung;

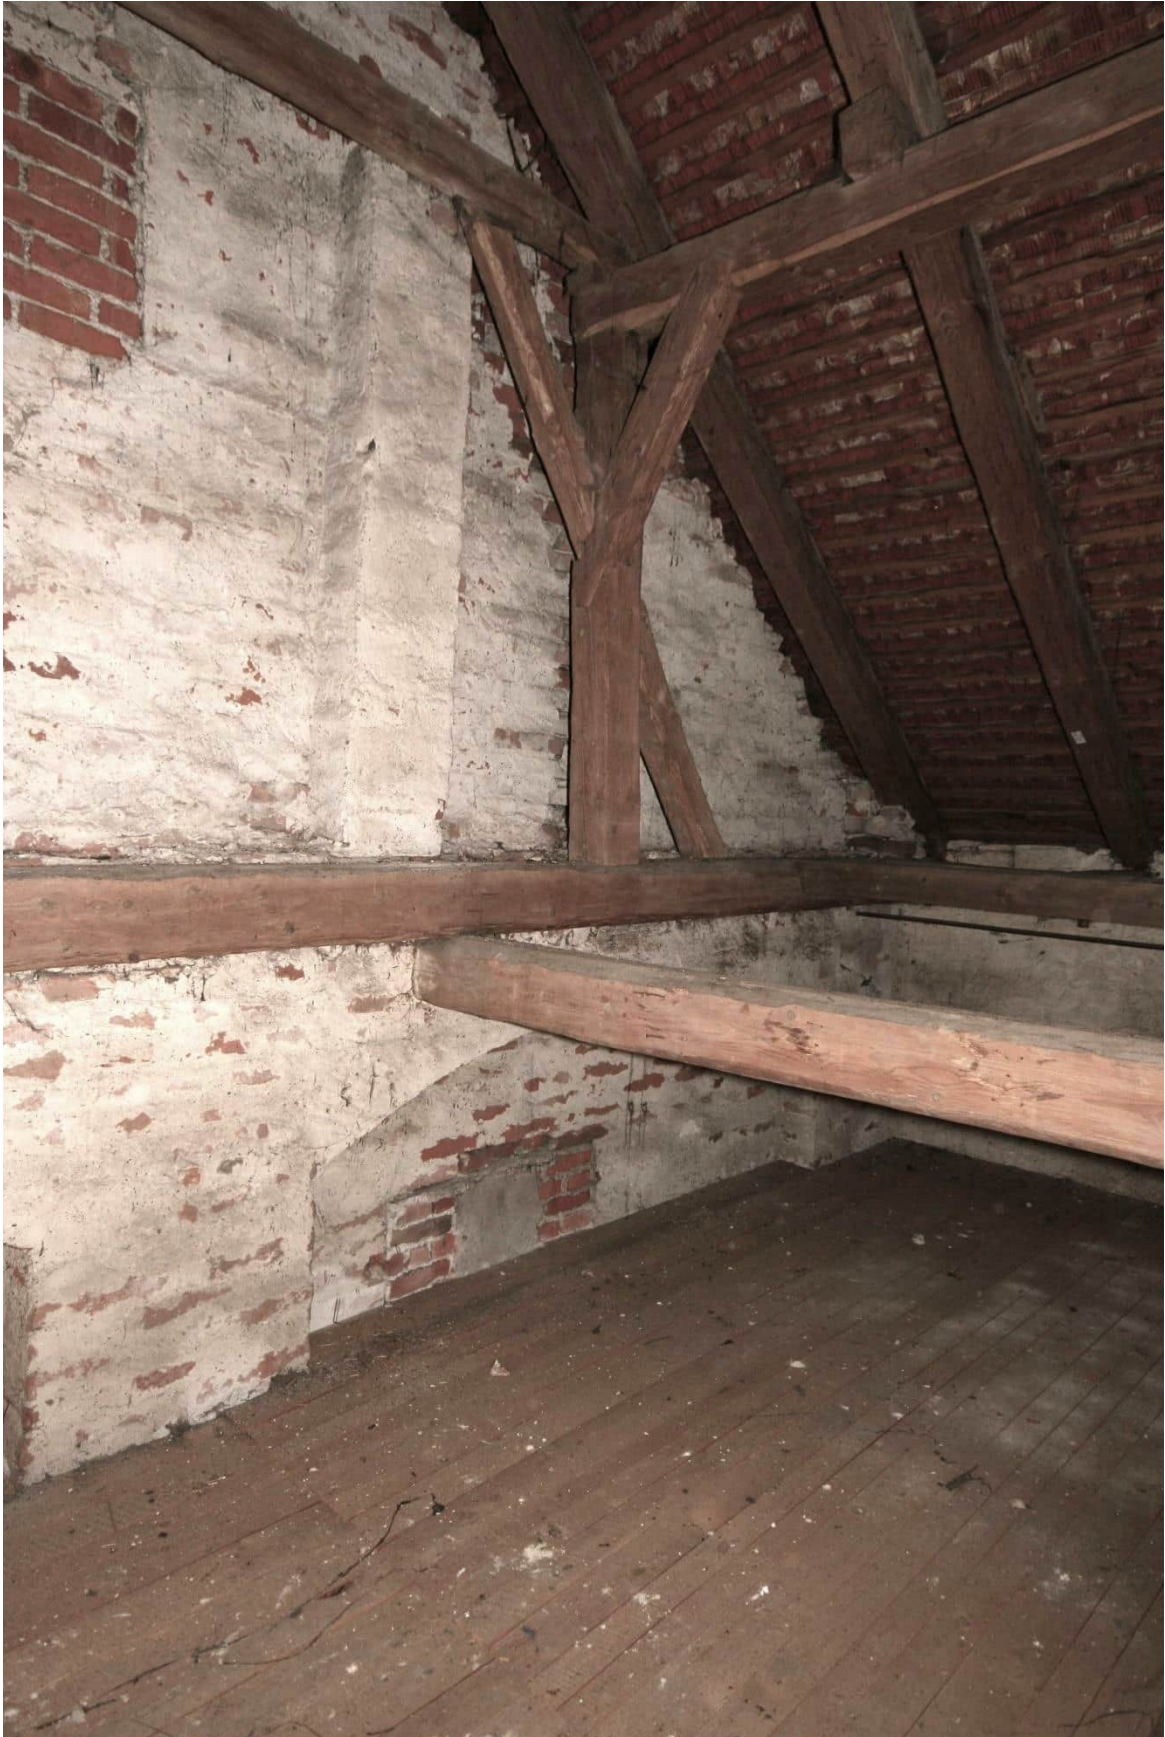
Foto Nr. 43 R.1.11 nach Nordosten: unterer Bereich der Nordwand in Sparmauerweise errichtet; Gemauerte Pfeilervorlage der oberen Wandbereichs sitzt auf Zerrbalken; Einbindung des Querbalkens über Stichbogen (!);

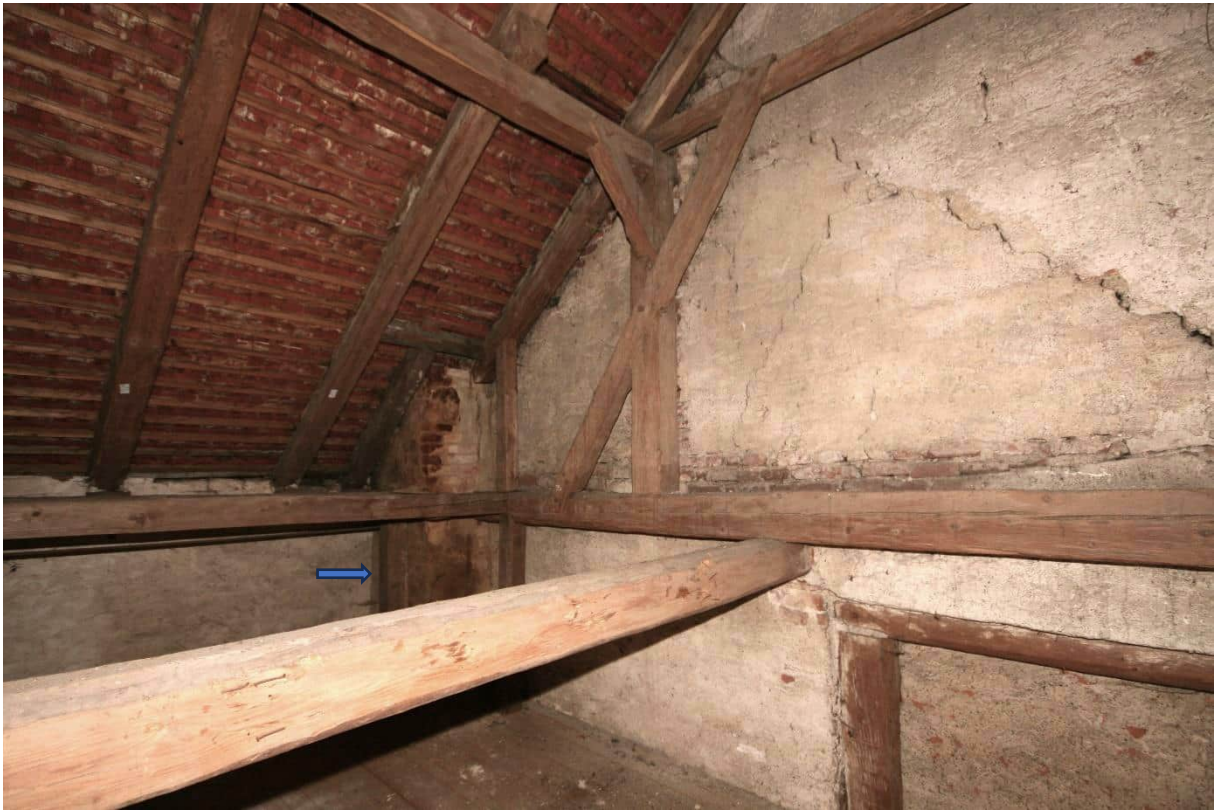
Foto Nr. 42 R.1.11 nach Südosten: Pfeil= Kaminführung;

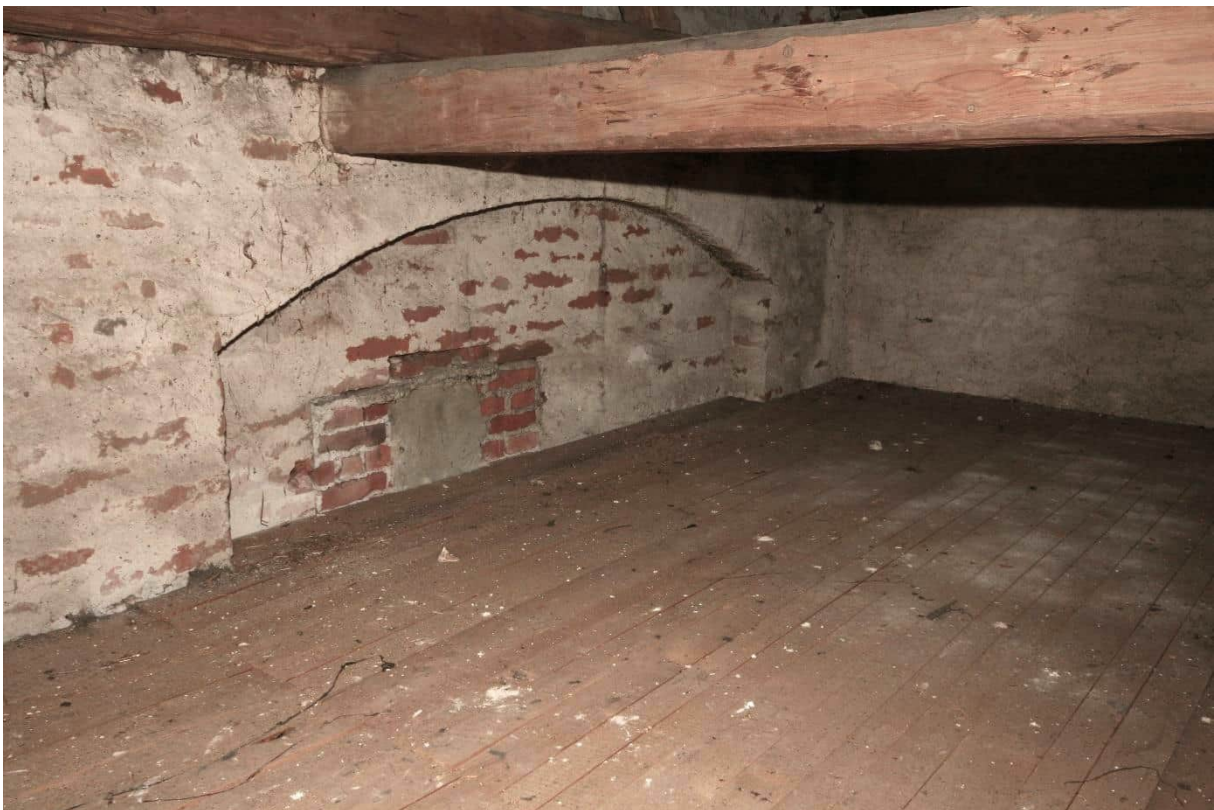
Foto Nr. 44 R.1.11 nach Nordosten: Wandscheibe in Sparmauerweise (Ziegel, Stichbogensturz) unterhalb des Dachwerks;

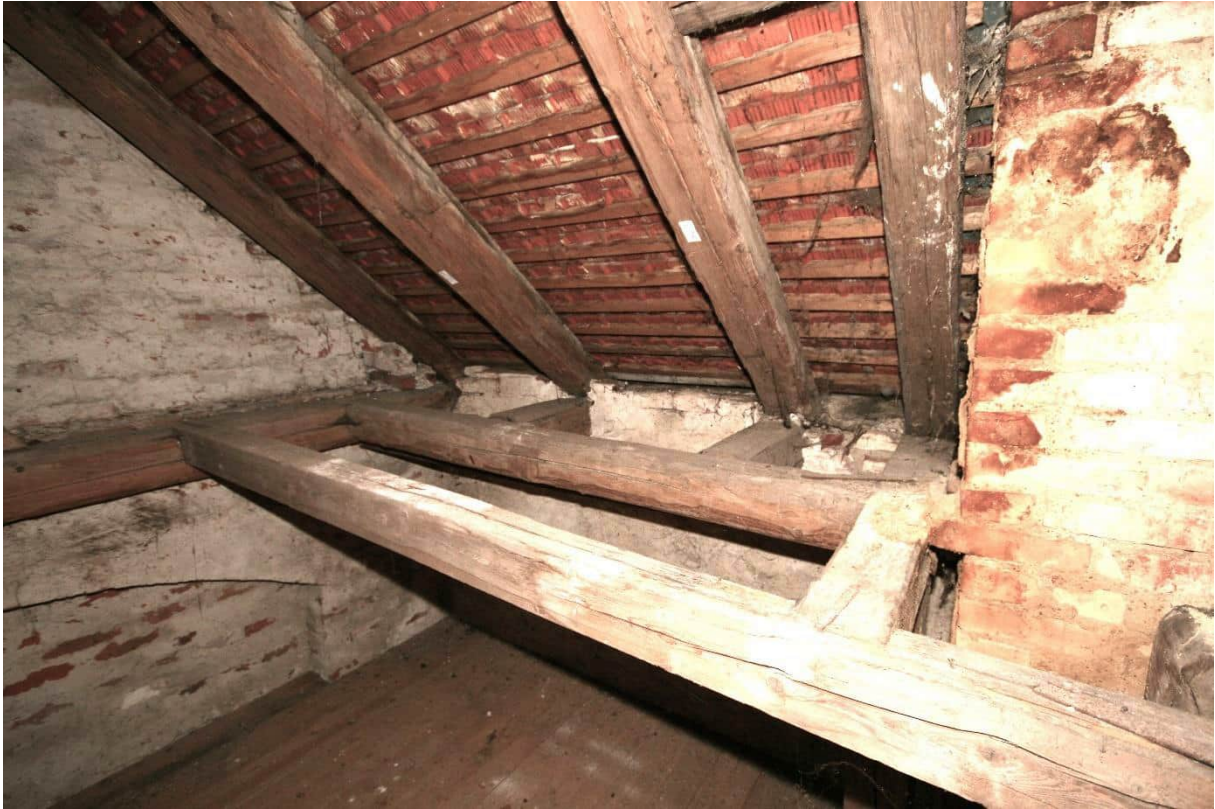
Foto Nr. 45 R.1.11 nach Nordosten: Vor den Wechsel mit Stichbalken ist wegen der späteren Kaminführung ein weiterer Wechselbalken eingebaut worden;

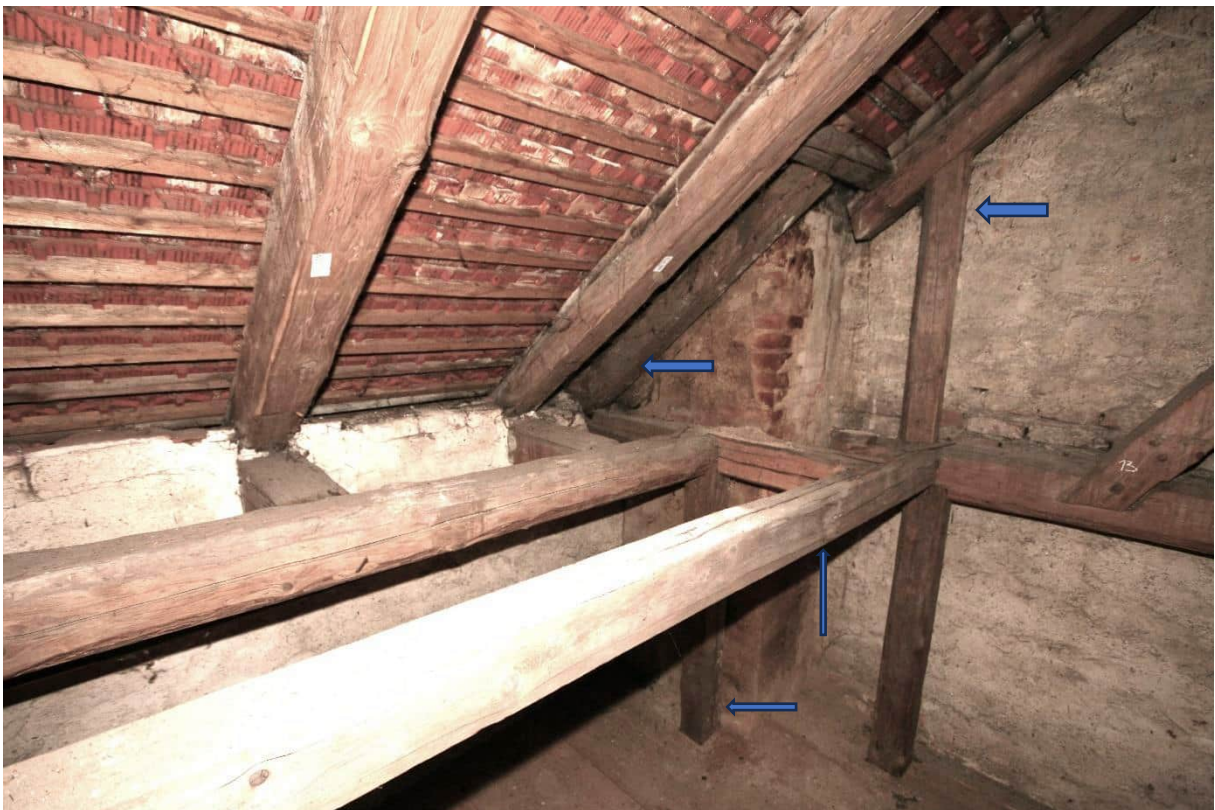
Foto Nr. 46 R.1.11 nach Südosten: dito Foto Nr.45, wegen der Kaminführung wurden Sparren/ Balken abgetrennt, ergänzt, unterfüttert u.s.w.

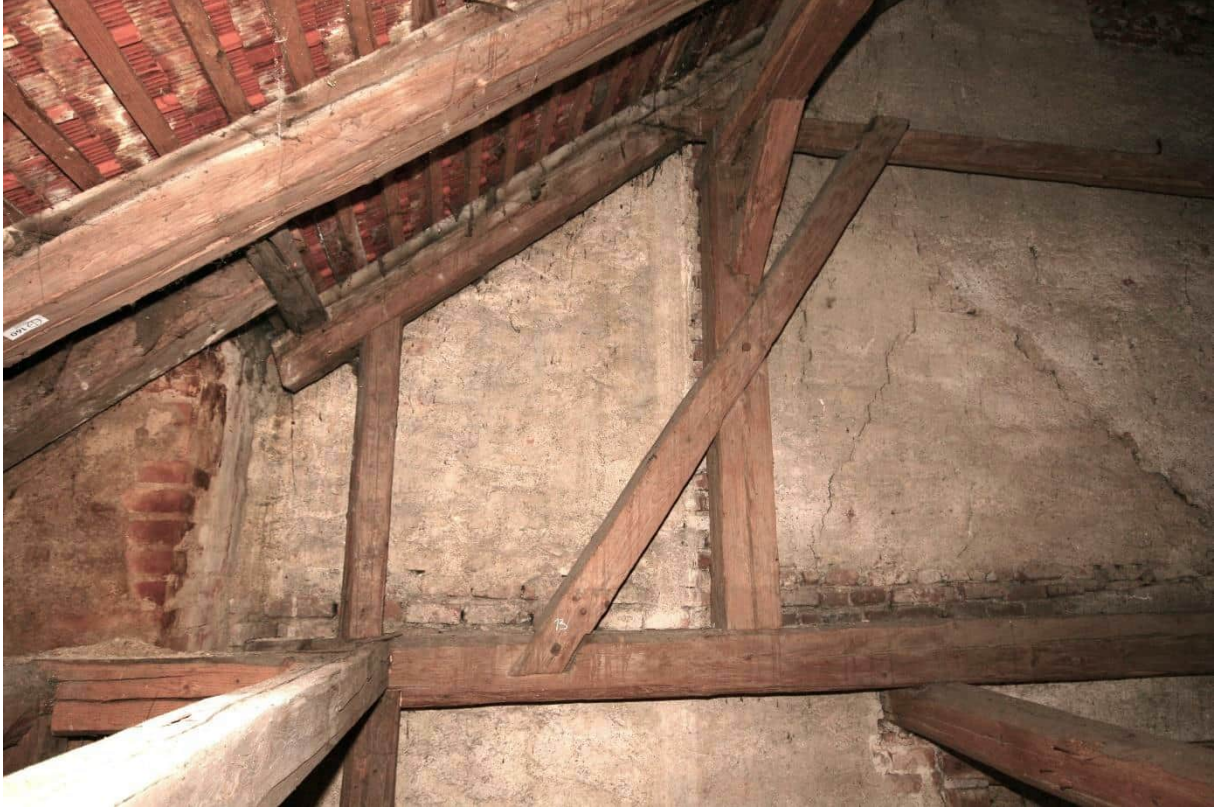
Foto Nr. 47 R.1.11 nach Süden: links spätere Kaminführung, rechts südöstliche Bundstütze;

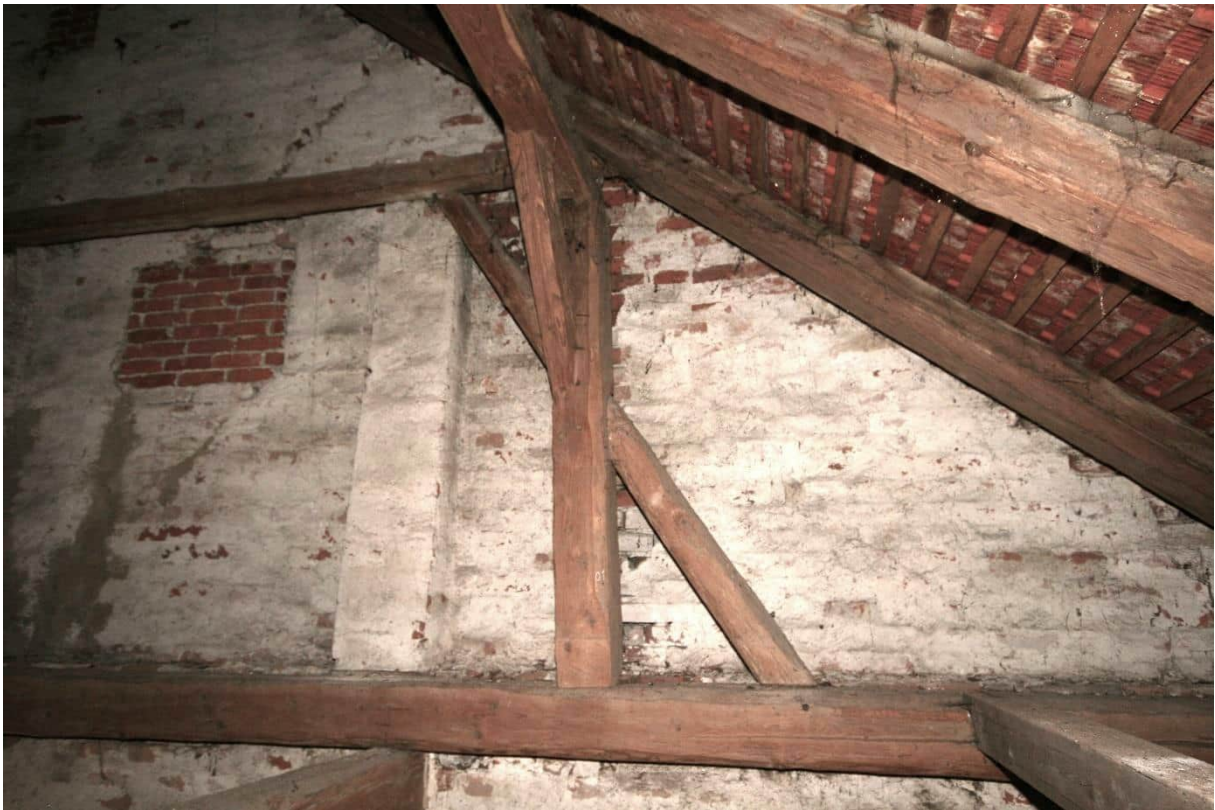
Foto Nr. 48 R.1.11 nach Norden: nördliche Bundachse mit nordöstlichem Bundständer;

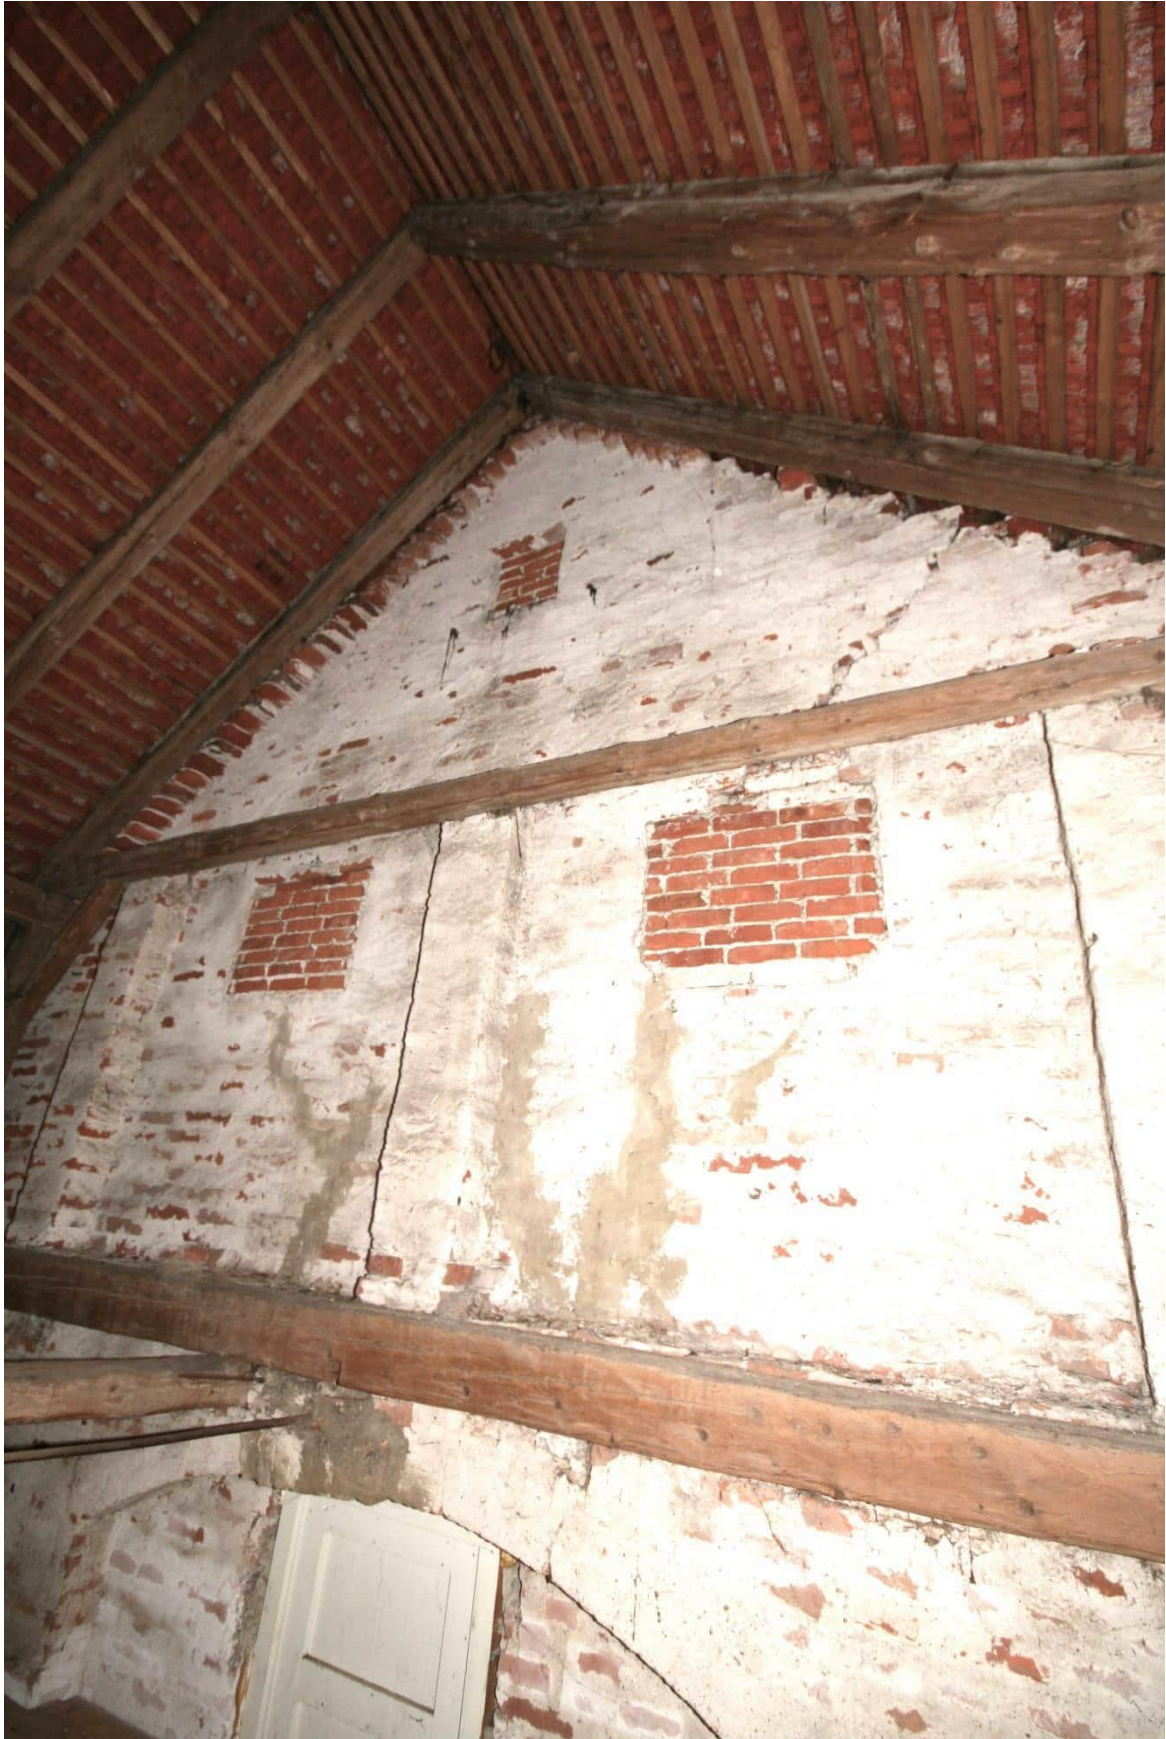
Foto Nr. 49 R.1.11 nach Nordwesten: nördliche Außenwand mit zugesetzten Fenstern; gemauerte Pfeilervorlagen  
Der Wandscheibe sitzen auf Zerrbalken;

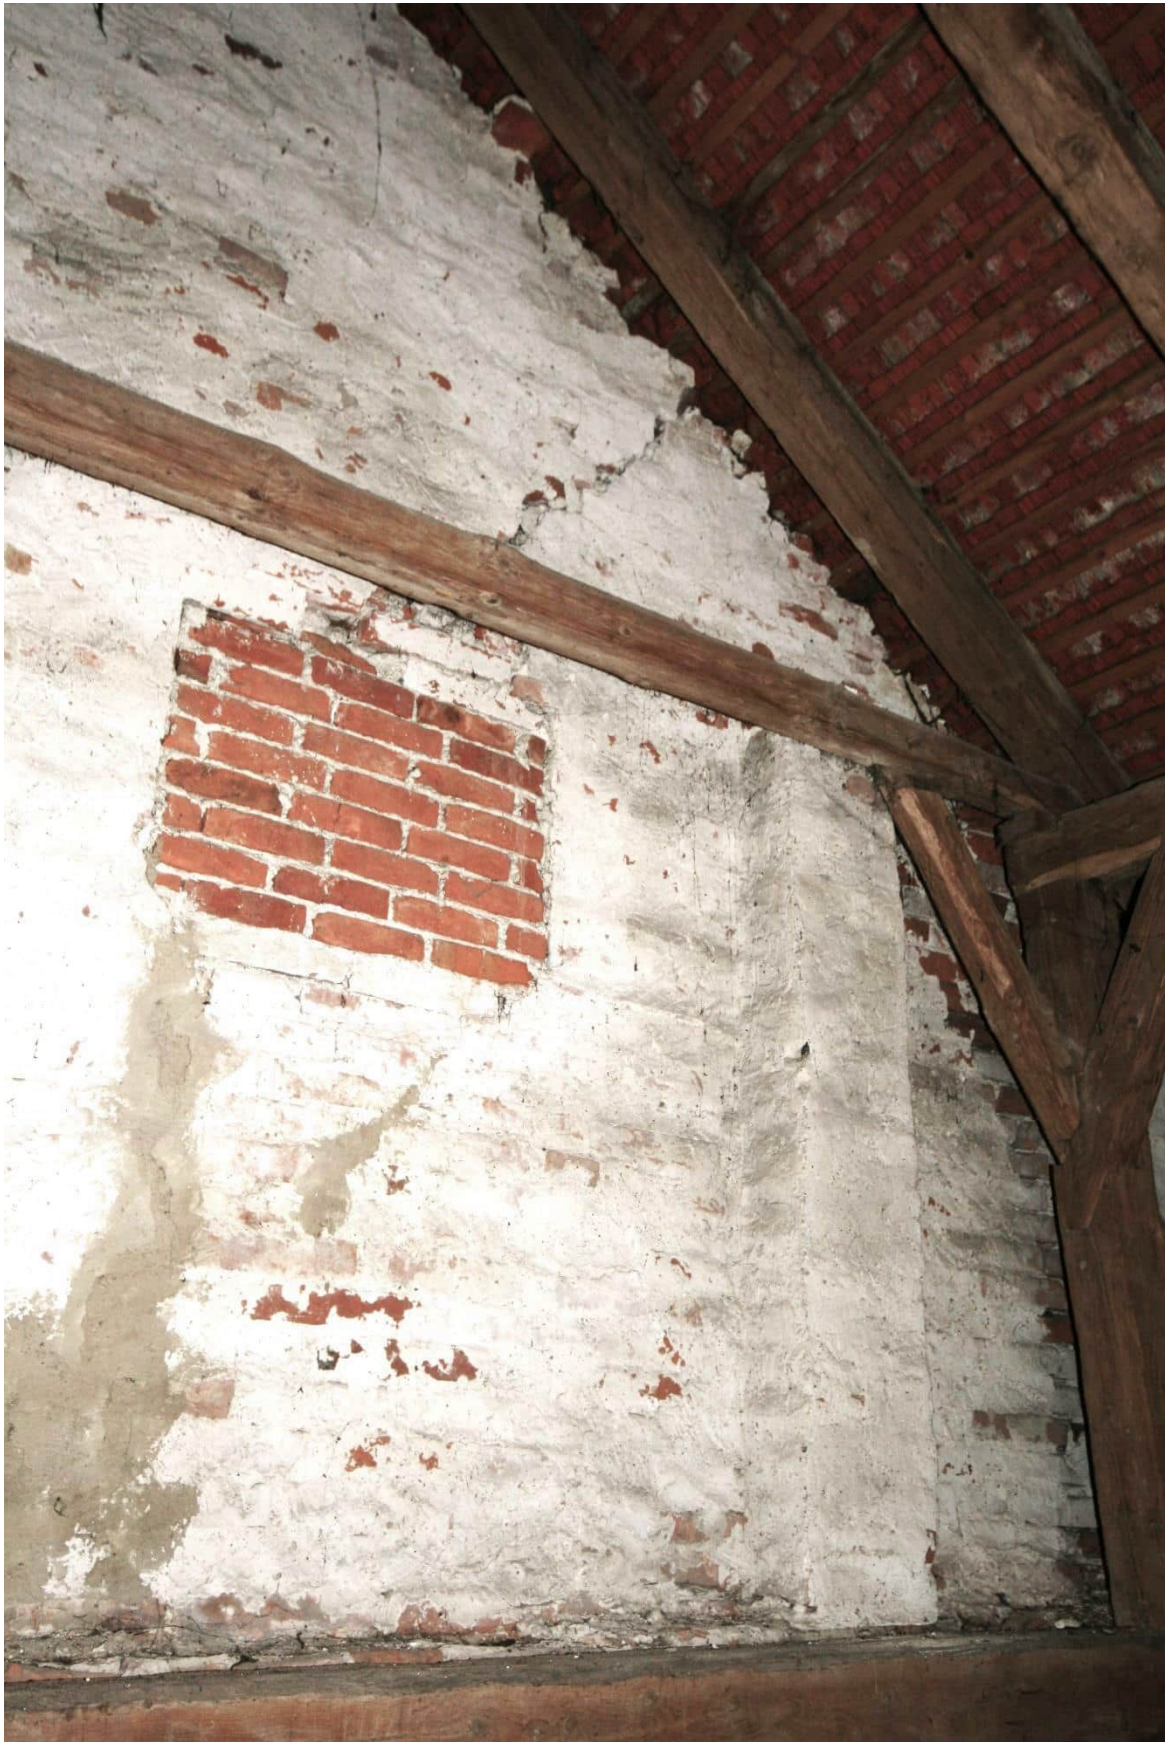
Foto Nr. 51 R.1.11 nach Nordosten: zugesetztes Fenster und nordöstliche Bundstütze;
