Stadt Friedberg, Thal 14, Fotodokumentation zur Bauaufnahme

17.10.2024 Stadt Friedberg, Thal 14, ehem. Fronveste, Fotodokumentation zur Bauaufnahme

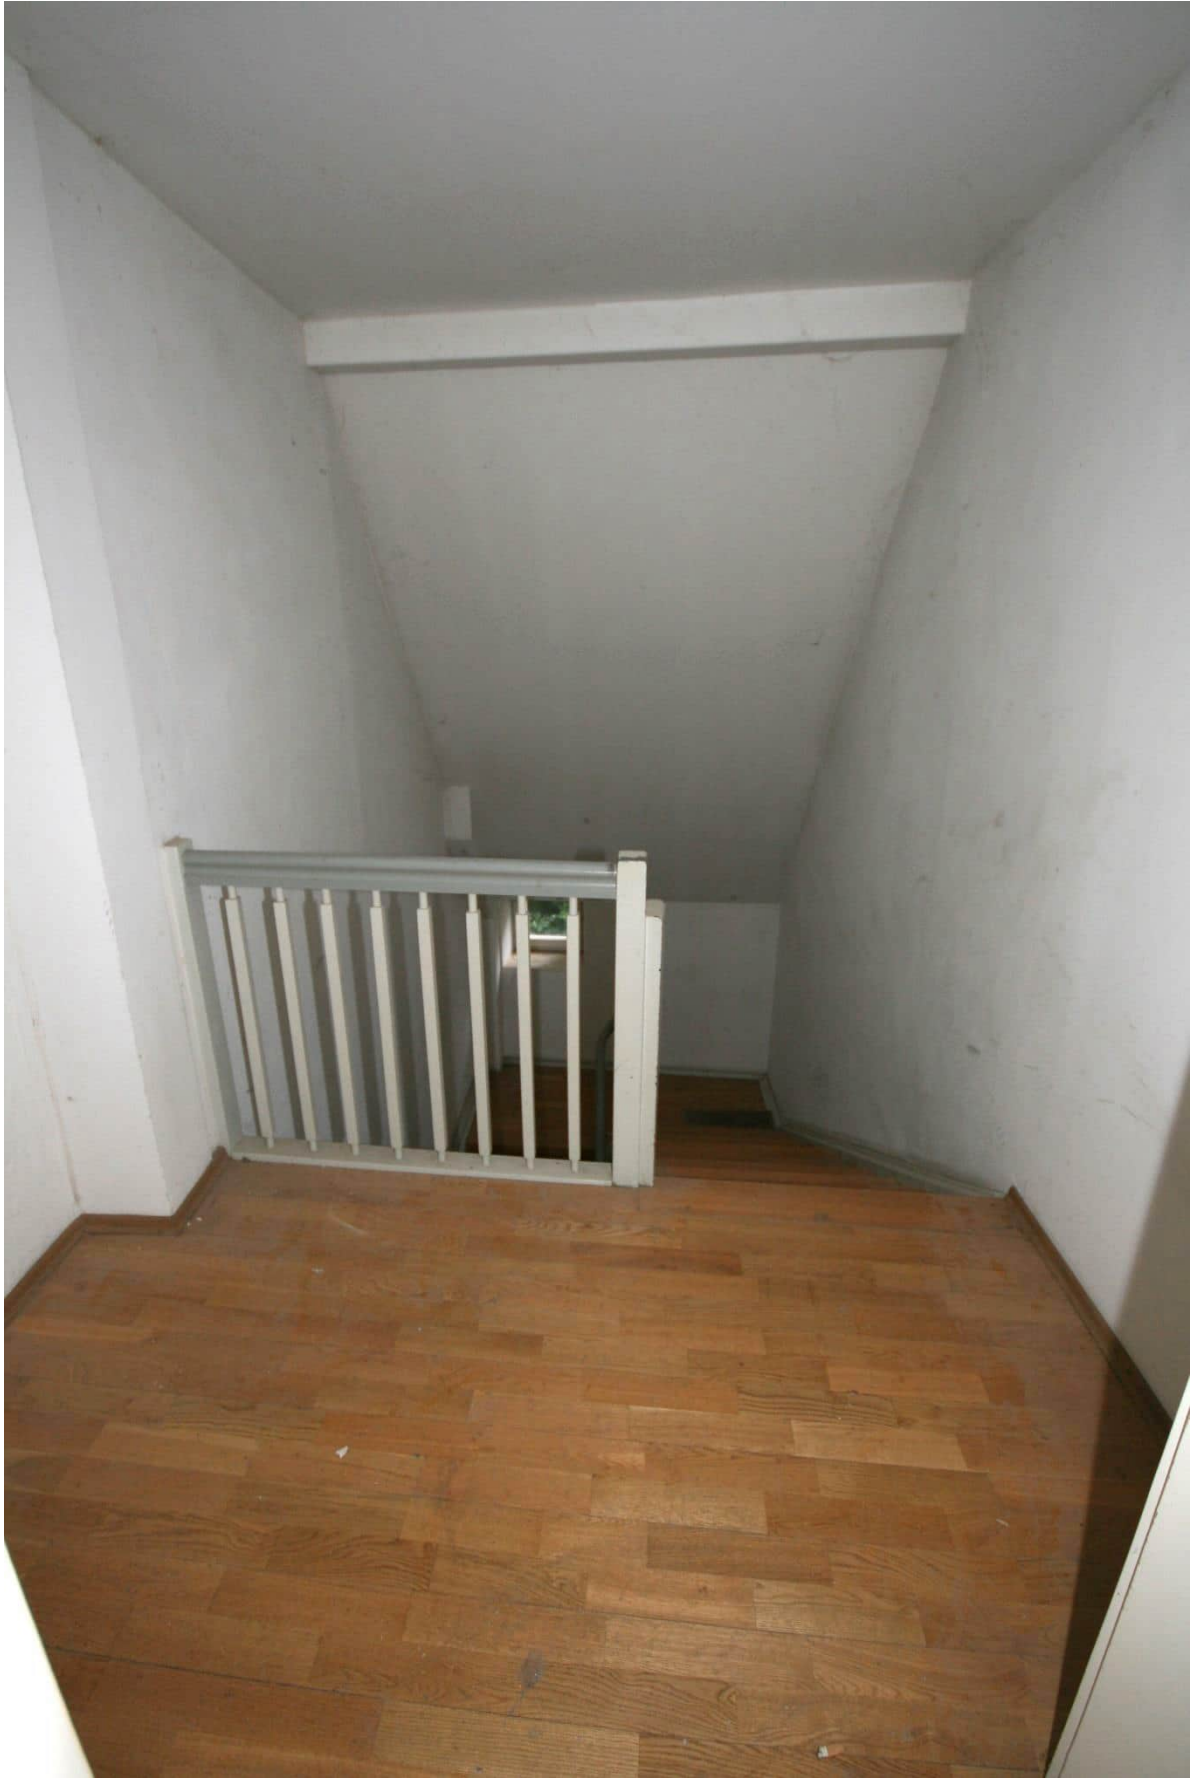
Foto Nr. 88 DG1, Übersicht Querflur Raum Nr. 3.00 nach Osten: Holzwangentreppe mit Tritt- und Setzstufen, zweiläufig mit Zwischenpodest;

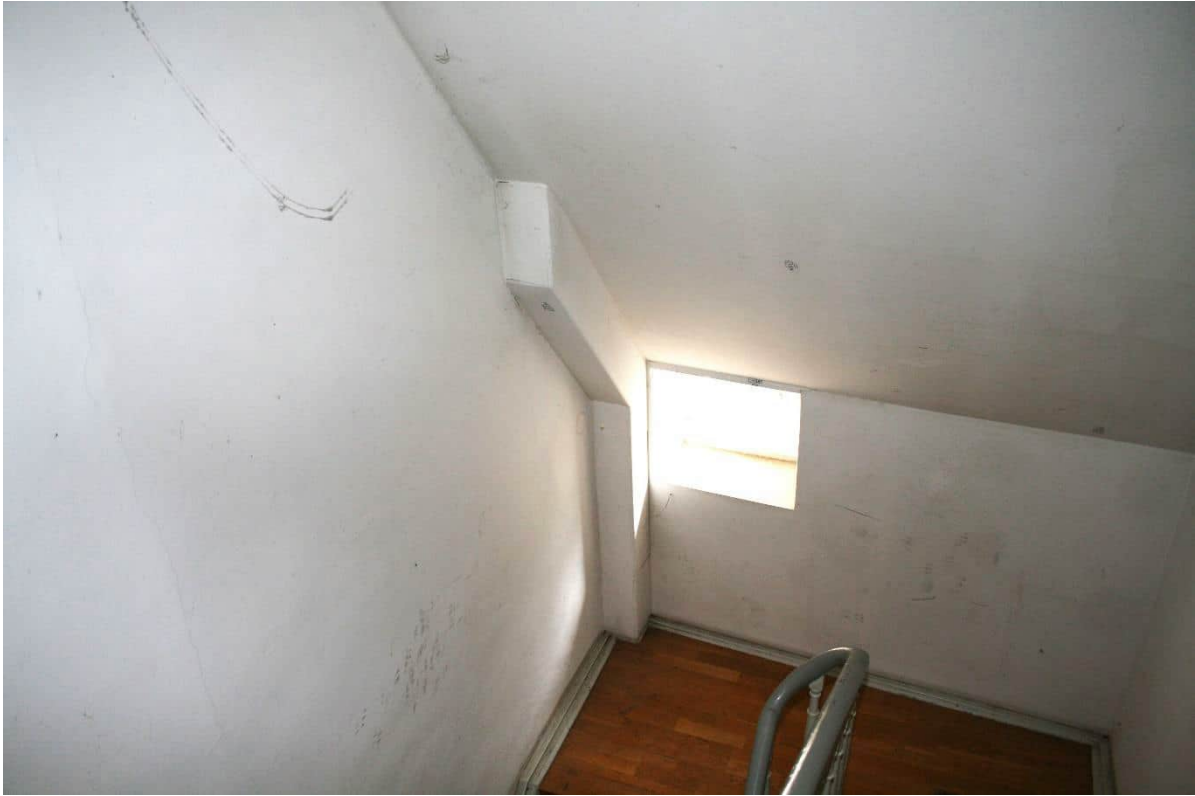
Foto Nr. 120 OG1/DG1, Übersicht Querflur Raum Nr. 3.00 nach Nordosten: Zwischenpodest mit ummanteltem Lüftungsschacht (?);

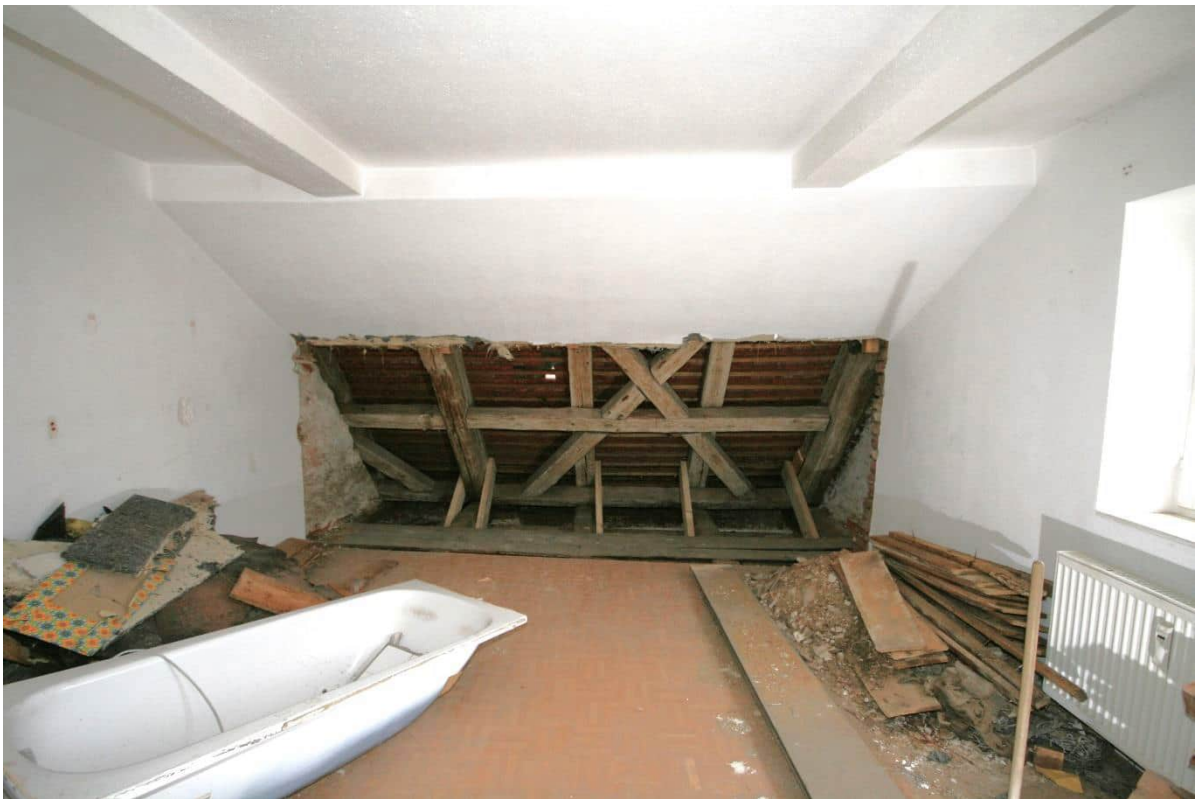
Foto Nr. 89 DG1, Raum Nr. 3.01 nach Osten: Freigelegter Wandbereich des liegenden Kehl balkendachstuhl; hier: Bereich zwischen Bundachse 1 und 2, liegende Stuhlsäulen (konisch nach oben verbreitert), dazwischen Riegel mit Kreuzstreben und 2 Zwischengesparren, Fünfeckschwelle (siehe Querschnitt);

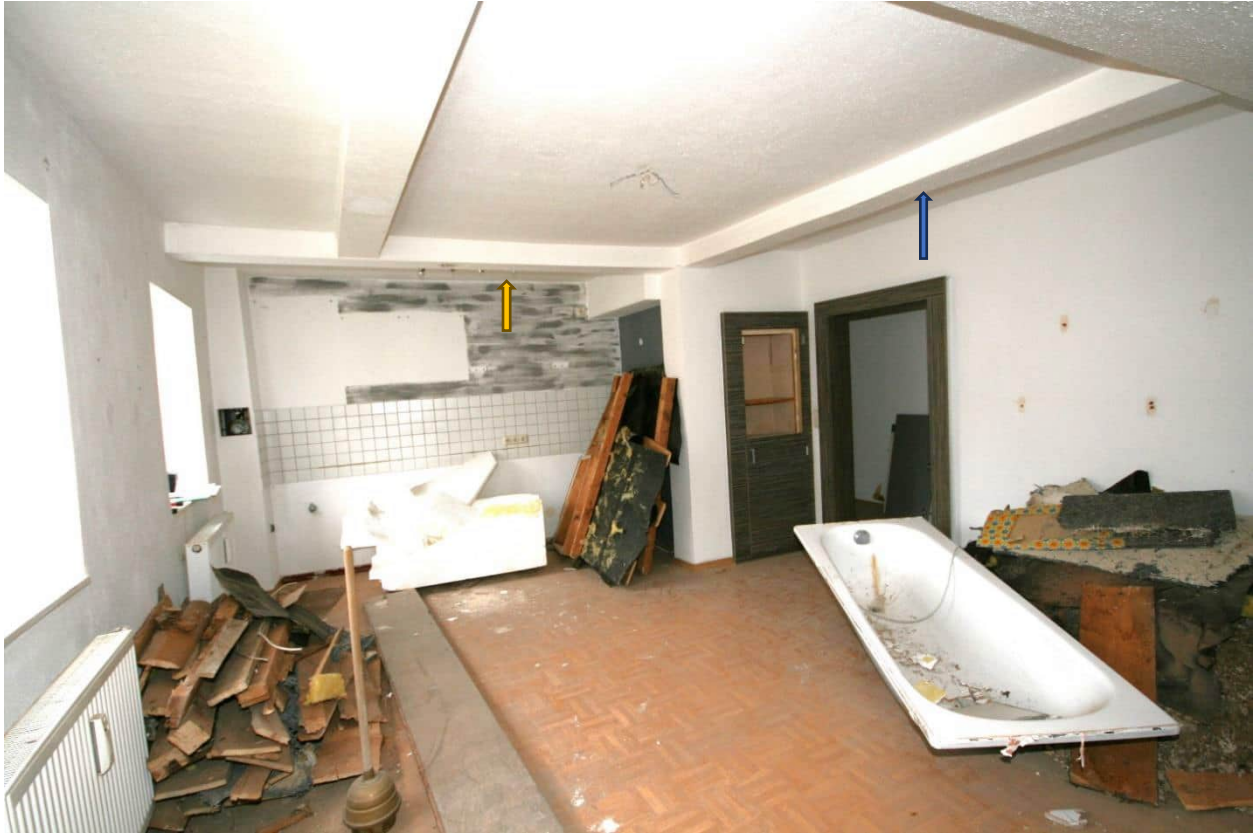
Foto Nr. 90 DG1, Raum Nr. 3.01 nach Westen; blauer Pfeil=Bundbalken Bundachse2; gelber Pfeil= Mittelrähm des Kehlalkendachwerks

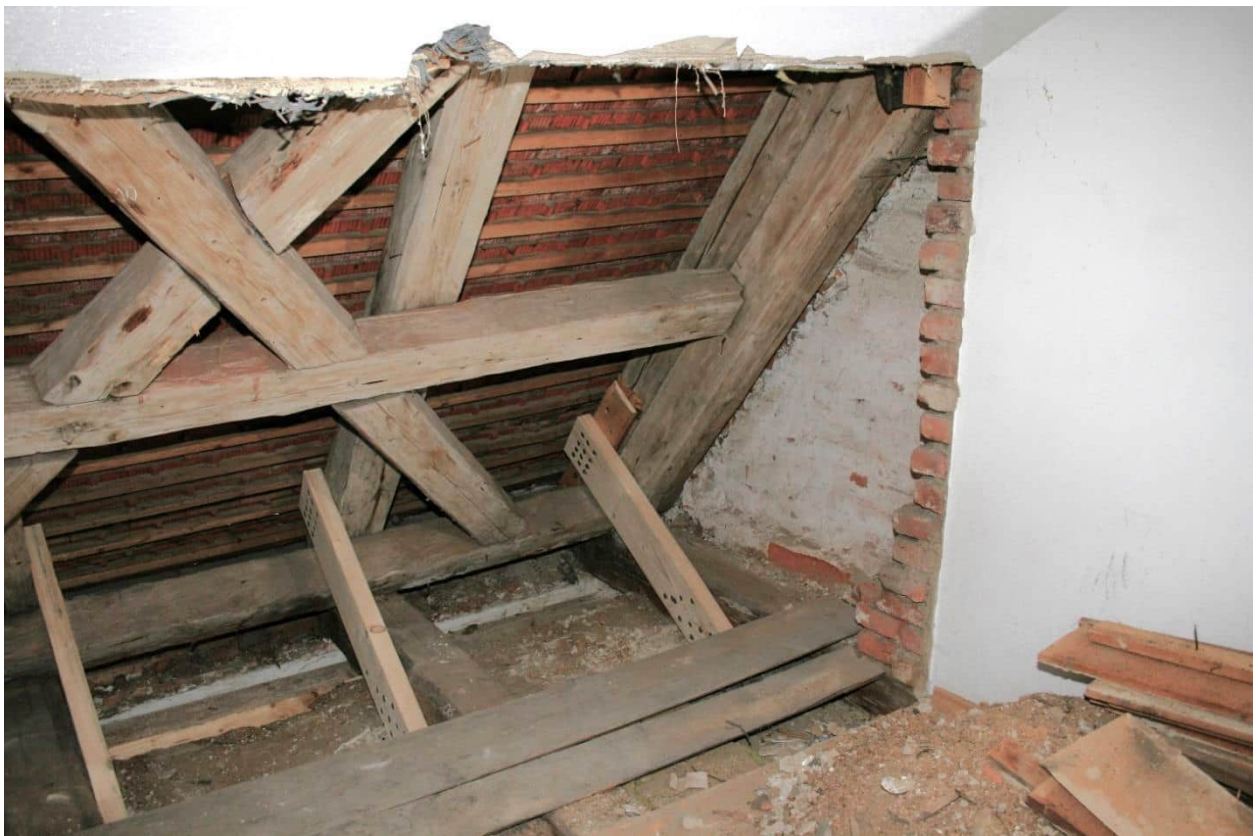
Foto Nr. 91 DG1, Raum Nr. 3.01 nach Südosten: Ausschnitt Bundachse 1= liegende Stuhlsäule, Sparren, Brustriegel, Kreuzstrebenpaar, Fünfeckschwelle, Zerrbalken sowie seitliche Sicherungsbeilasungen,

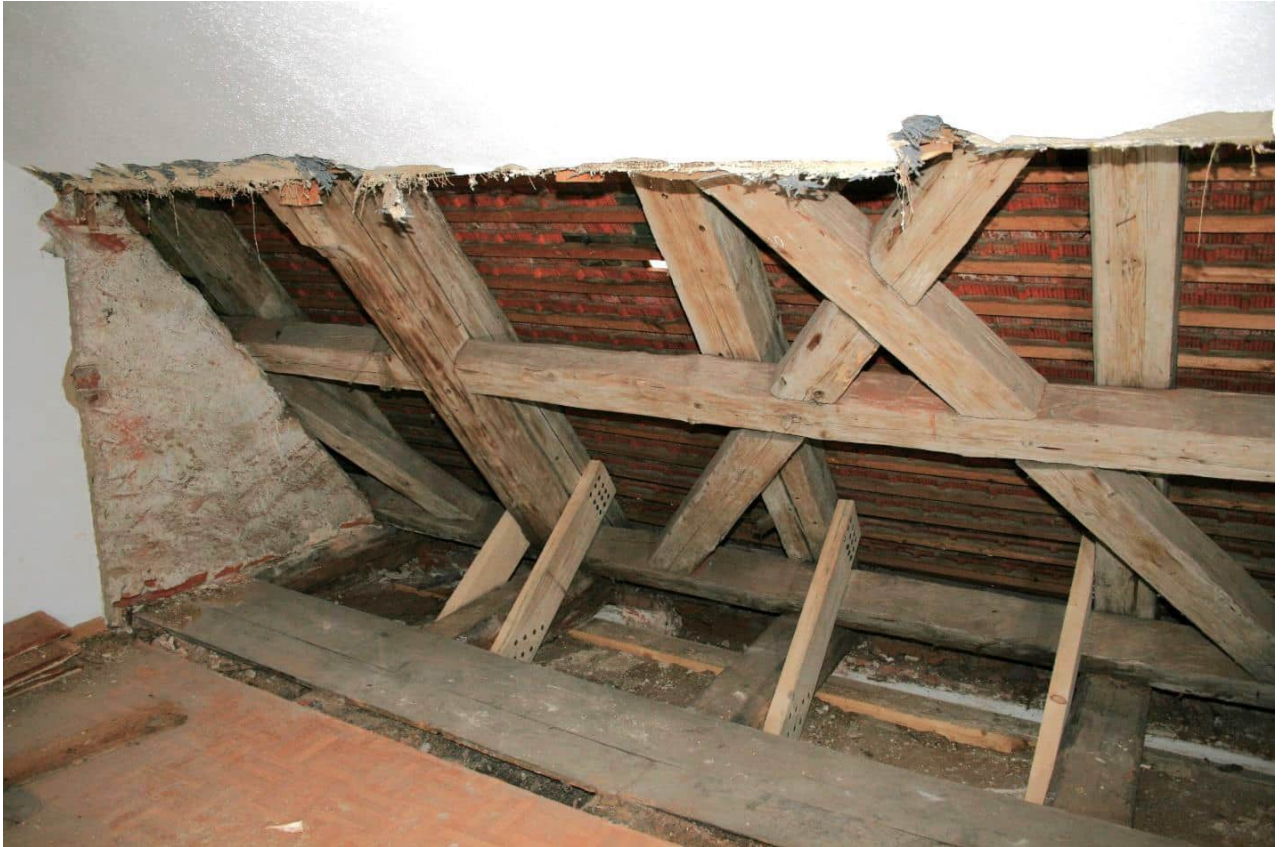
Foto Nr. 92 DG1, Raum Nr. 3.01 nach Nordosten: Ausschnitt Liegender Dachstuhl wie vor;

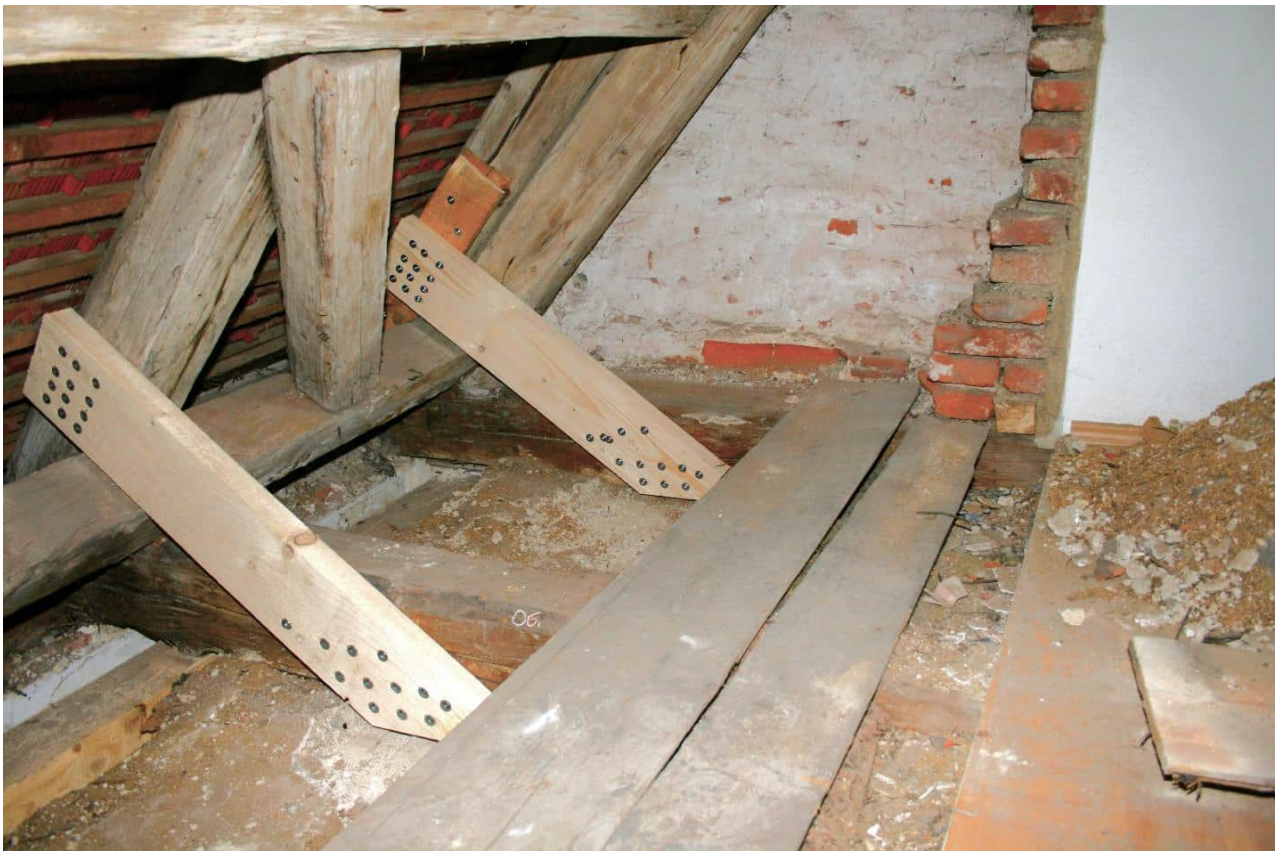
Foto Nr. 93 DG1, Raum Nr. 3.01 nach Süden: Ausschnitt Fünfeckschwelle mit seitlichen Beilaschungen, Zerrbalken/ Sparren, sonst wie vor;

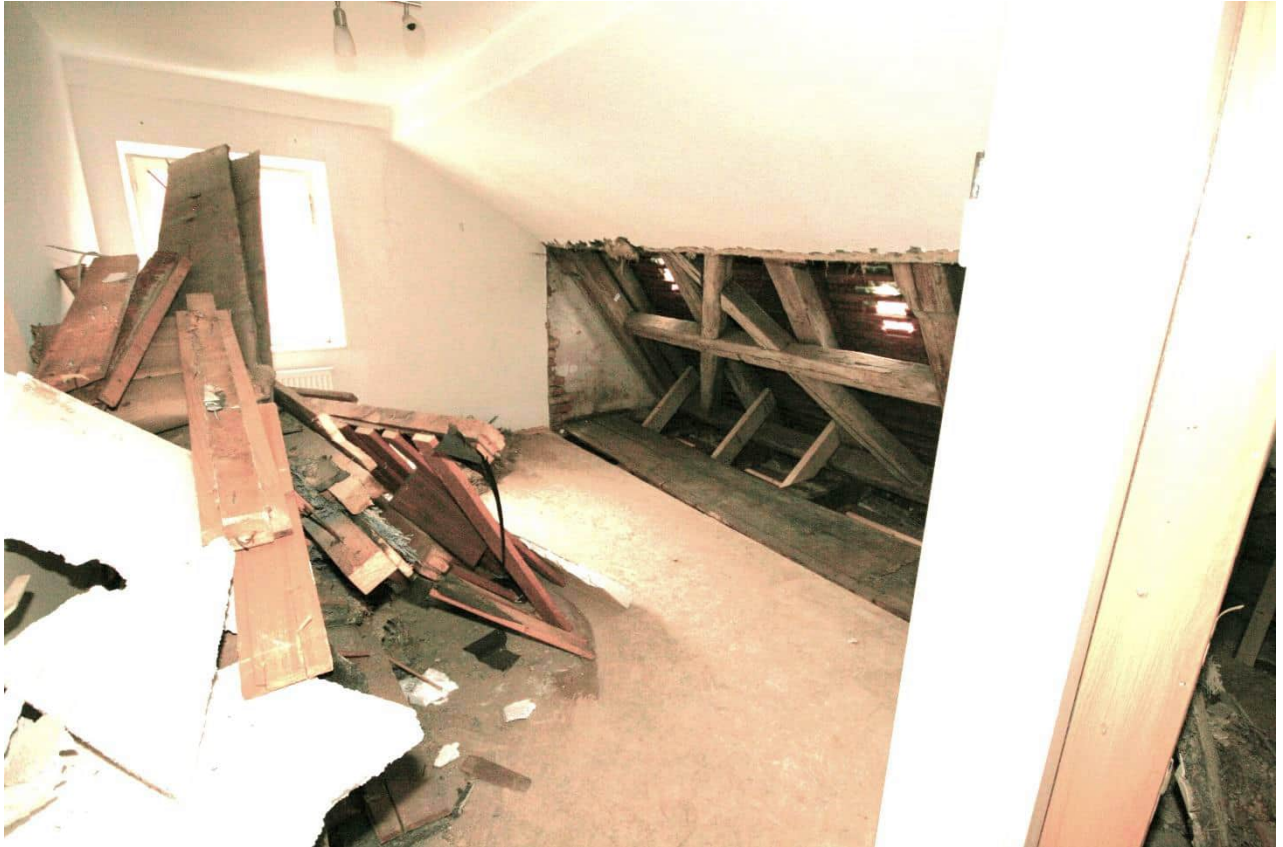
Foto Nr. 94 DG1, Übersicht Raum Nr. 3.02 nach Südwesten;

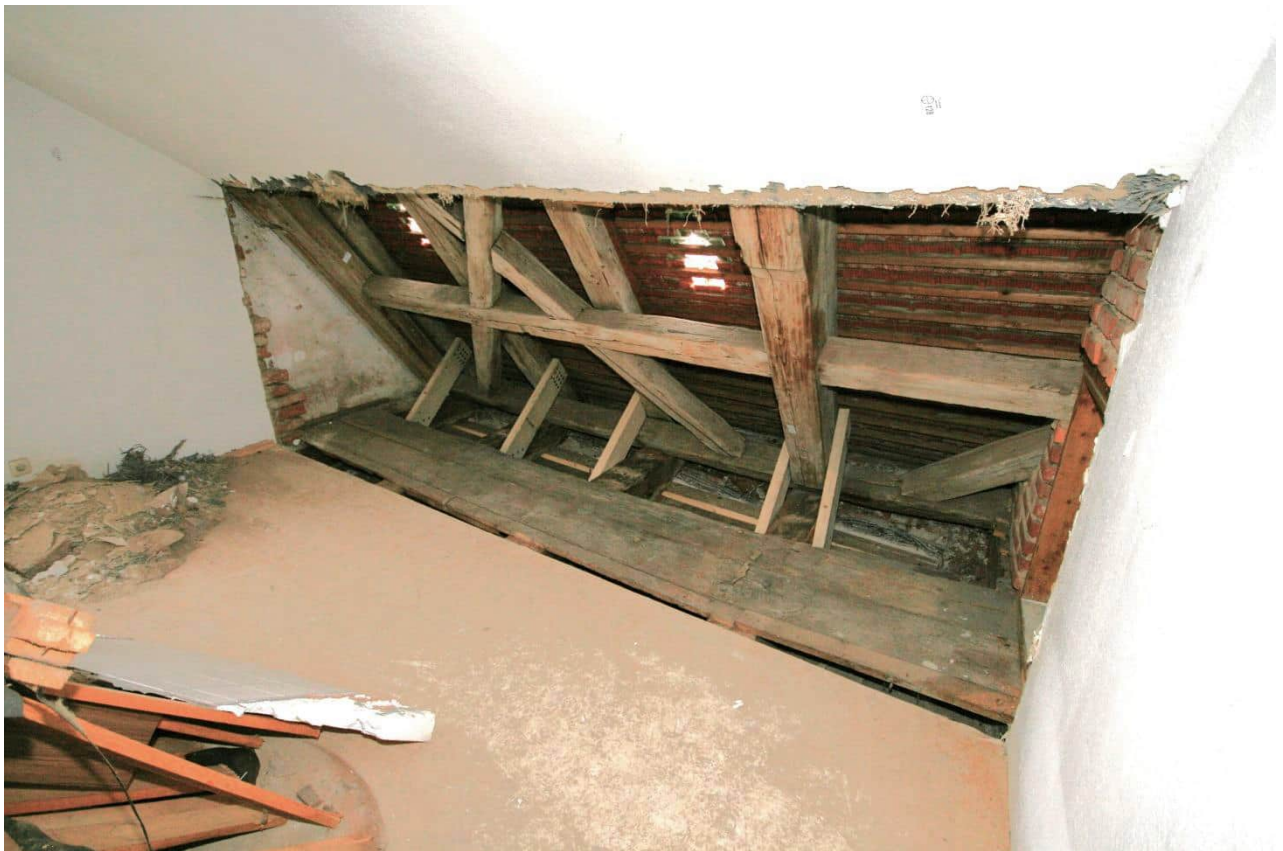
Foto Nr. 95 DG1, Raum Nr. 3.02 nach Südwesten: Ausschnitt Liegender Kehlbalkendachstuhl wie vor zwischen Bundachsen 1 und 2;

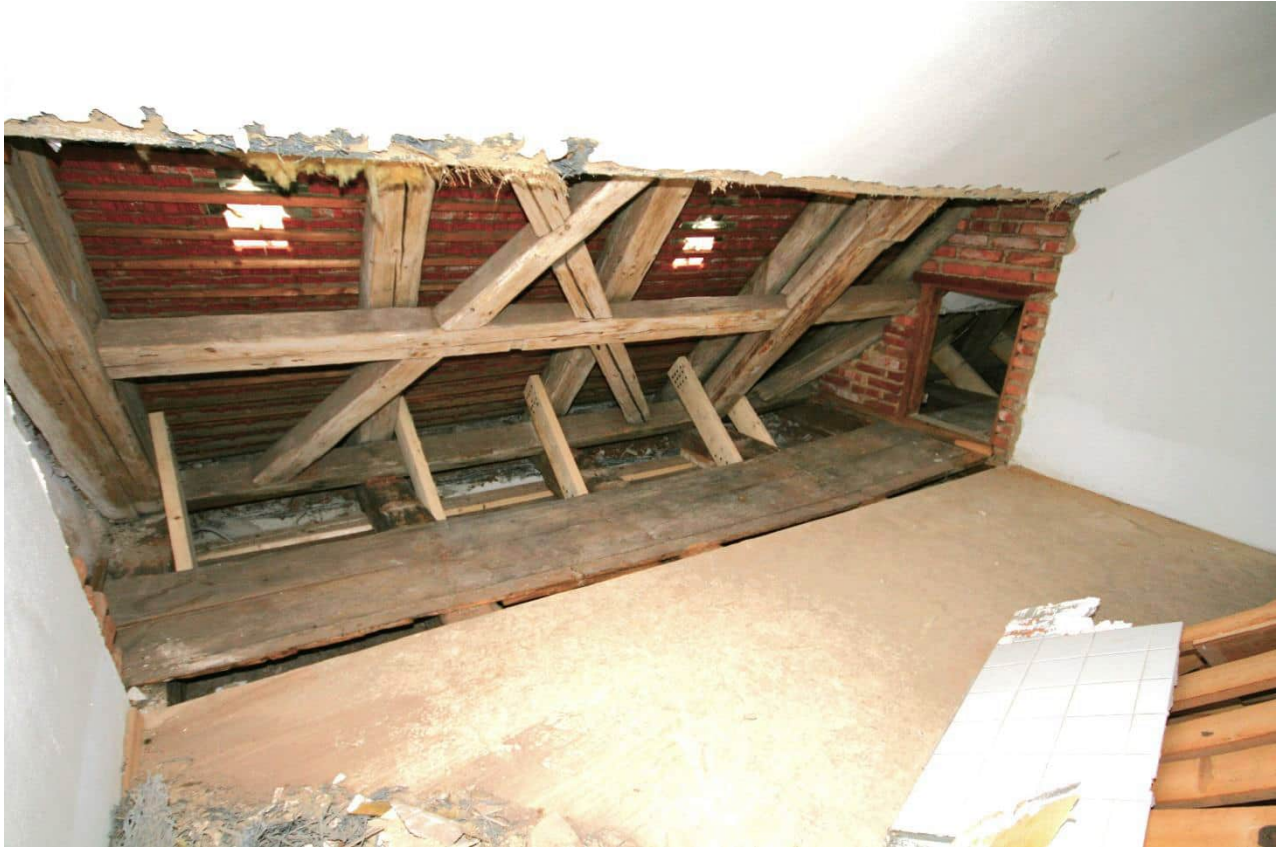
Foto Nr. 97 DG1, Raum Nr. 3.02 nach Nordwesten: Ausschnitt Liegender Kehlbalkendachstuhl wie vor;

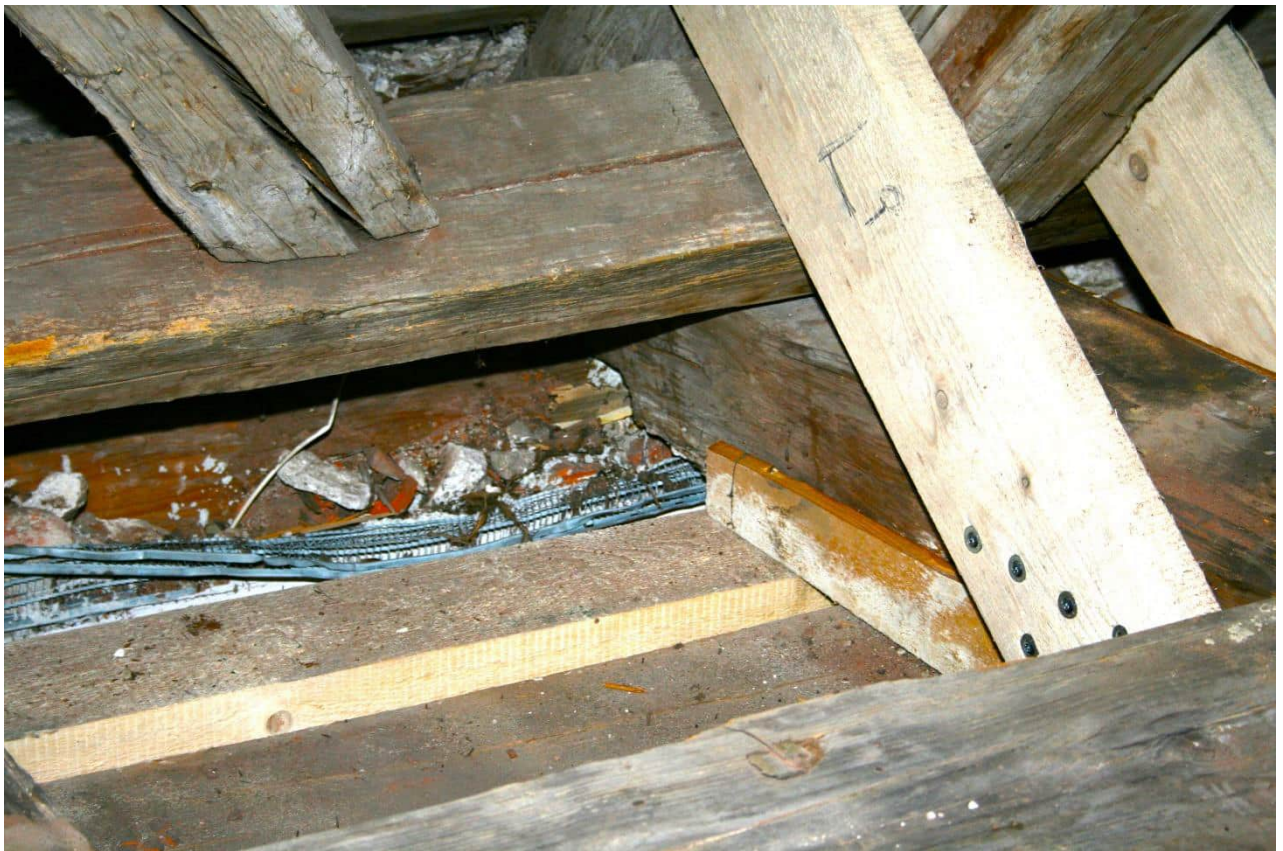
Foto Nr. 98 DG1, Raum Nr. 3.02 nach Nordwesten, Ausschnitt Fußpunkt Bundachse 2:Fünfeckschwelle mit seitlichen Sicherungsbeilaschungen über Stuhlsäulenfuß, Sparrenfuß und Zerrbalken;

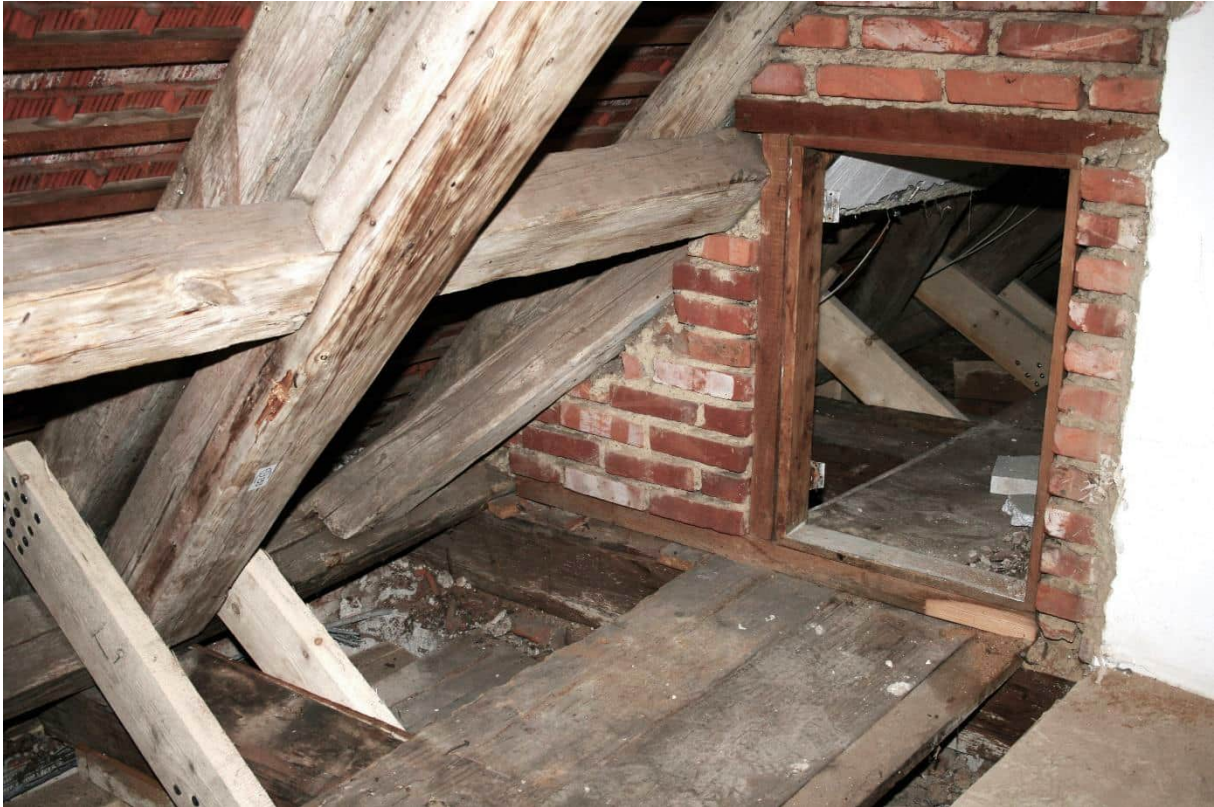
Foto Nr. 99 DG1, Raum Nr. 3.02 nach Nordwesten, Ausschnitt Bundachse 2:

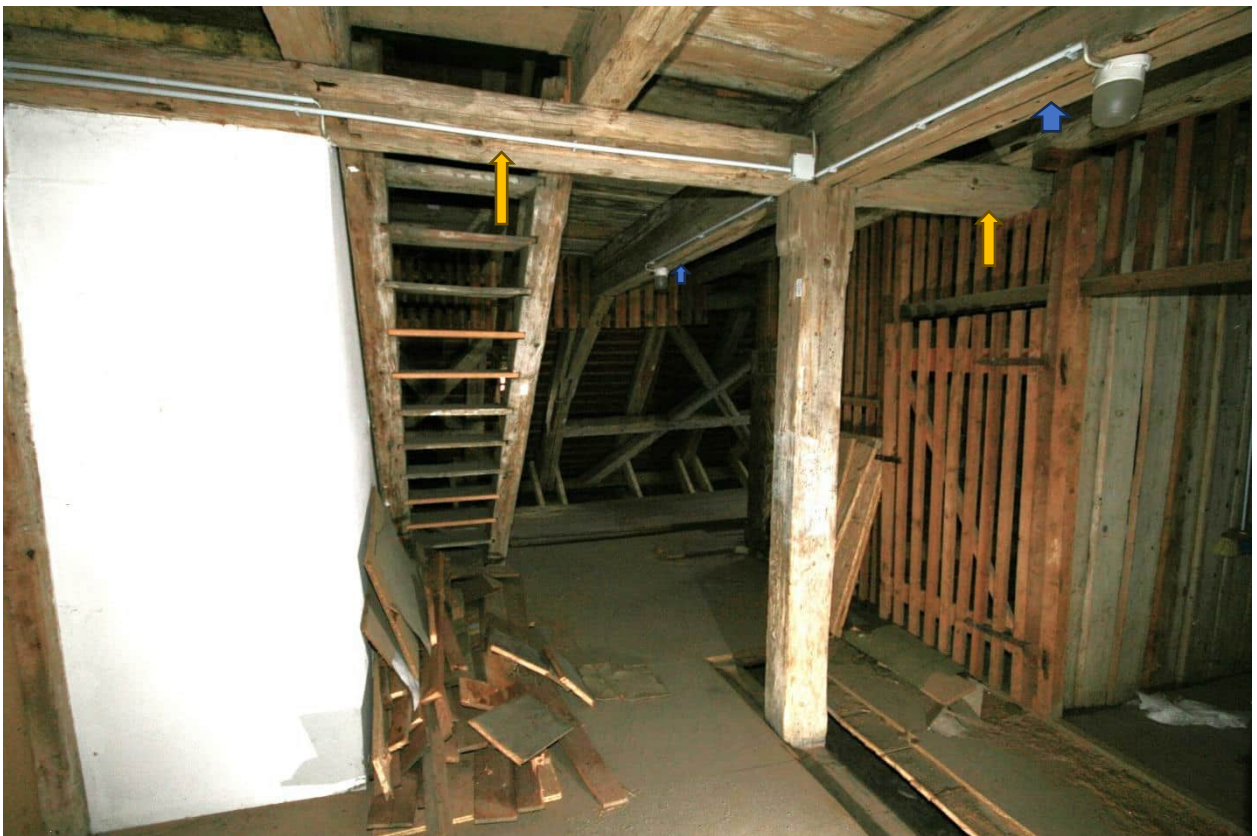
Foto Nr. 100 DG1, Raum Nr. 3.04 nach Westen: Mittelstützenreihe (Pfeil) in Nord-Südrichtung mit Mittelstütze der Bundachse 4 darüber Längsrähm, einläufige Treppe mit eingeschobenen Trittstufen zum DG2; Blaue Pfeile= Bundbalken, darüber Kehlbalken;

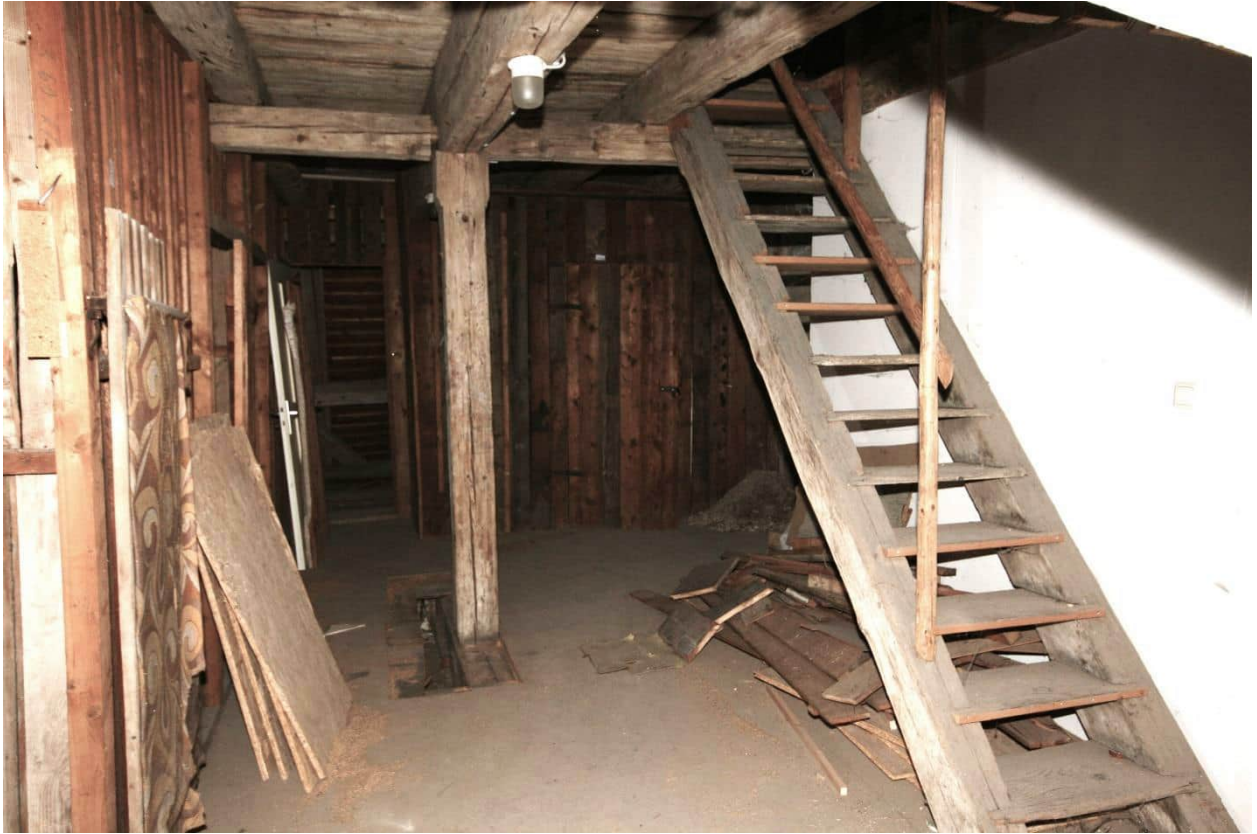
Foto Nr. 101 DG1, Raum Nr. 3.04 nach Osten: Mittelstützenreihe der Bundachse 4 und Treppe zu DG2-;

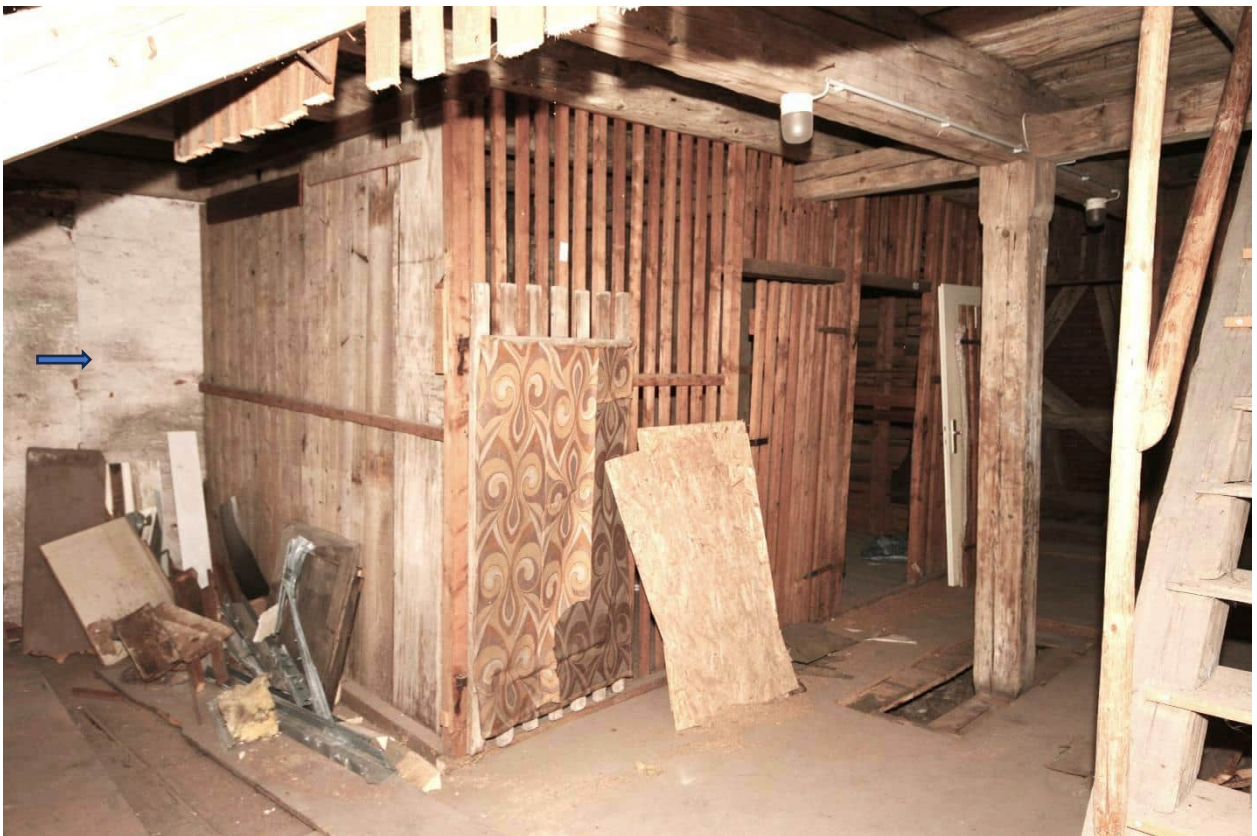
Foto Nr. 102 DG1, Übersicht Raum Nr. 3.04 nach Nordosten; Pfeil= nördliche Giebelwand des Hauptbaus;  
Gelber Pfeil= Mittelstütze Bundachse 4 zwischen Längsrähm und Zerrbalken eingezapft;

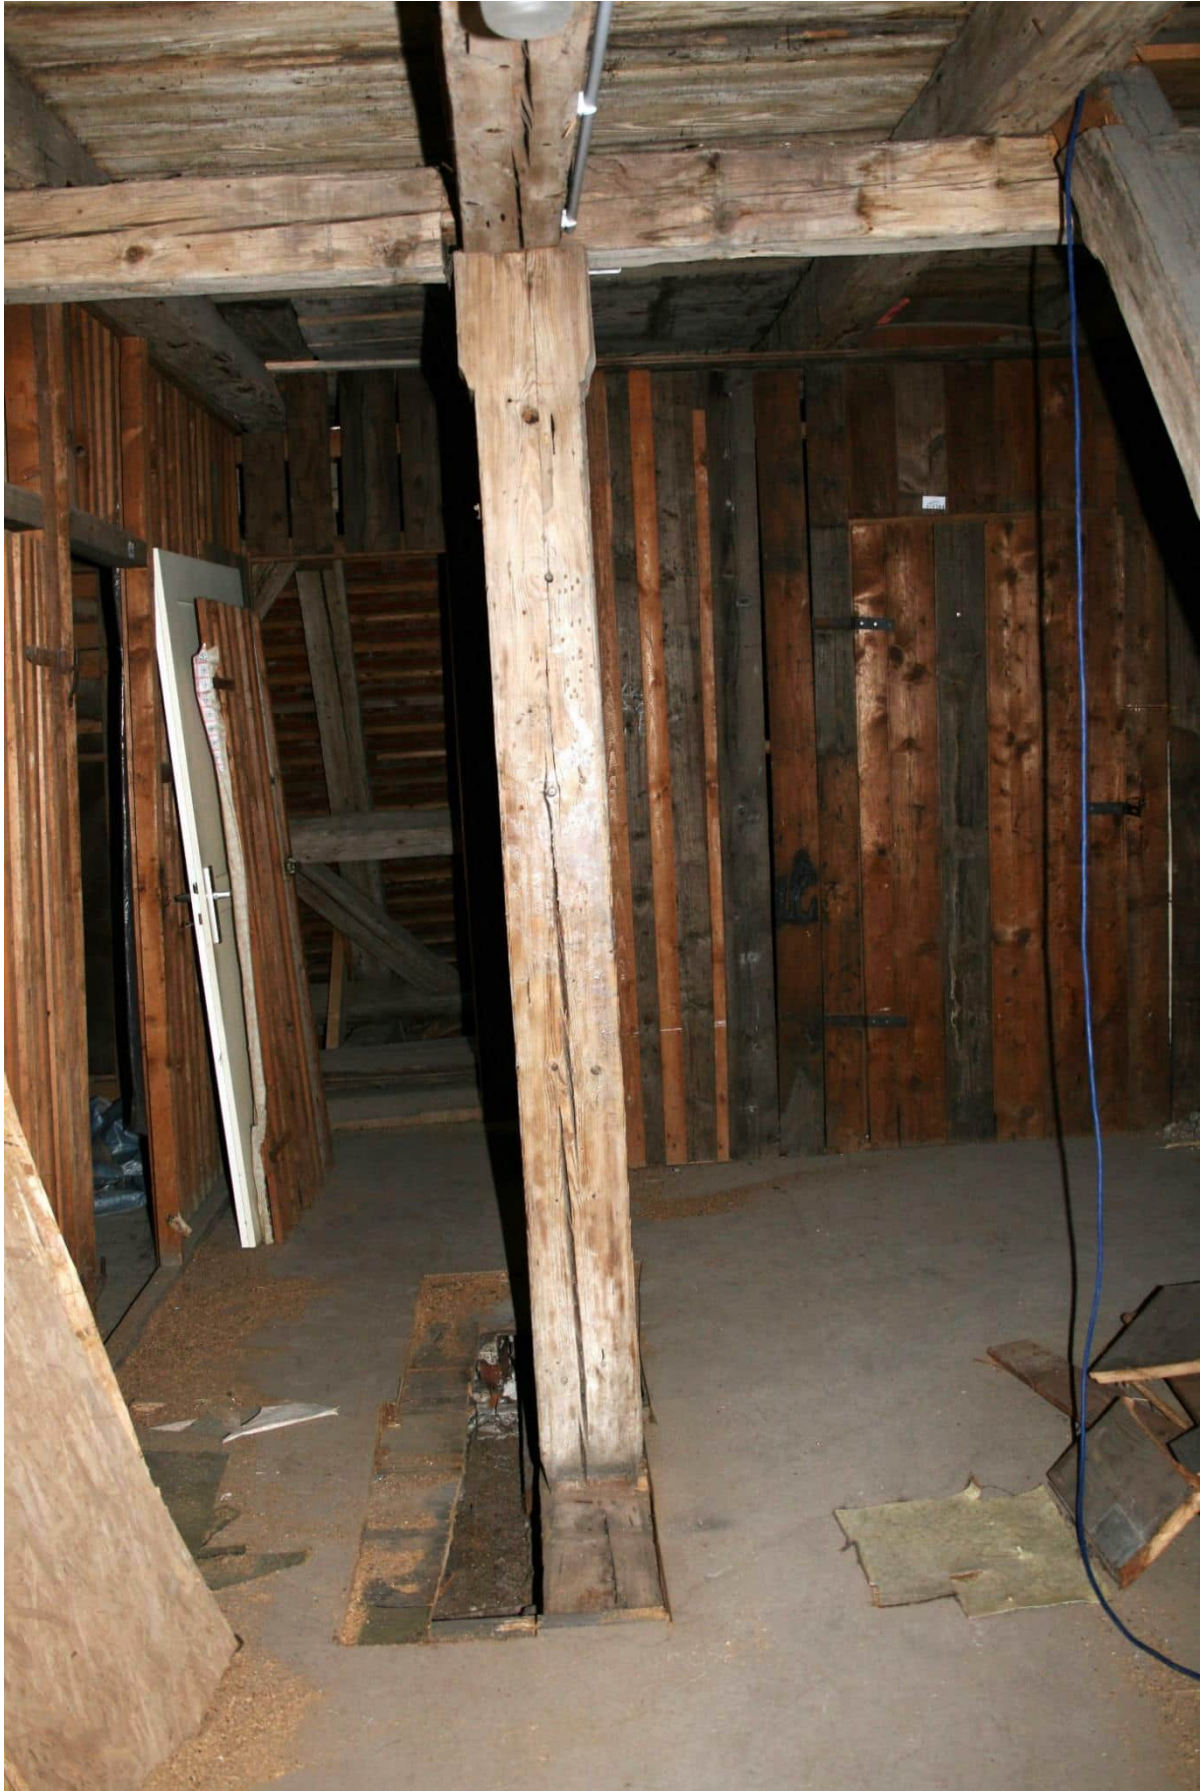
Foto Nr. 109 DG1, Raum Nr. 3.04 nach Osten: Mittelstütze Bundachse 4, Stützenkopf verbreitert mit zweiseitiger Schmuckfase;

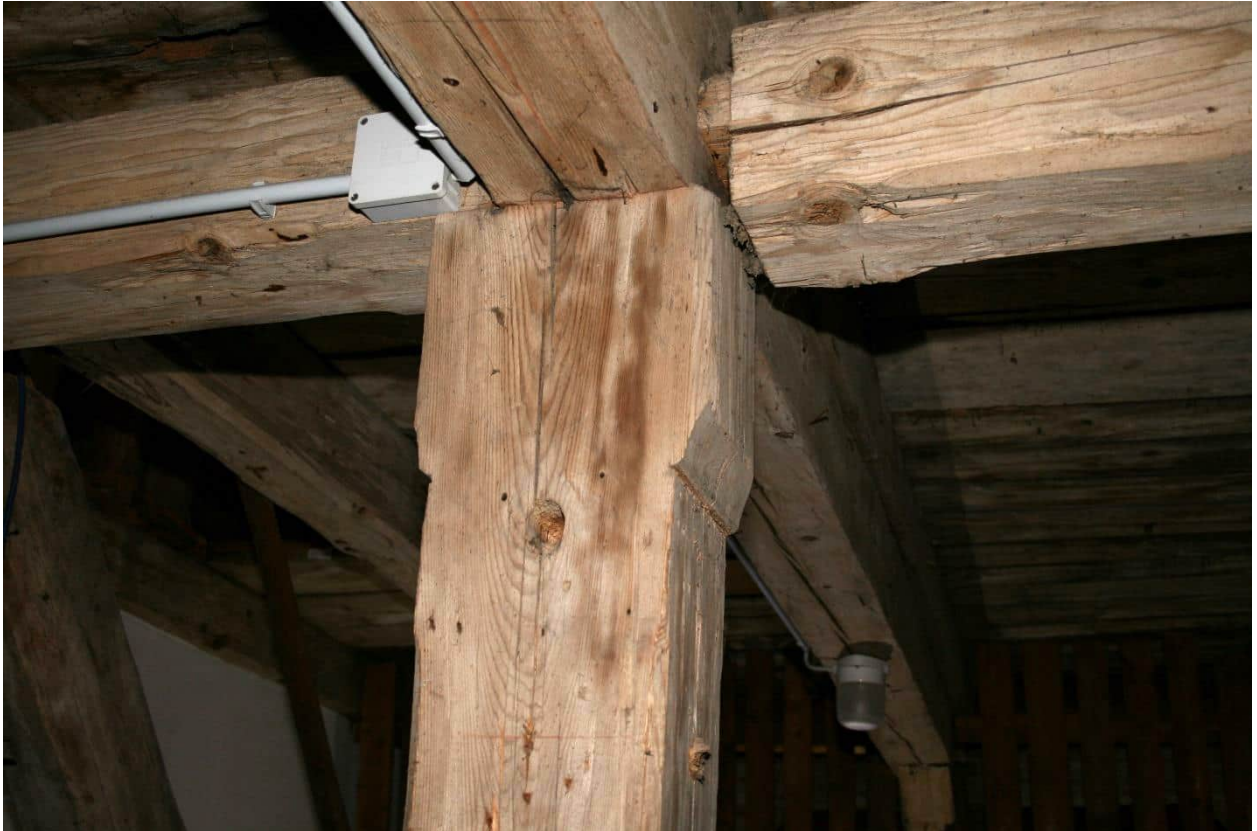
Foto Nr. 110 DG1, Raum Nr. 3.04 nach Südwesten: Detail Mittelstützenkopf verbreitert und darüber Längsrähm, Einzapfung des Bundbalkens in Rähm;

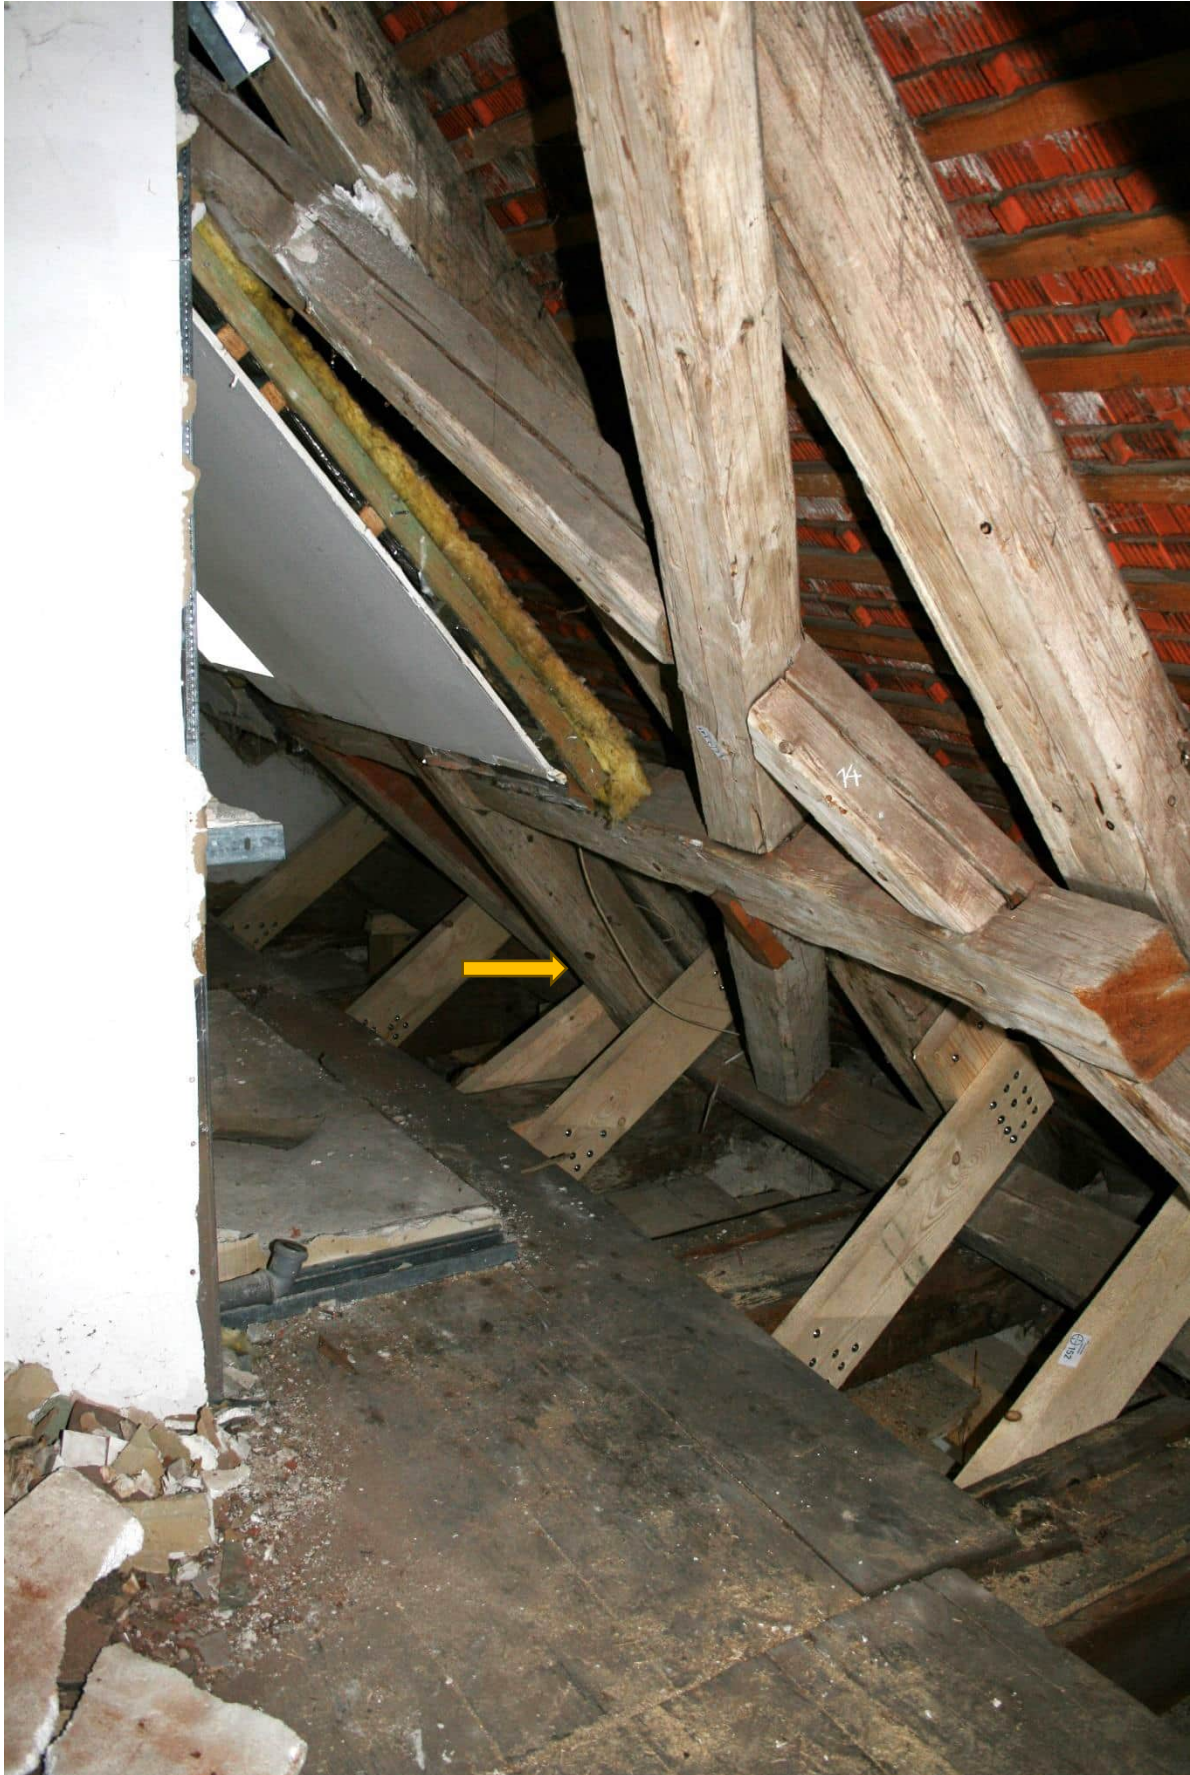
Foto Nr. 103 DG1, Raum Nr. 3.04 nach Süden in Raum Nr. 1.03: Ausschnitt westliche Traufpunktseite, Pfeil= Stuhlsäule Bundachse 3, Sparren 7\*;
