Stadt Friedberg, Thal 14, Fotodokumentation zur Bauaufnahme

17.10.2024 Stadt Friedberg, Thal 14, ehem. Fronveste, Fotodokumentation zur Bauaufnahme

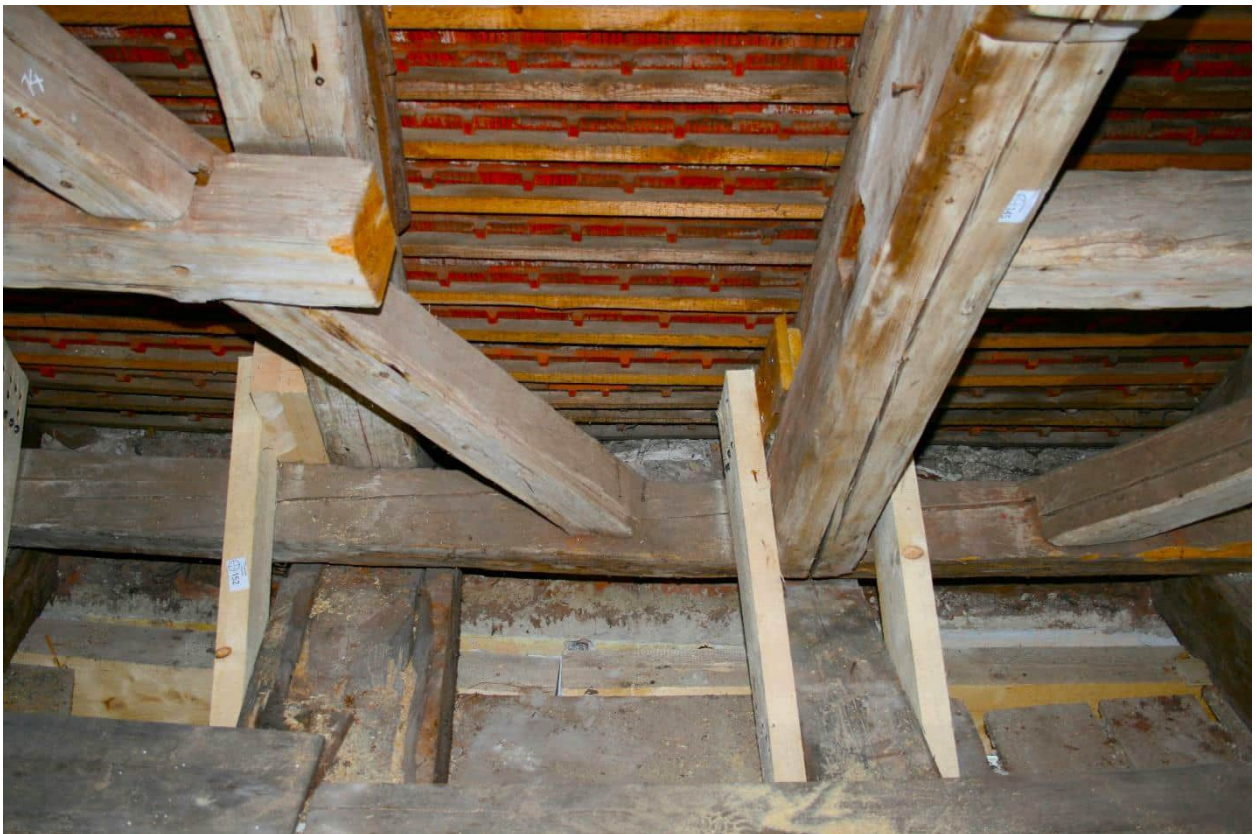
Foto Nr. 105 DG1, Raum Nr. 3.04 nach Westen: Detail Foto 104;

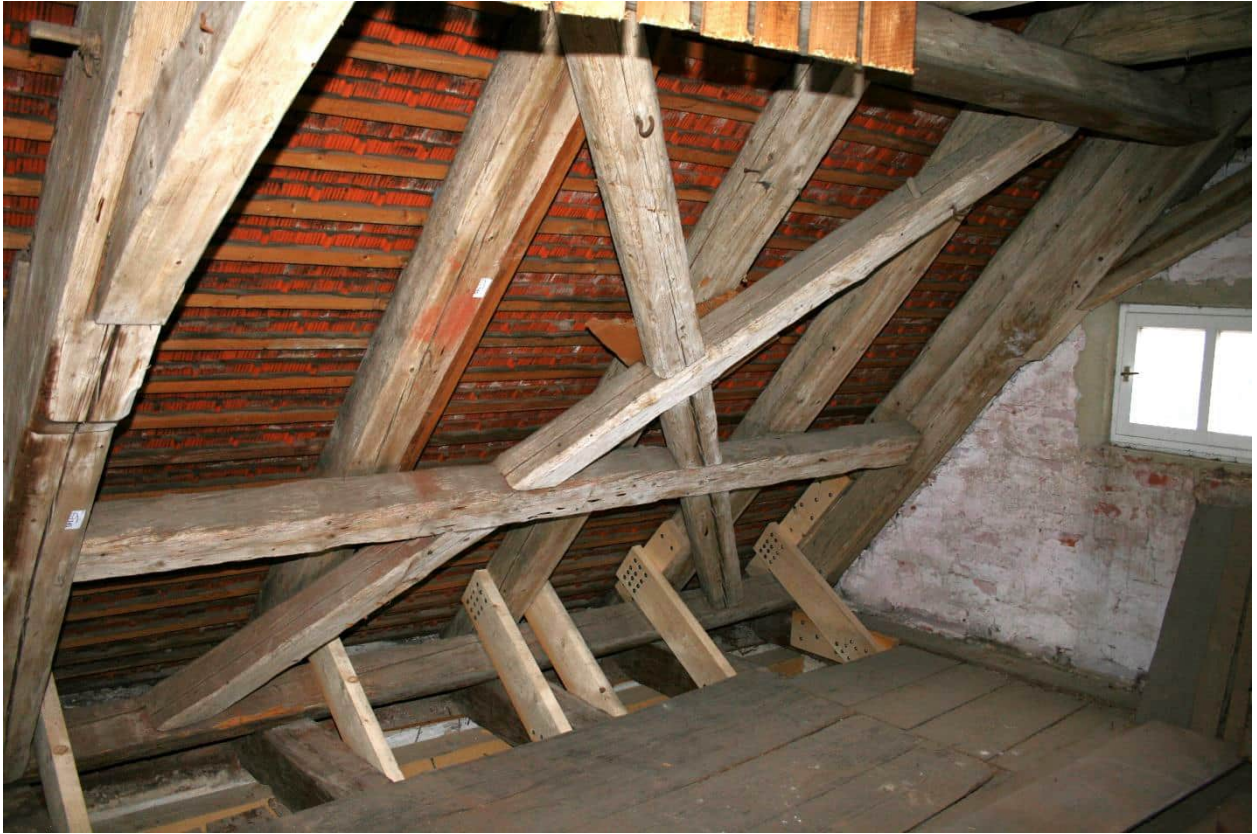
Foto Nr. 106 DG1, Raum Nr. 3.04 nach Nordwesten: Kehlbalkendachstuhl im Bereich der Bundachsen 5 und 4 mit 3 Zwischengesparren und nördliche Außenwand;

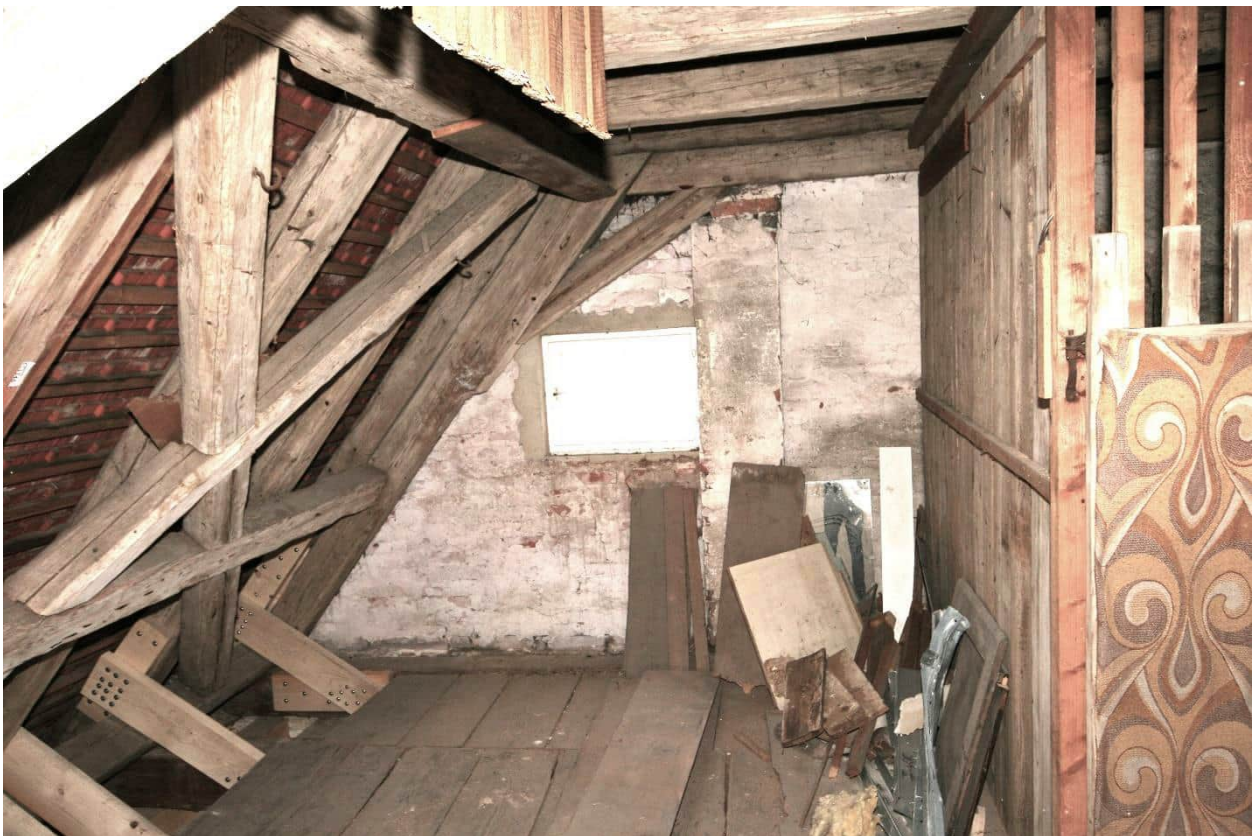
Foto Nr. 108 DG1, Raum Nr. 3.04 nach Norden: Westlicher Teilbereich, Bundachse 5 und Nordgiebel gemauert, mit Pfeilervorlage;

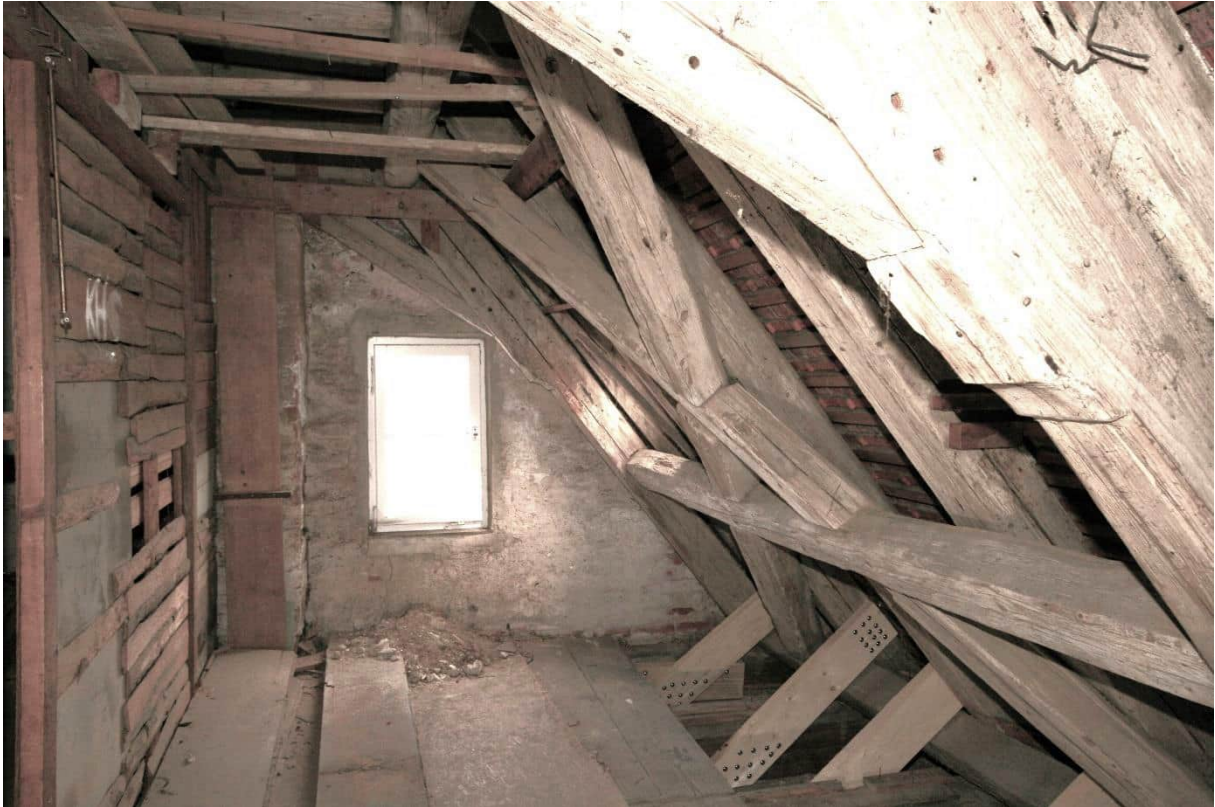
Foto Nr. 112 DG1, Raum Nr. 3.04 nach Norden: Bereich zwischen Bundachse 4 und 5 sowie östlicher Teilbereich des Nordgiebels: gemauert, mit Pfeilervorsatz wie vor;

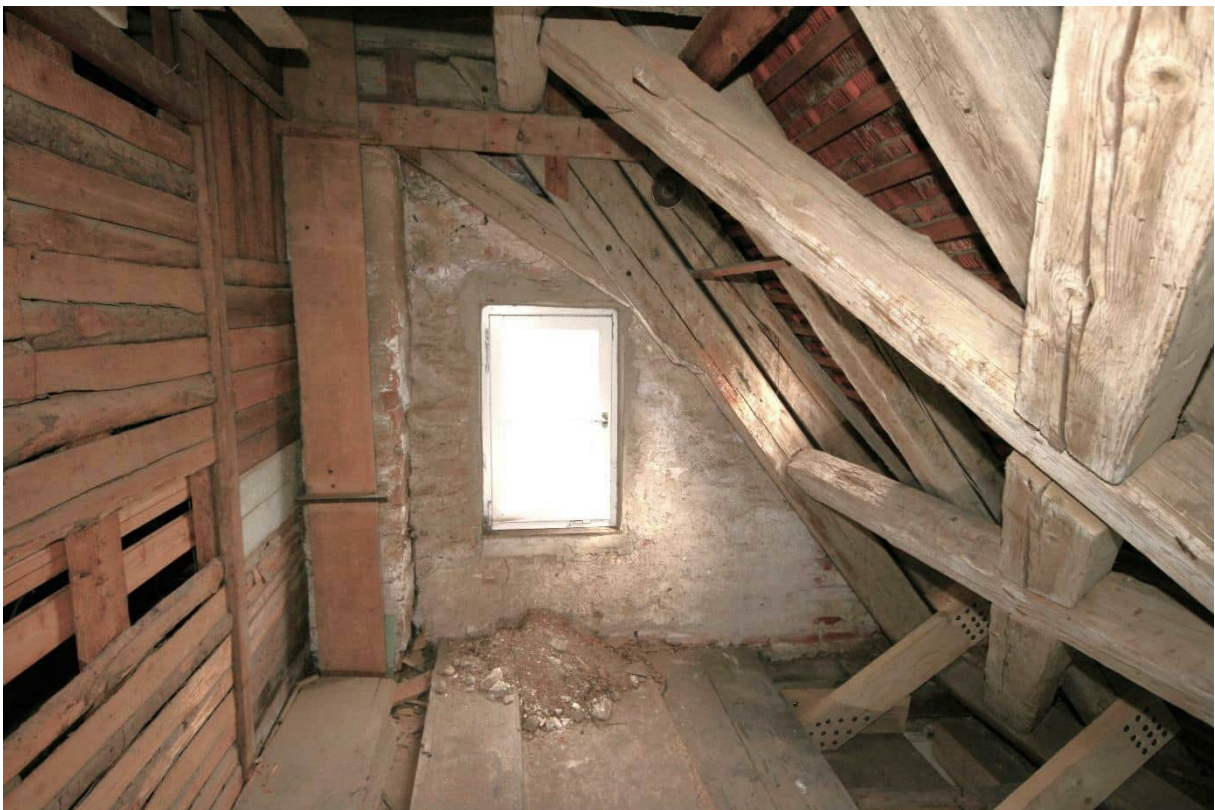
Foto Nr. 113 DG1, Raum Nr. 3.04 nach Norden: Östlicher Bereich des Nordgiebels: gemauert, mit Pfeilervorsatz und Bundachse 5 des Kehlbalckendachstuhls;

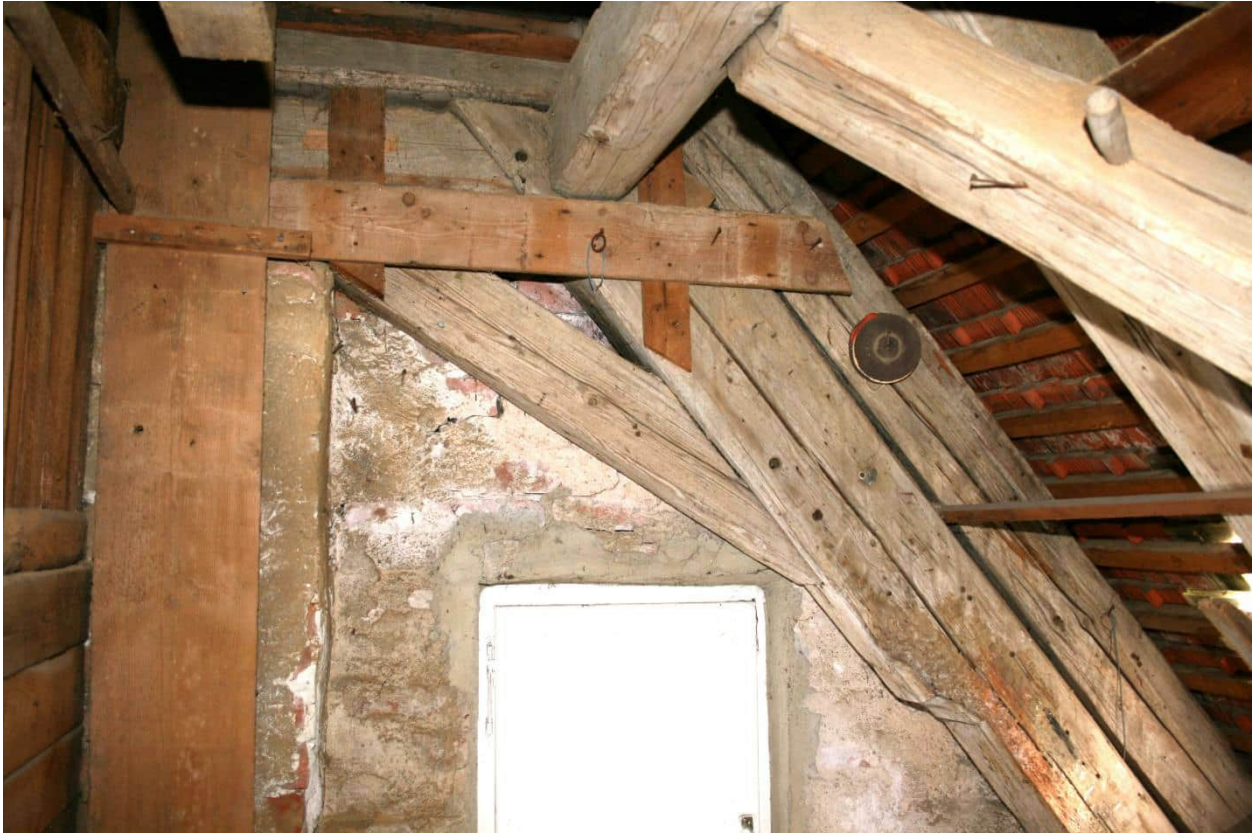
Foto Nr. 116 DG1, Raum Nr. 3.04 nach Norden, Detail zu Foto Nr.113: Binder 5= liegende Stuhlsäule, Sparren, hochrechteckiges Längsrähm, Kehlbalcken, Kopfbüge zwischen Bundbalcken und Stuhlsäule eingezapft;

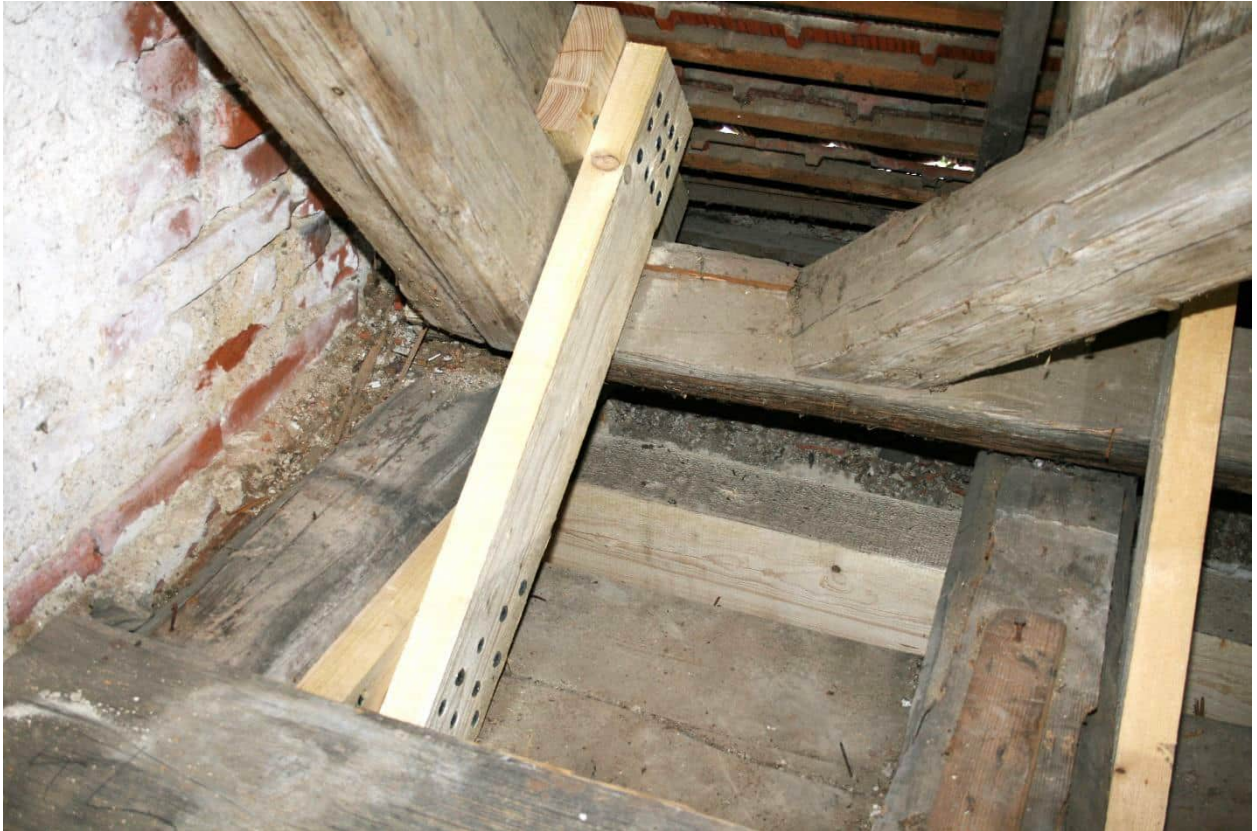
Foto Nr. 118 DG1, Raum Nr. 3.04 nach Nordosten: Detail Traufpunkt Bundachse 5 mit Fünfeckschwelle, Stuhlsäule, Sparren, Zerrbalken und seitlichen Sicherungsbeilaschungen;

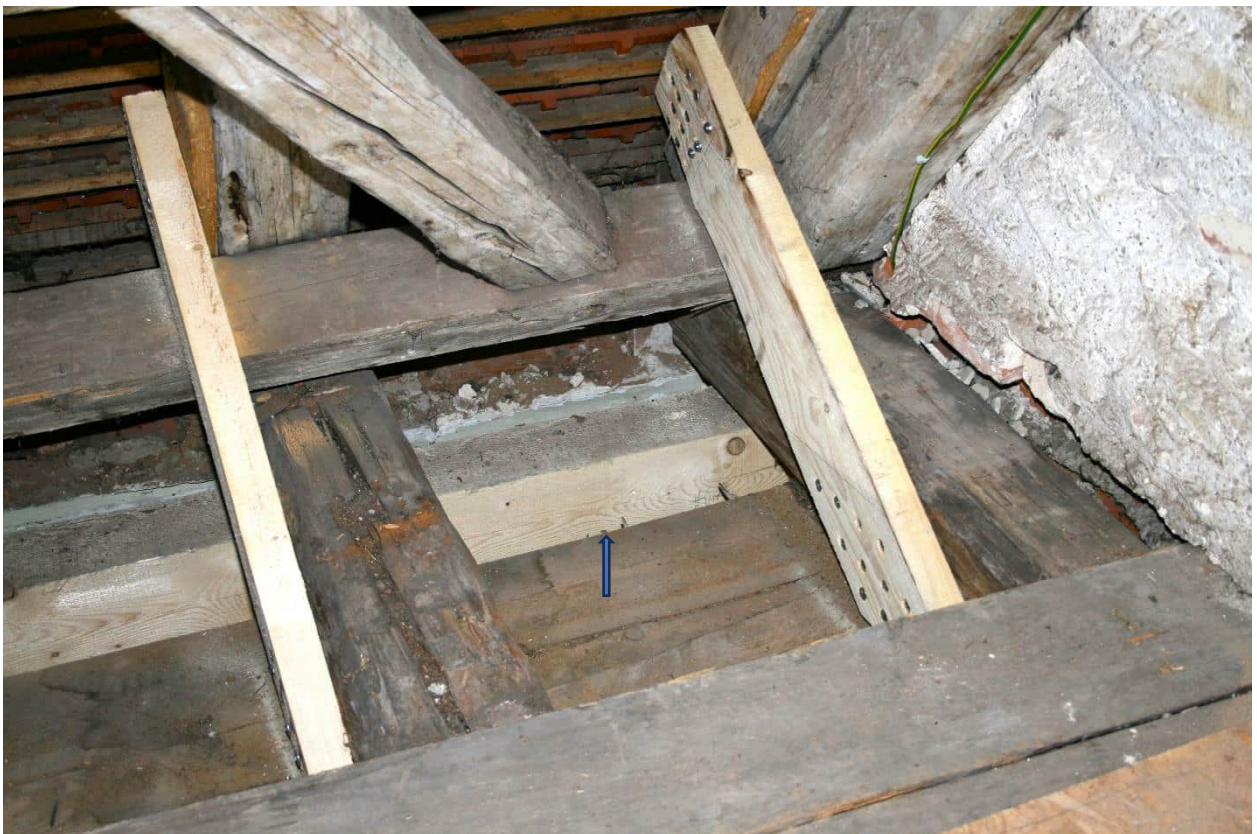
Foto Nr. 119 DG1, Raum Nr. 3.04 nach Südosten, Traufdetail: Zerrbalkenköpfe werden mit untergelegter Längsschwelle gesichert (Pfeil);

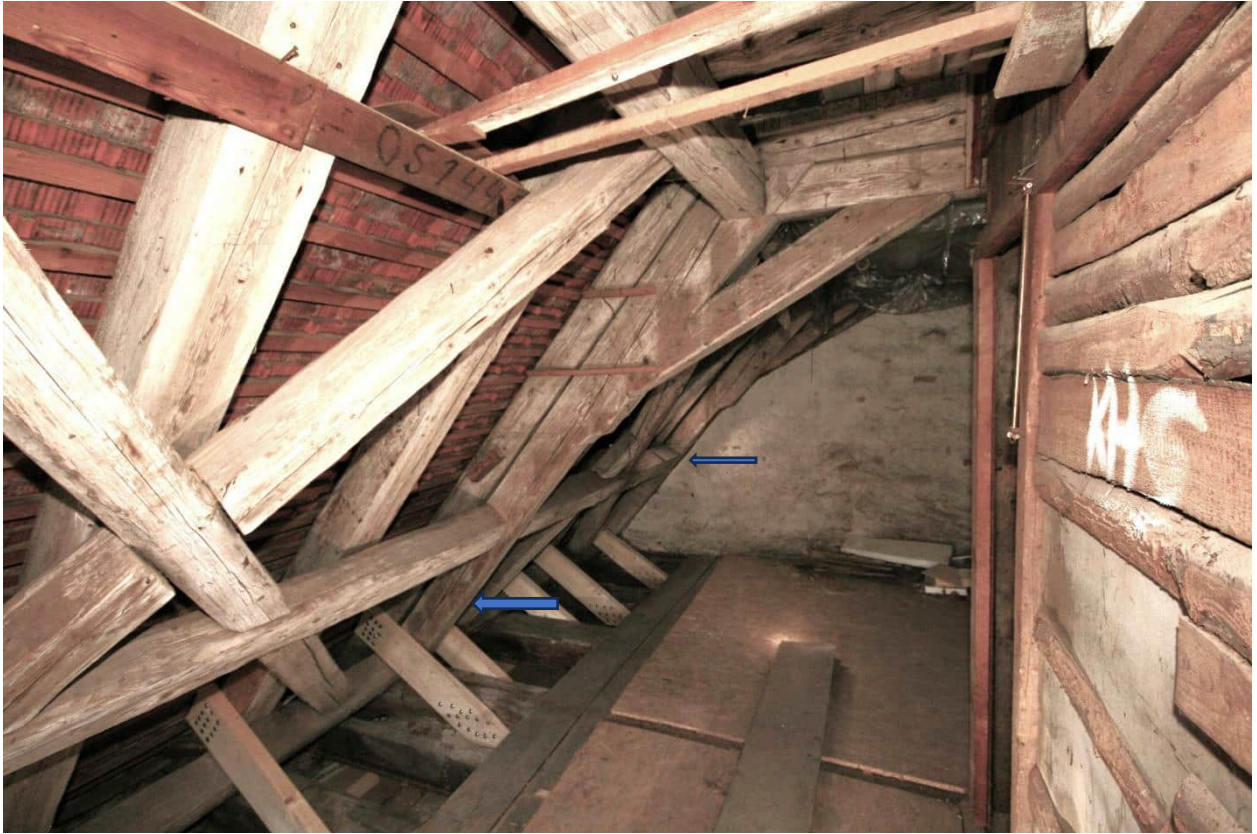
Foto Nr. 115 DG1, Übersicht Raum Nr. 3.04, östliches Dachwerk nach Süden, Pfeile= Bundachsen 4 und 3;

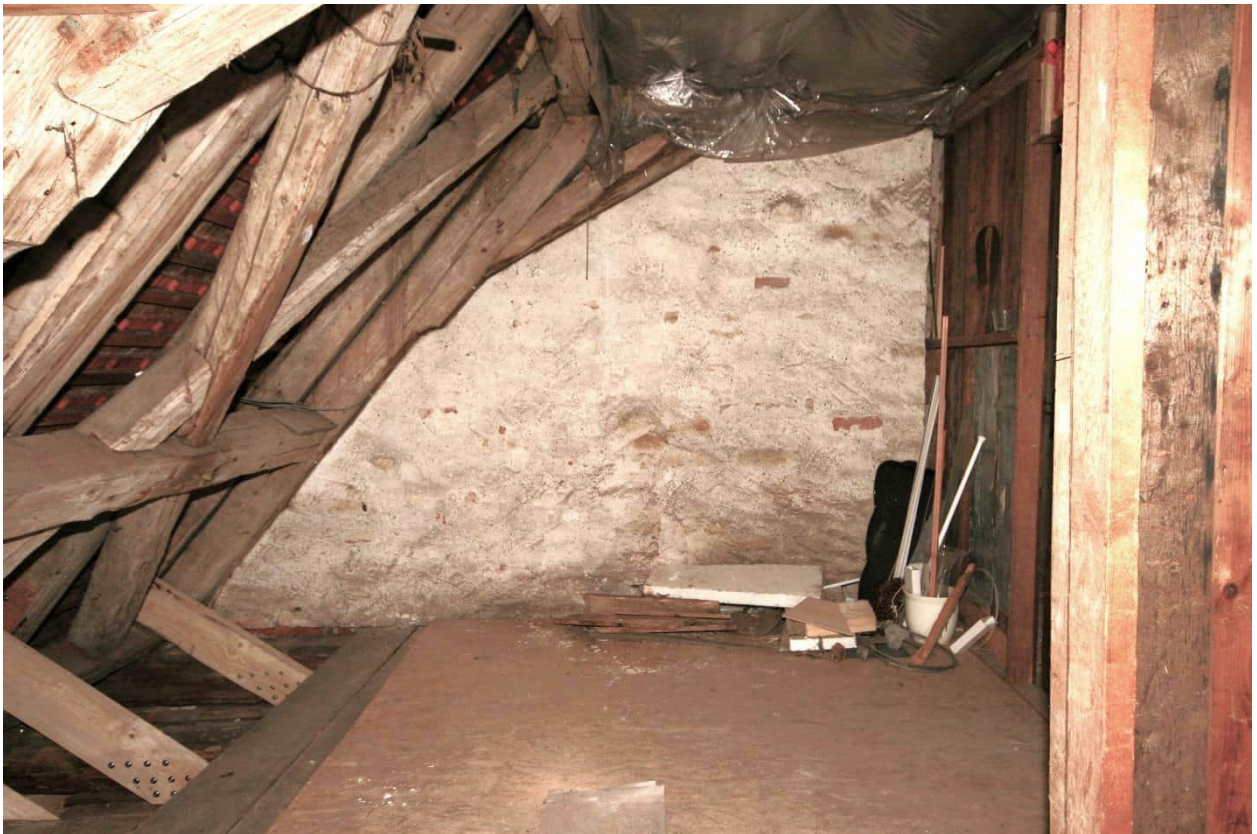
Foto Nr. 114 DG1, Raum Nr. 3.04 nach Süden, östlicher Dachbereich Bundachse 3 und nördliche, gemauerte Treppenhauswand;
