Friedberg

ISEK

Defizitplan Vertiefungsbereich 4: Bahnhofsumfeld

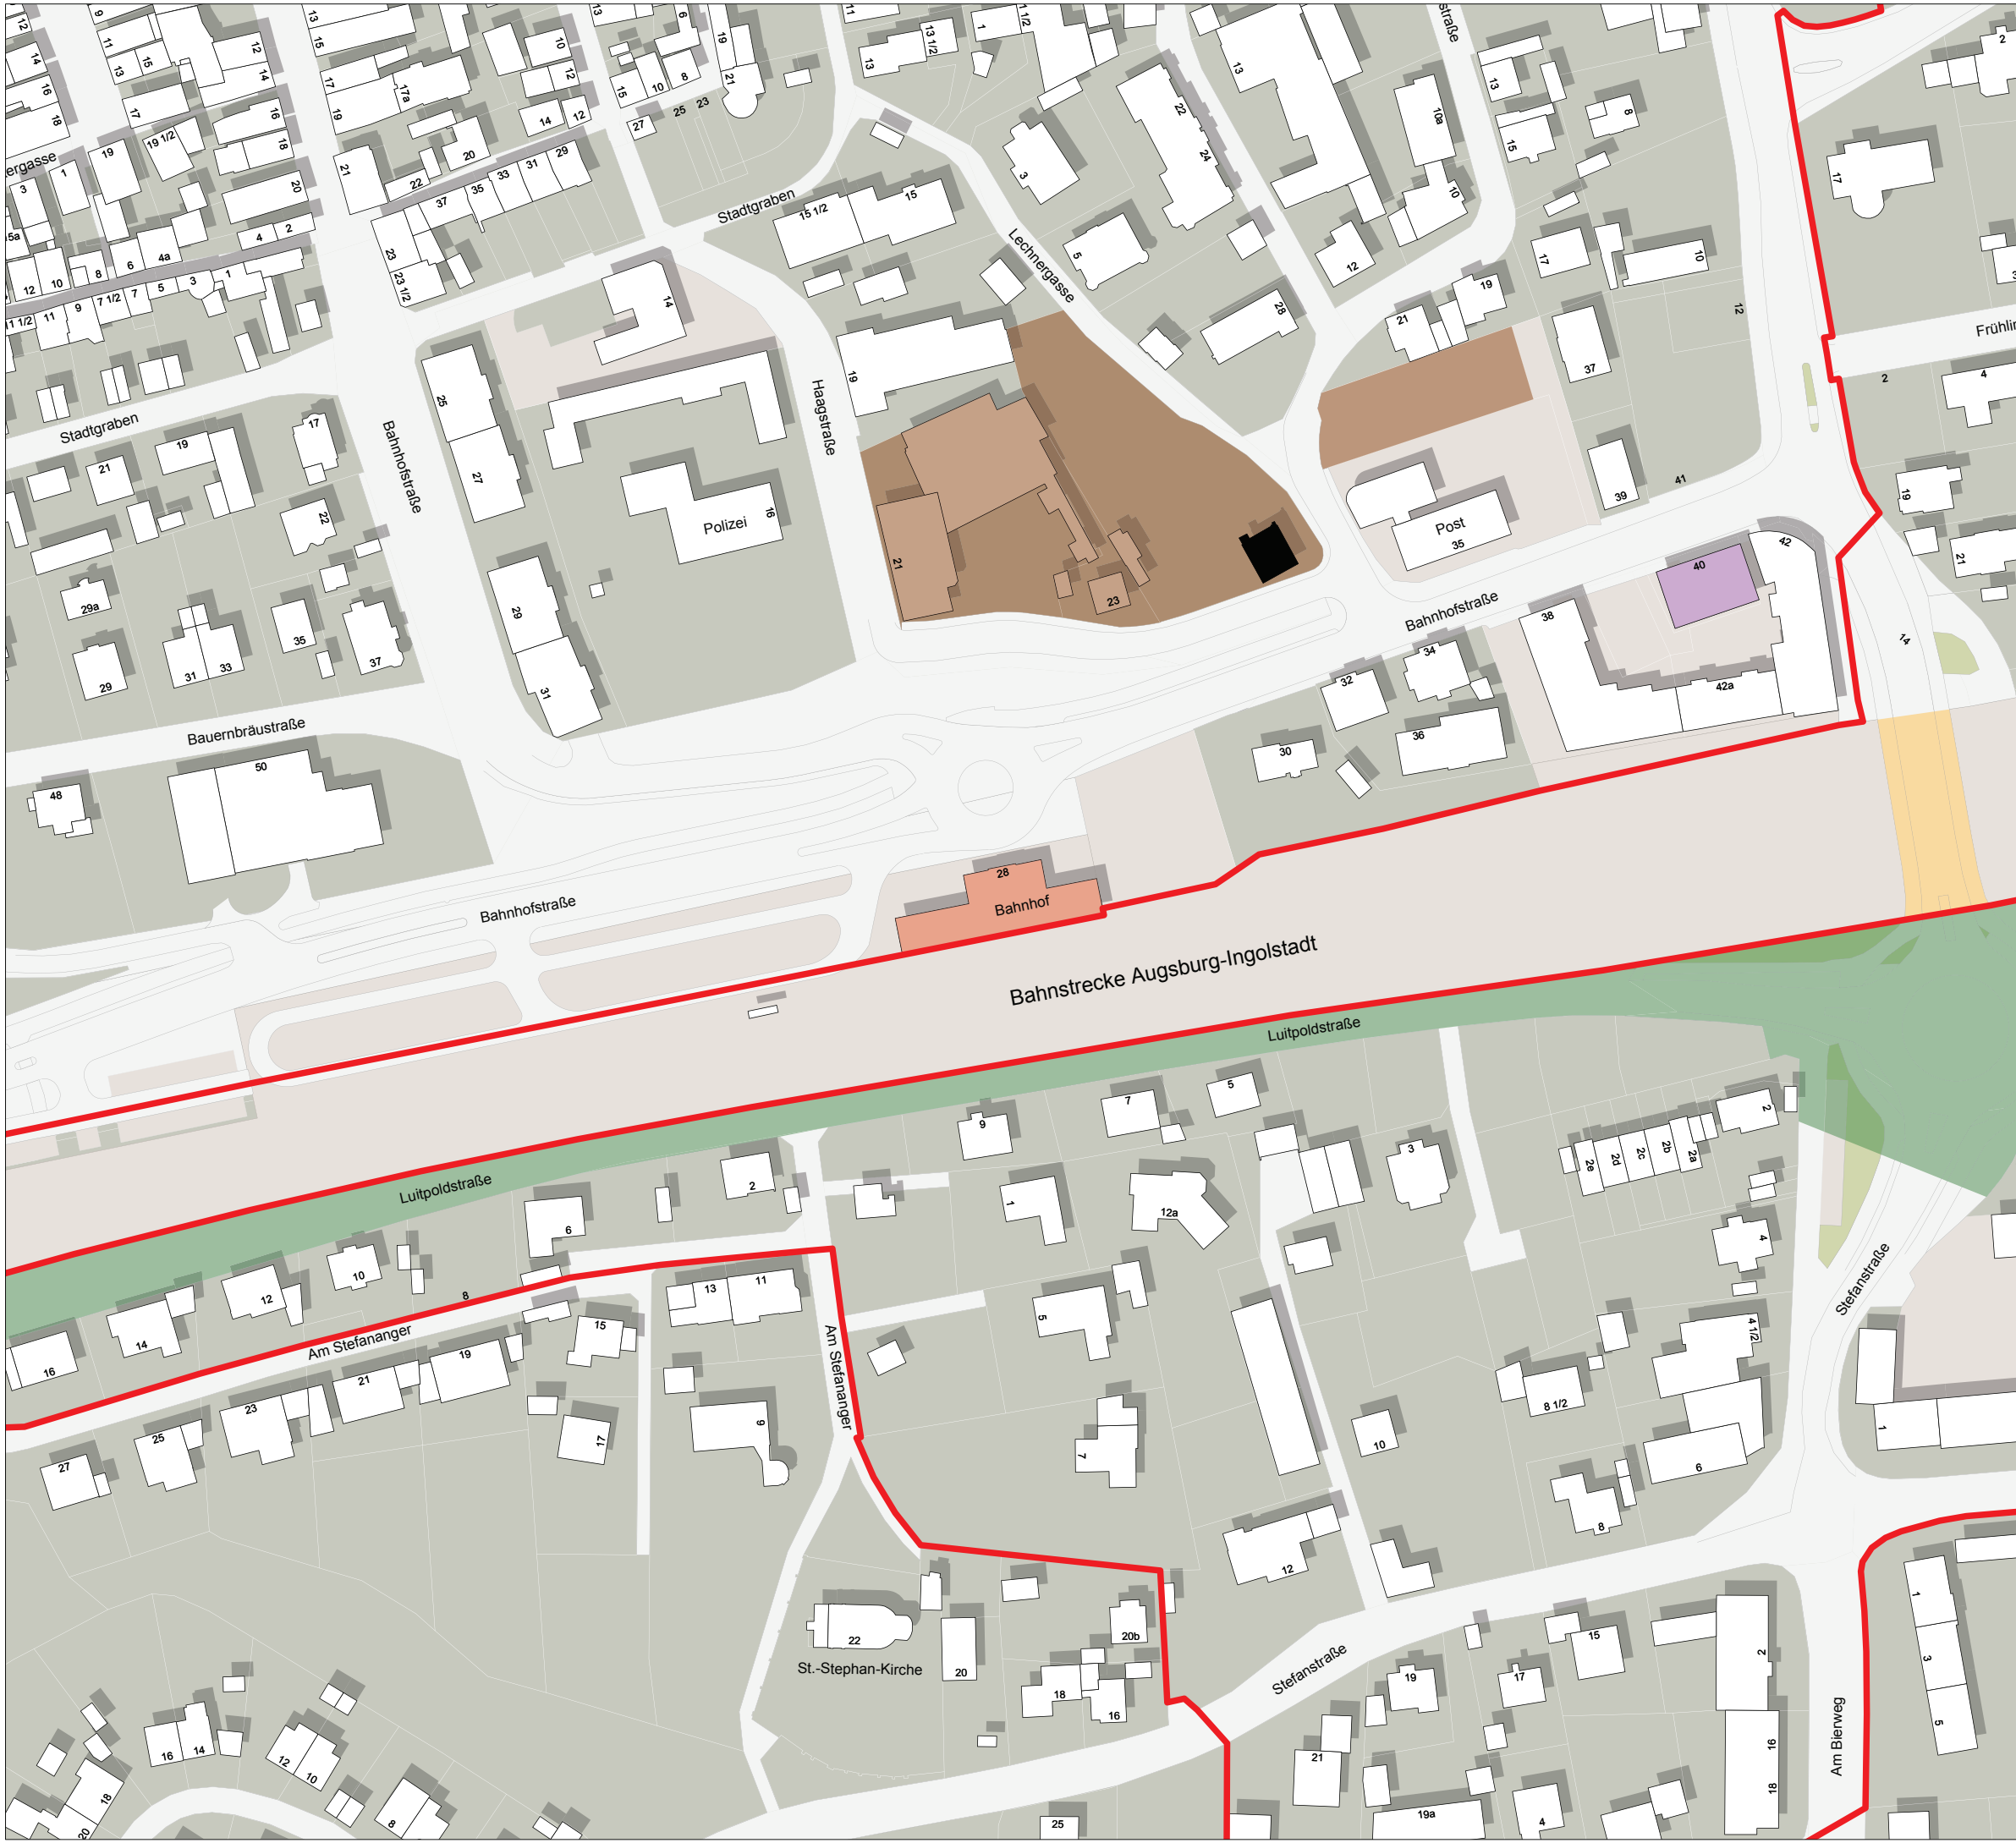
Untersuchungsgebiet
- Defizite**
 -

Bahnhof als Visitenkarte der Stadt funktional unterbesetzt
 -

die Verbindung der Stadt über die Bahn hinweg ist nur durch eine Straßenbrücke gegeben
 -

freiräumliche Defizite im Umfeld
 -

Brachen und Fehlnutzungen im Übergang zum Bahnhofsumfeld
 -

Leerstand
 -

Technisches Gebäude der Post ist untergenutzt und nur aufwendig abzutragen
