TAL 14 | Friedberg | Zwischenbericht vom 02.10.2024

Alte Fronfeste

Landkreis Aichach-Friedberg | Friedberg

Dokumentation Bauwerksprüfung und Maßnahmen

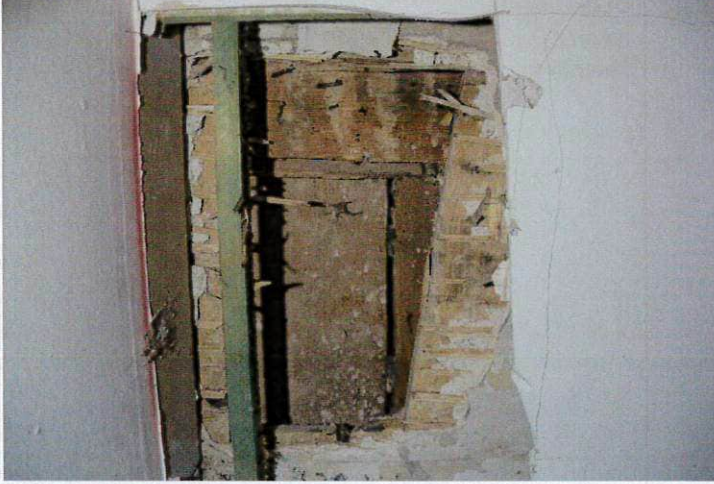
<p>F15</p>	<p>Decke über EG Raum R 0.13 Befundöffnung</p>

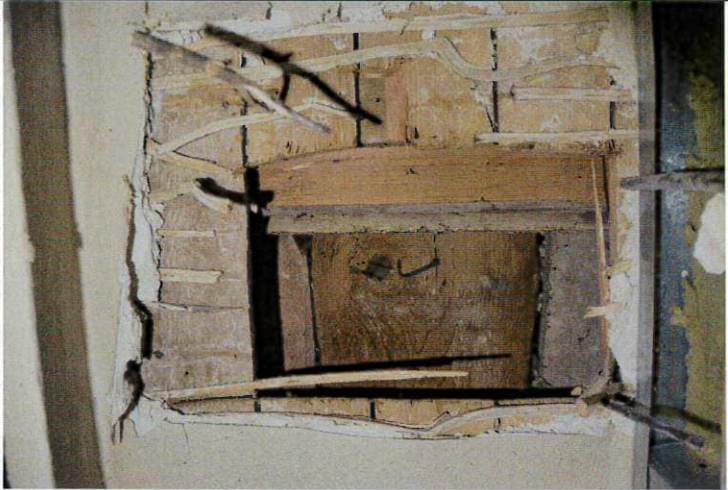
F16	Decke über EG Raum 0.10 Befundöffnung

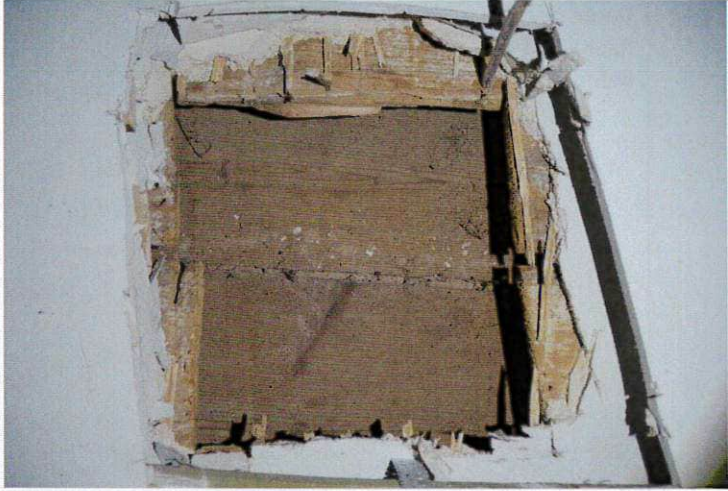
F17	Decke über EG Raum 0.07 Befundöffnung

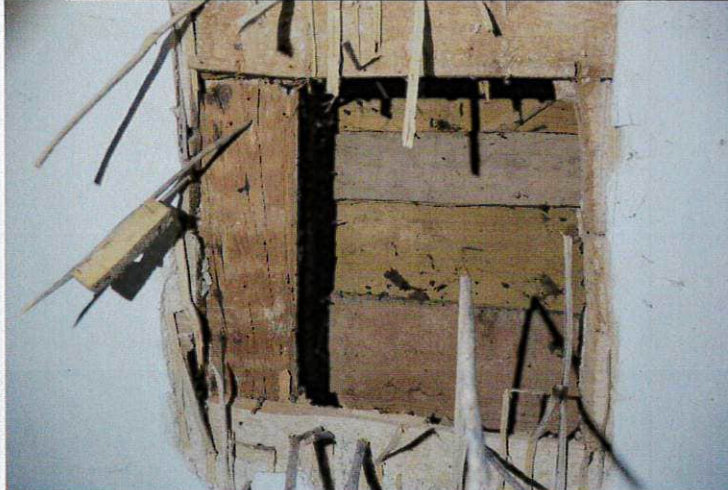
F18	Decke über EG Raum R 0.13 Befundöffnung

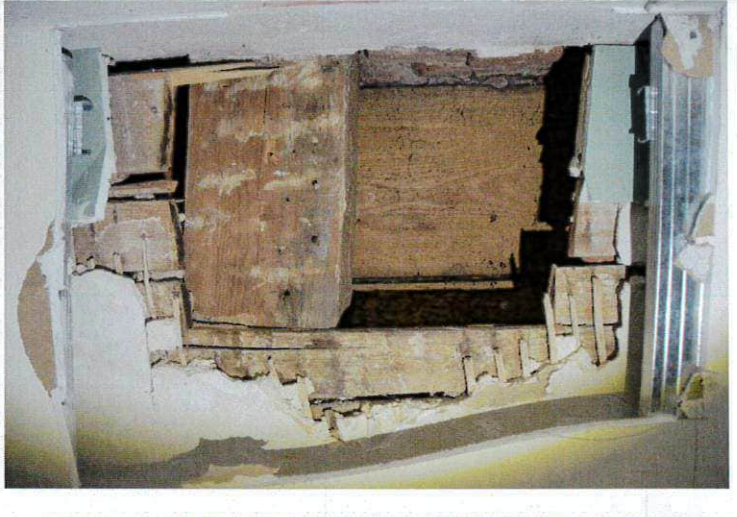
<p>F19</p>	<p>Decke über EG Raum 0.05 an der Treppe Befundöffnung</p>

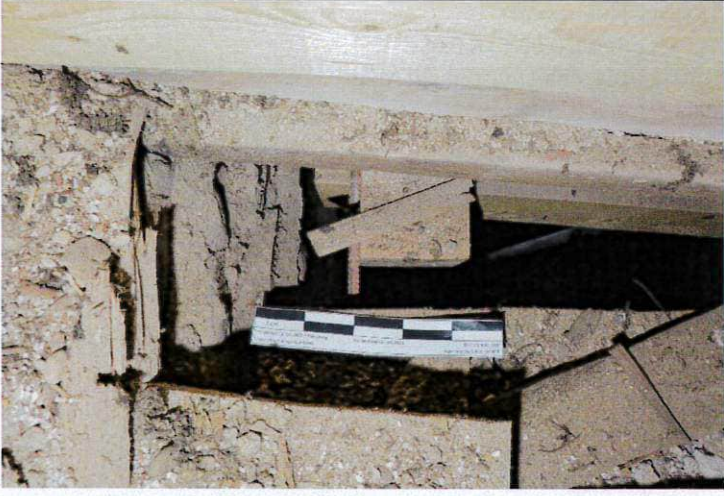
<p>F23</p>	<p>Baustahl-Schlauder Decke über EG Raum 0.07</p>

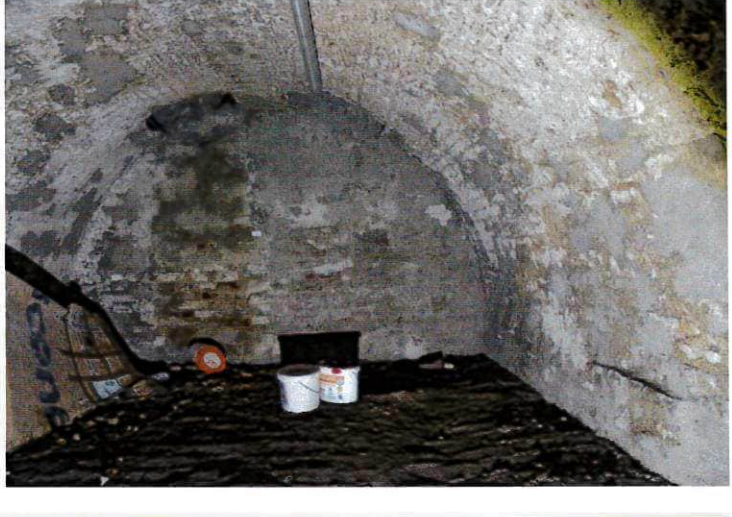
<p>F25</p>	<p>Tonnengewölbe Kellergeschoss Süd</p>
